LAVORI DI STRAORDINARIA MANUTENZIONE

Messa in sicurezza dallo
sfondellamento dei solai in
laterocemento e manutenzione
straordinaria della terrazza

PROGETTO DEFINITIVO ESECUTIVO RELAZIONE SUI SOFFITTI

**MESSA IN SICUREZZA DALLO SFONDELLAMENTO DEI SOLAI IN
LATEROCEMENTO E MANUTENZIONE STRAORDINARIA DELLA TERRAZZA
DELLA SEDE REGIONALE DI CORSO CAVOUR 1 A TRIESTE. PIANO QUINTO
RELAZIONE INTERVENTI SUI SOLAI**

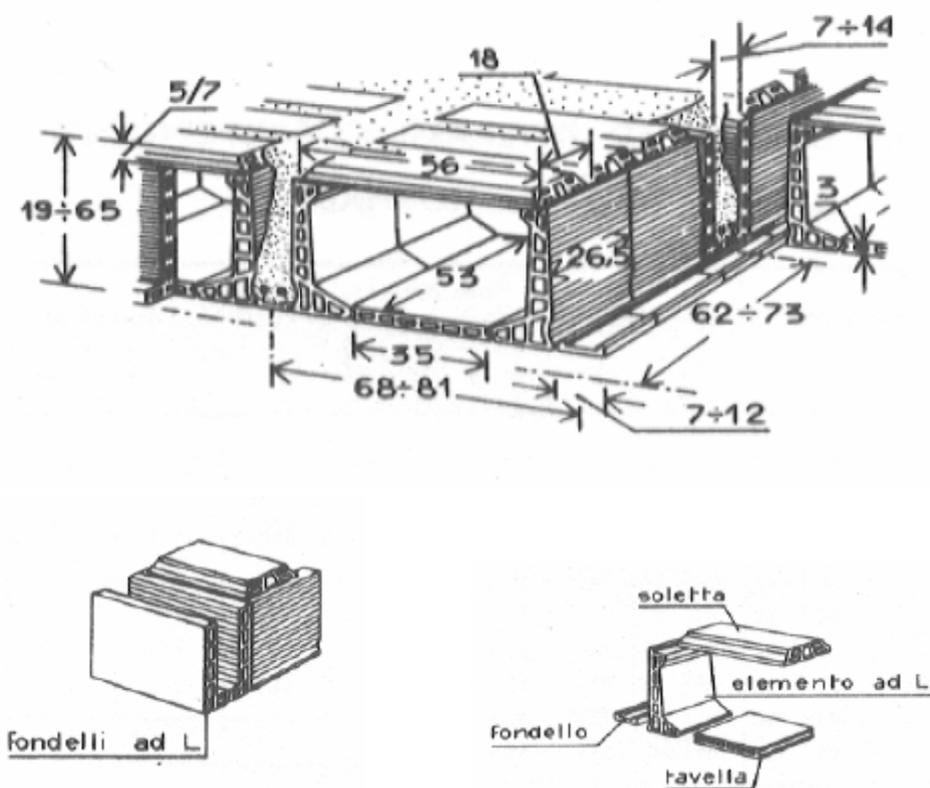
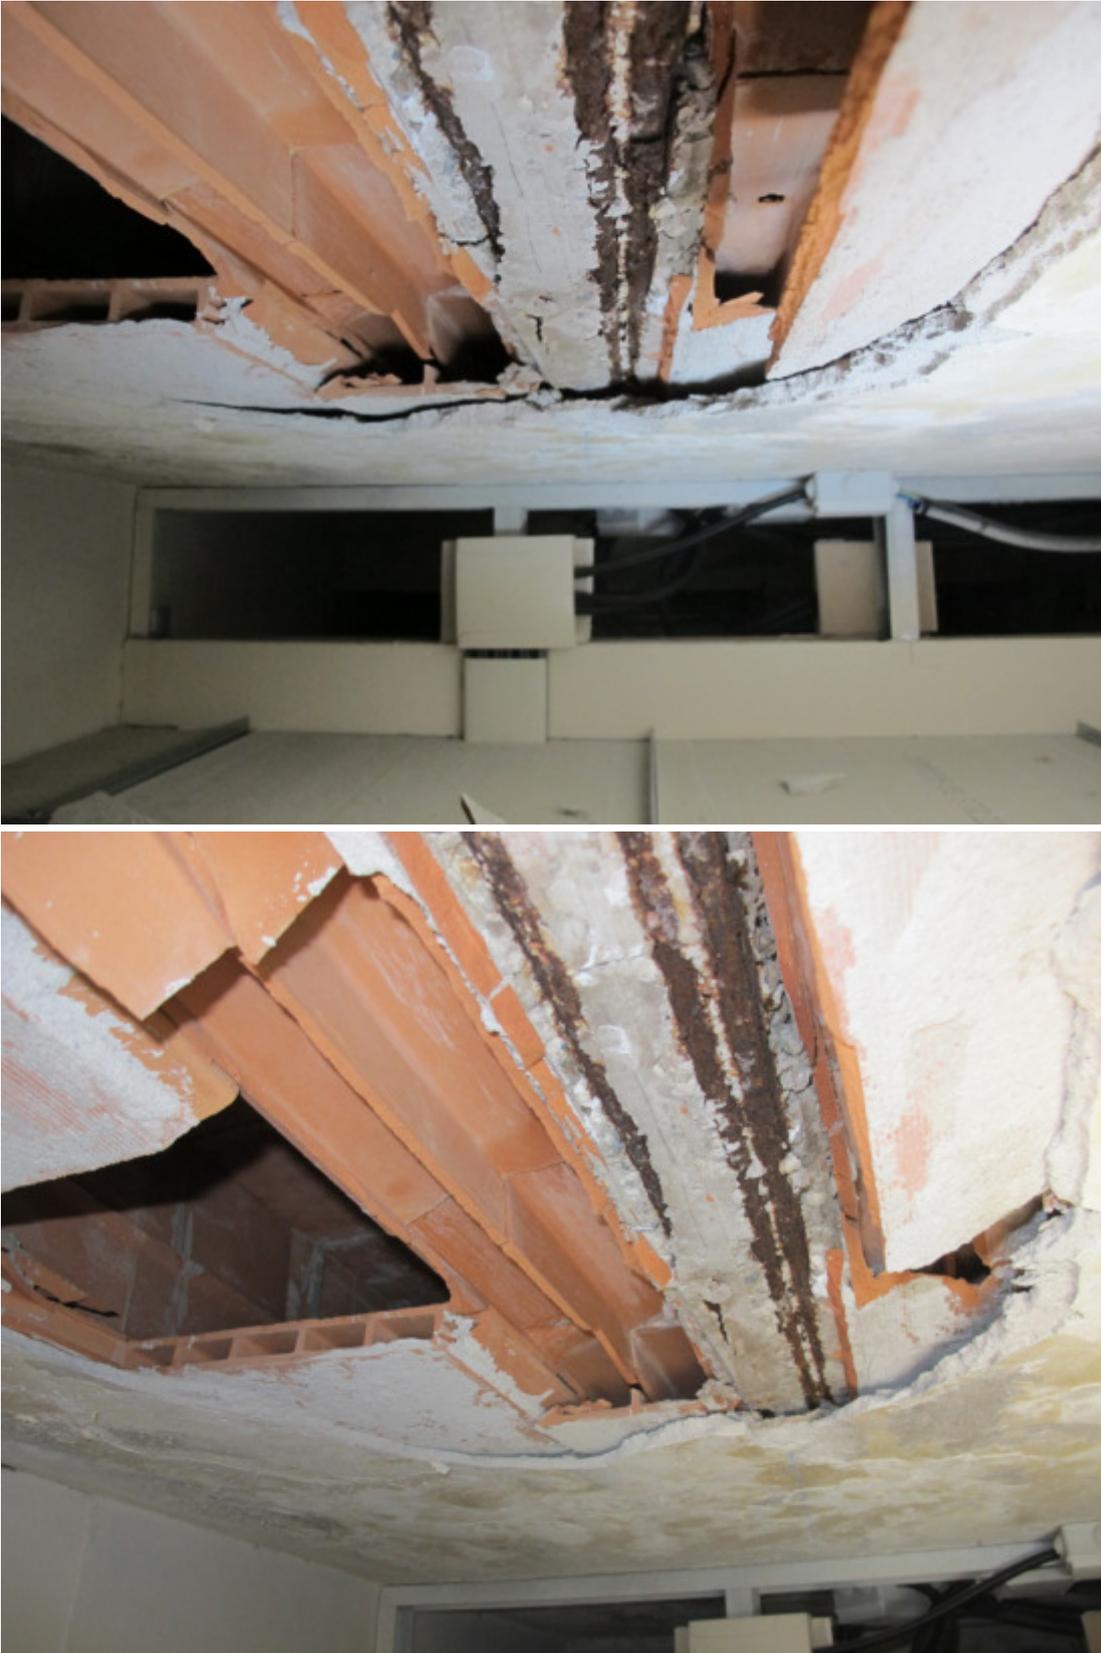
Sfondellamento dei travetti del solaio

I solai presentano problemi di sfondellamento dall'intradosso dei travetti. I problemi si sono riscontrati in particolare al piano quinto, quarto e terzo. Verificato il rischio di sfondellamento e cioè di distacco di porzioni cospicue non solo di intonaco ma anche di parti di fondello in laterizio per progressiva fessurazione dei setti verticali delle pignatte in laterizio causata da dilatazioni termiche igrometriche, vibrazioni, infiltrazioni di acqua e umidità. Il danneggiamento dei fondelli è anche in particolare causato

dalla corrosione parziale delle armature dei solai che ha comportato l'ossidazione e l'espansione delle armature stesse con distacco del copriferro e del laterizio e intonaco adiacente.

I soffitti sono dotati di controsoffitti in genere a quadrotti ma con pendini ancorati non ai travetti ma impropriamente alle parti in laterizio comportando un maggiore rischio al distacco delle parti stesse.

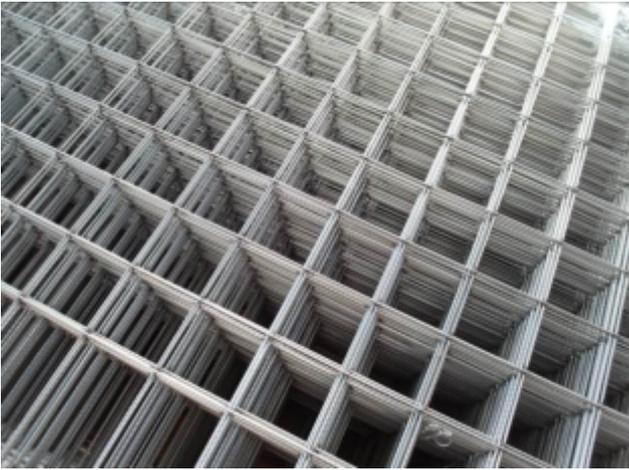
Rete elettrosaldata d=2mm maglia 50*50mm

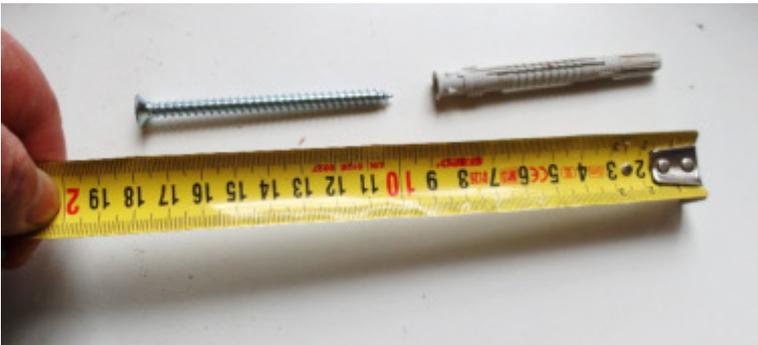
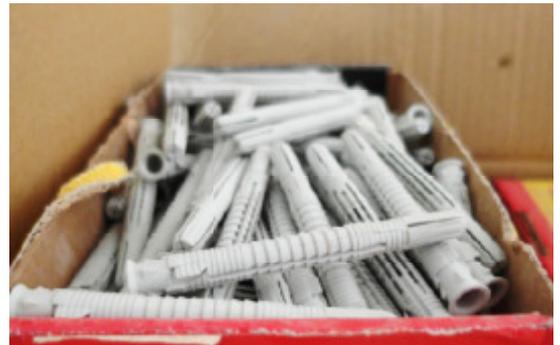
tasselli tipo 60*8

I tasselli usati sono tipo Friulsider 60*8mm nominale
