## LAVORI DI STRAORDINARIA MANUTENZIONE

complesso "CENTRO AZIENDALE"  
sito in via Istria 8-10 a Fossalon  
Comune di Grado fg. 60 part. 2512/2

# Progetto def/esecutivo relazione generale

Direzione centrale finanze, patrimonio, coordinamento  
e programmazione politiche economiche e comunitarie  
Servizio gestione patrimonio immobiliare

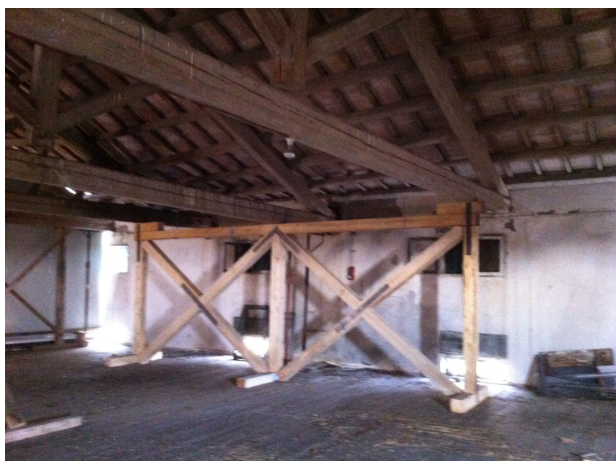
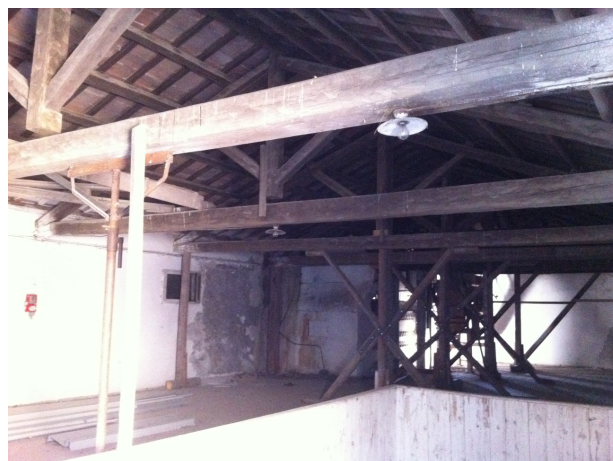
L'area di edificio crollata nel 2013 è stata messa in sicurezza proteggendo il solaio di primo piano in legno con pannelli sandwich. Allo scopo di prevenire ulteriori crolli nell'occasione dell'intervento appena menzionato si è provveduto al puntellamento delle capriate ritenute a rischio con elementi in legno. Ulteriori interventi di puntellamento sono stati realizzati nel corso di questi ultimi anni finalizzati alla messa in sicurezza di ulteriori elementi di copertura che andavano degradandosi.

Immagine: puntellazione

- rimozione delle capriate, delle reticolari in legno e dei relativi puntelli di sostegno in legno con smaltimento in discarica ;
- rimozione del pannello sandwich verticale di protezione posto in corrispondenza del primo piano a separazione tra i locali interessati all'intervento e l'area soggetta a precedente crollo sul lato sud-est dell'edificio;

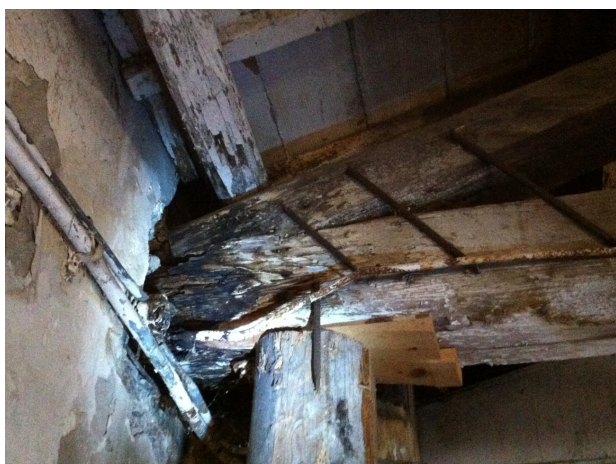
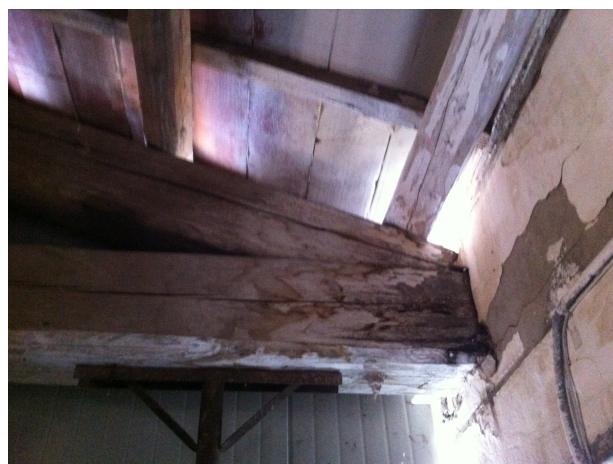
Il corpo A oggetto del presente intervento è già stato interessato a fenomeni di parziale collasso della copertura determinati dal cedimento delle teste delle capriate nell'ottobre 2013 conseguenza delle scelte costruttive adottate durante la costruzione. Tali scelte hanno determinato il degrado delle capriate in legno ed il successivo dissesto con il parziale crollo della muratura e della copertura in corrispondenza della zona A1. Il nodo catena-puntone delle capriate è stato interessato a fenomeni di marcescenza in corrispondenza della sede di appoggio entro la trave cordolo perimetrale, marcescenze determinate da infiltrazioni progressive di acqua piovana a causa di locali fessurazioni della trave-cornice che hanno interessato anche il canale di gronda incassato in quest'ultima.

Immagine: testa capriata

In sostituzione di tale trave si prevede la realizzazione di un nuovo cordolo in c.a. con la funzione di ripartire il carico delle capriate su una superficie più estesa di muratura sottostante e di costituire una architrave in corrispondenza delle capriate posizionate sopra le aperture. Il cordolo armato inoltre ha l'ulteriore funzione di collegare la muratura in corrispondenza della sommità. Appoggiate al cordolo ed a esso collegate attraverso barre in acciaio sono le teste delle nuove capriate costituite da travi trilama in legno massiccio classe C24.

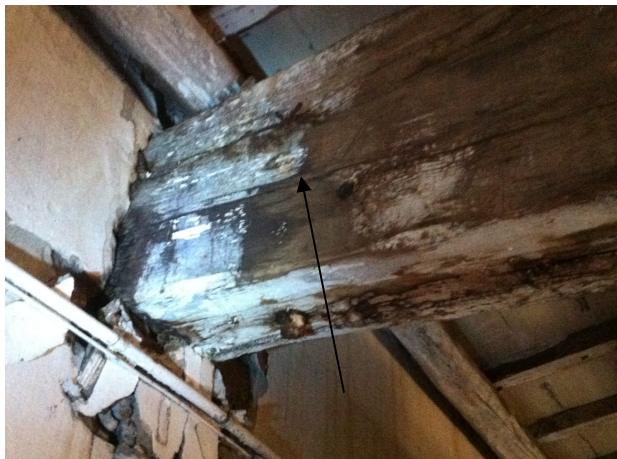
Immagine: appoggio trave capriata

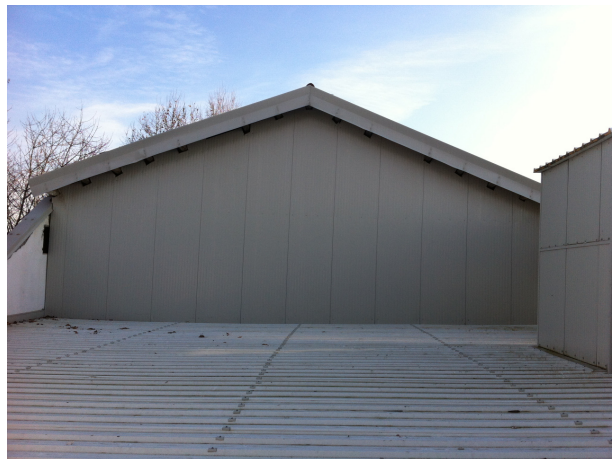
Immagine: area A1 intervento ottobre 2013

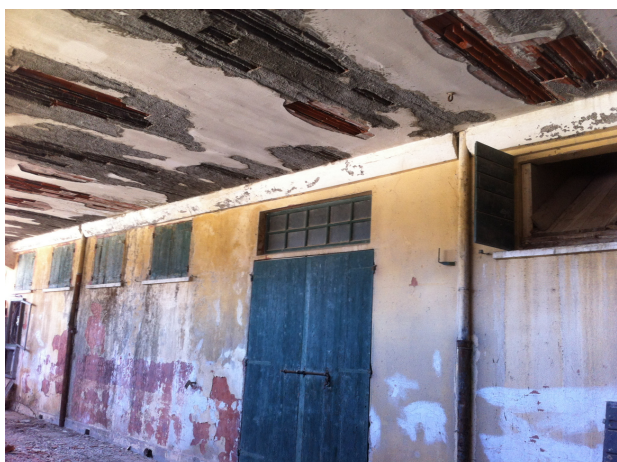
Il solaio di copertura del porticato appare soggetto ad evidenti fenomeni di sfondellamento dovuti alla originaria assenza di una guaina impermeabilizzante, successivamente realizzata contestualmente

all'intervento sopra menzionato. L'accesso al porticato è stato interdetto al passaggio di persone ed in corrispondenza dell'area A2 il solaio del porticato è stato messo in sicurezza mediante puntellazione con struttura in legno per garantire l'accesso a locale privato.

Immagine: solaio portico sfondellamento

- Esecuzione dei ponteggi
- Esecuzione di puntellazione permanente del solaio sfondellato in corrispondenza dell'area di ingresso all'immobile a protezione degli ingressi ai locali durante le fasi di lavorazione e per ingressi futuri.

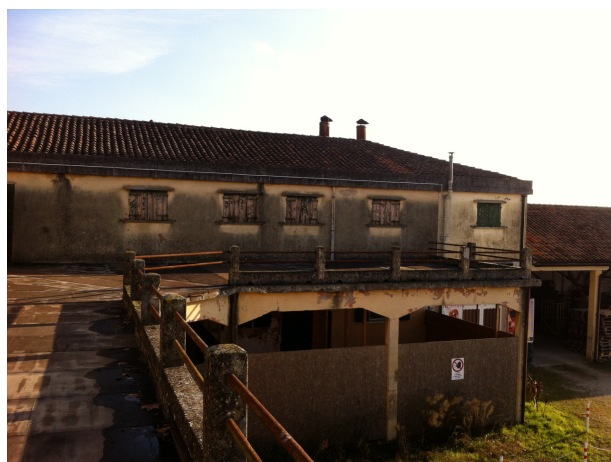
Immagine: terrazzo portico

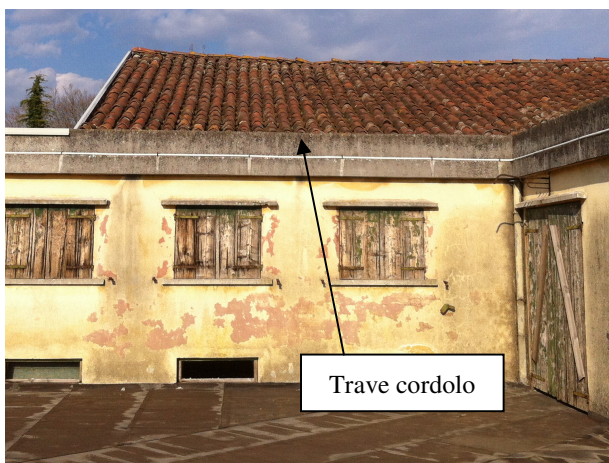
Trave cordolo

Le teste delle capriate sono alloggiate entro fori di incasso predisposti all'interno di una trave-cornice (trave cordolo) in calcestruzzo non armato che costituisce il coronamento del paramento murario esterno e nella quale è ricavato il canale di gronda (senza impermeabilizzazione o lattonerie).

Immagine: trave cordolo causa di infiltrazioni

- rimozione di essicatoio per la sola parte sporgente dalla copertura;
- demolizione della trave cordolo di copertura in calcestruzzo non armato con smaltimento del materiale in discarica;

- Realizzazione di nuovo cordolo in c.a. posto in testa ai muri perimetrali avente funzione di appoggio delle nuove capriate in legno;
- realizzazione di nuovo cordolo in c.a. posto in testa al muro di tamponamento interno avente funzione di appoggio delle nuove terzere in legno.

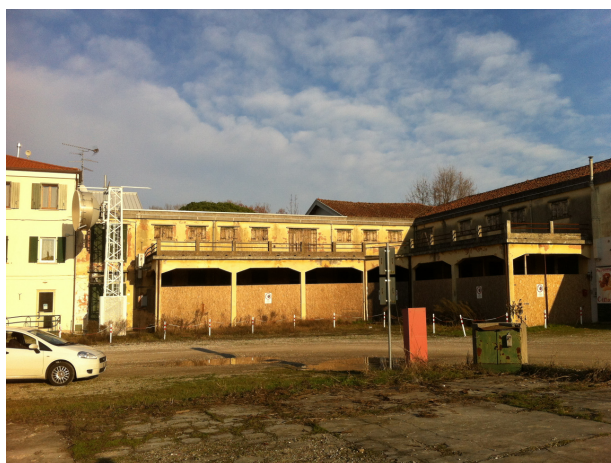
Immagine: vista frontale corpo A
