Il dissesto idrologico del versante orientale del Monte Diverdalce, che è causa dell'instabilità dell'abitato di Cazzaso di Tolmezzo (UD), è stato già oggetto in passato di numerosi studi geologico tecnici e di monitoraggi ambientali da parte dell'Istituto Nazionale di Oceanografia e di Geofisica Sperimentale. La presenza del dissesto franoso fu osservato già nella seconda metà dell'800; i primi studi vennero compiuti dai geologi Marinelli e Gortani e negli anni '80 dal dott. Broili.

La Convenzione con il Servizio Geologico Regionale per la prosecuzione delle indagini ha permesso un approfondimento delle conoscenze sulla dinamica dei movimenti, utilizzando molteplici tecnologie per il controllo di aree in frana. Le misure geotecniche e la successiva analisi dei dati hanno consentito di valutare il fenomeno in atto e la sua evoluzione nel periodo di studio rispetto i riferimenti storici.

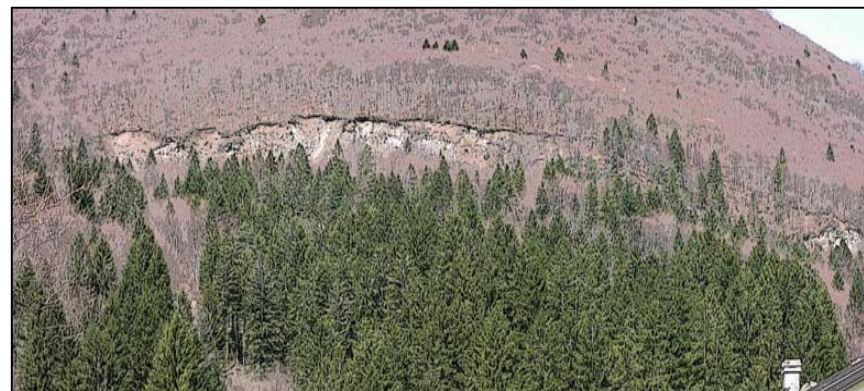
Fig.1: Coronamento della frana di Cazzaso.

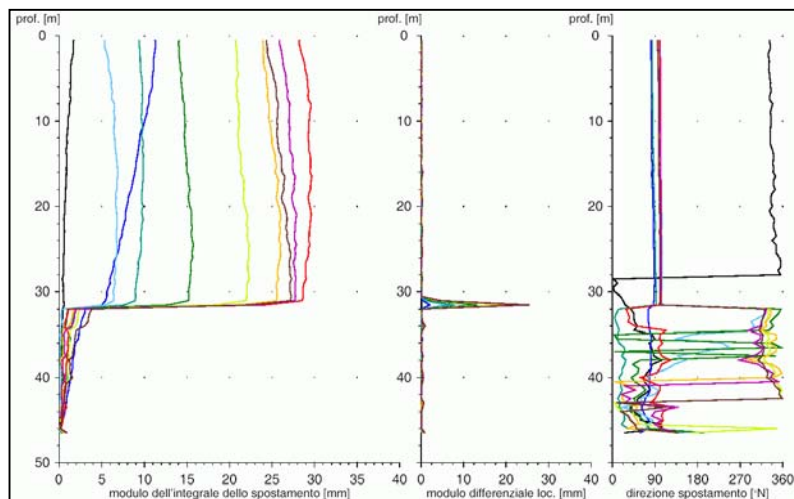
*Fig.4: Grafici delle deformazioni dei tubo inclinometrico CL10.*

I tubi inclinometrici CL7 e CL10, ubicati nel pianoro a Sud Ovest dell'abitato, rilevano il piano di scivolamento alla quota rispettiva di 20 e 31 m da piano campagna. Tale discontinuità ha registrato dei movimenti che hanno causato la deformazione dei tubi, con velocità di spostamento di 7-10 mm/anno ed un azimut di 94-103° Nord, direzione di massima pendenza del versante. I restanti pozzi inclinometrici, che non intercettano il piano di scivolamento, hanno registrato delle deformazioni del corpo di frana.

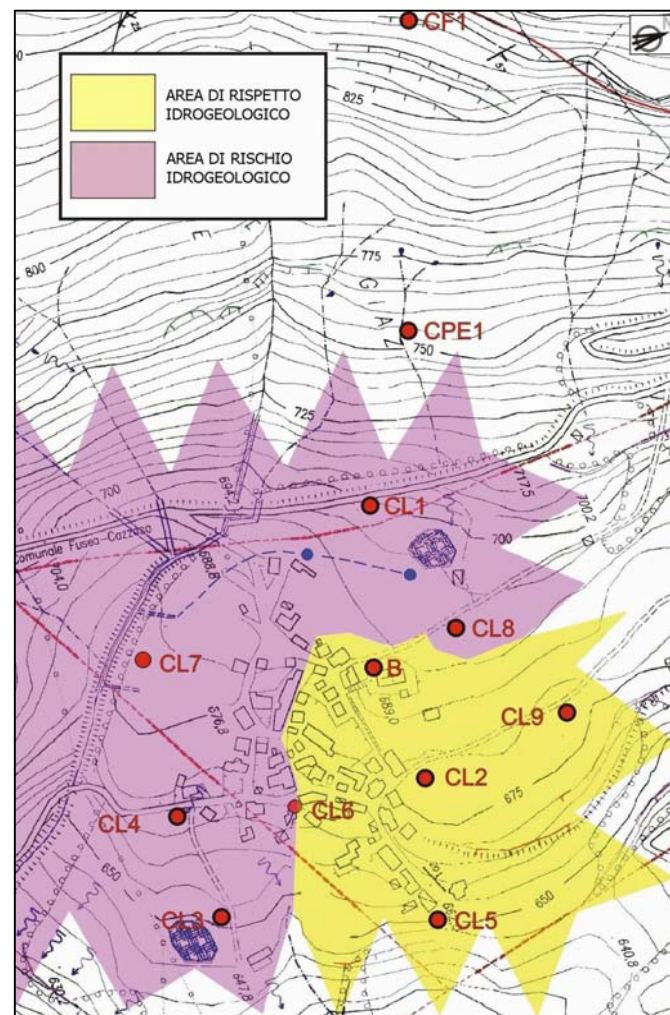
- area a *rischio idrogeologico*: comprende quei settori di territorio di cui è stata accertata la deformazione in atto; in essa è da prevedersi il mantenimento dello stato di fatto per quanto concerne la parte edificata (possono naturalmente essere eseguiti interventi volti a migliorare le condizioni geotecniche ed idrauliche dell'intorno)
- area di *rispetto idrogeologico*: comprende quei settori di territorio in cui si è verificata una generica situazione di equilibrio; in essa possono essere ammesse nuove edificazioni previa verifica puntuale delle caratteristiche geologiche e geotecniche dei terreni.

Fig.7: Area di rischio geologico.

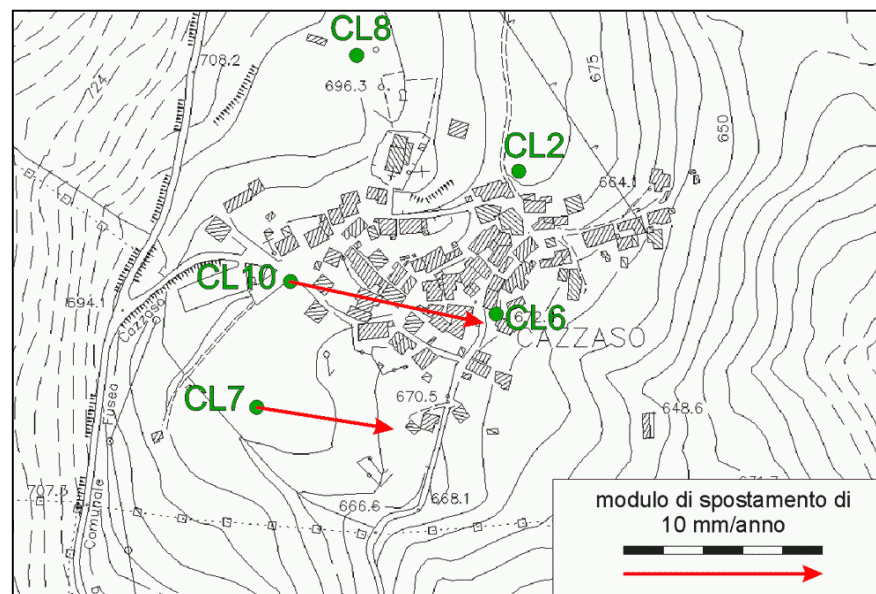
Alla conclusione dell'ultimo monitoraggio, si conferma la sussistenza di un dissesto idrogeologico tuttora attivo, caratterizzato da fenomeni deformativi ridotti in ampiezza e velocità come evidenziato con differenti tecniche di misura. Sono stati peraltro quantificati i fenomeni già noti di movimenti più rapidi in concomitanza dell'accumularsi della piovosità nel periodo autunnale e successive regressioni in occasione di periodi siccitosi.

*Fig.8: Evoluzione della deformazione dei terreni.*

Attualmente è in una fase esecutiva un progetto di consolidamento della pendice franosa del Monte Diverdalce, ottenuto drenando i terreni coinvolti e allontanando le acque superficiali che normalmente si infiltrano nel corpo di frana, con il fine di migliorare l'equilibrio geostatico del ripiano di Cazzaso.
