Rapporto Conclusivo della Attività di Controllo Ordinario – Anno 2017

**ATTIVITÀ ISPETTIVA AI SENSI DEL D.LGS. n.152/2006 e s.m.i.
(art.29-decies)**

Acciaieria Arvedi S.p.A.

Trieste

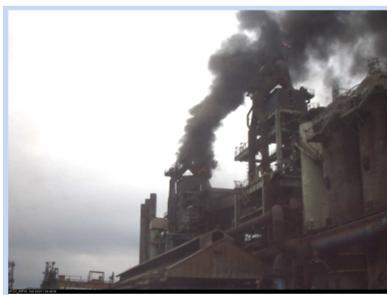
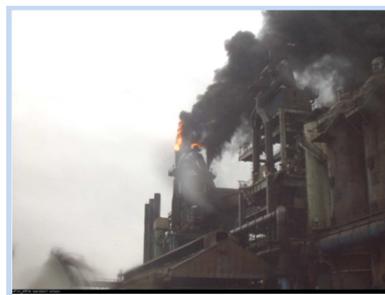
Ciò, auspicabilmente, dovrebbe consentire una riduzione sostanziale (ma non totale) dei fenomeni visibili all'apertura delle valvole bleeder, sia in termini di fumosità che di rumorosità, come quello del 18/04/2017, che ha avuto particolare risonanza a livello cittadino (vedi anche paragr. 3.2.5 *Evento del 18/04/2017: apertura bleeder*, pag. 9, del Rapporto Conclusivo ARPA del 31/05/2017).

Istantanee dell'evento di apertura bleeders rispettivamente delle ore 8:49 e 10:54 del 18/04/2017.

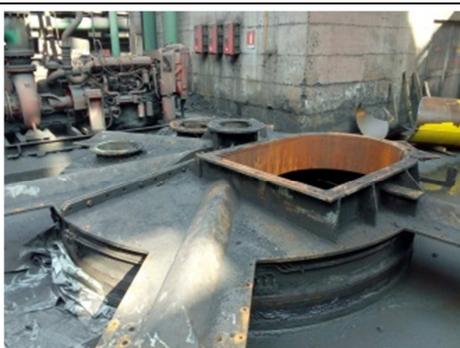
Coperchio di carica della bocca vecchia.

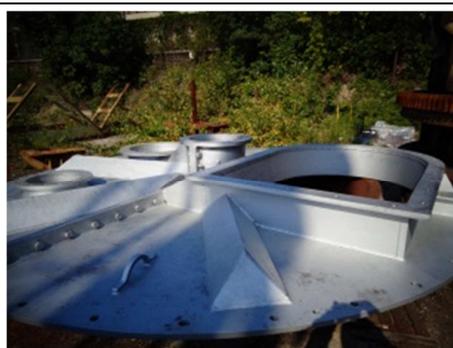
Coperchio di carica della bocca nuova.

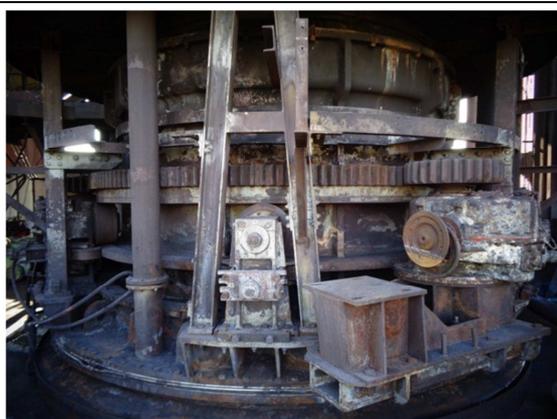
bocca di caricamento altoforno vecchia sostituita nel corso dell'ultima manutenzione (Foto del 27/09/2017)

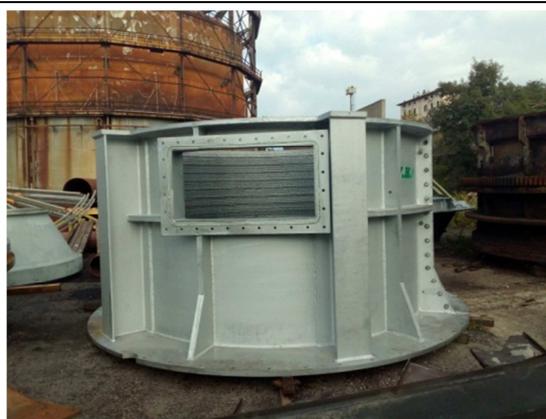
Bocca di carica nuova installata nell'ultima manutenzione.

La nuova bocca si discosta dalla precedente essenzialmente per la differente tecnologia di diffusione della carica all'interno del forno. La precedente bocca rotante ha infatti lasciato il posto ad una struttura statica con un deflettore al suo interno che consente una uniforme diffusione della carica.

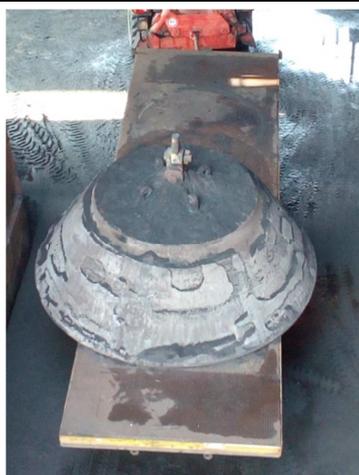
Campana grande vecchia.

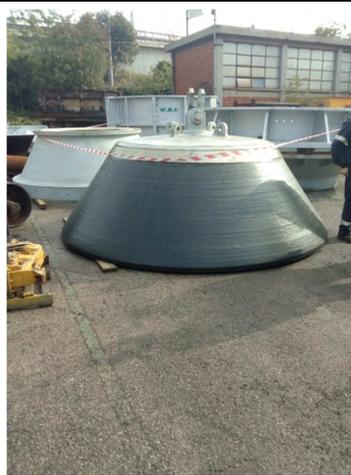
Campana grande nuova.

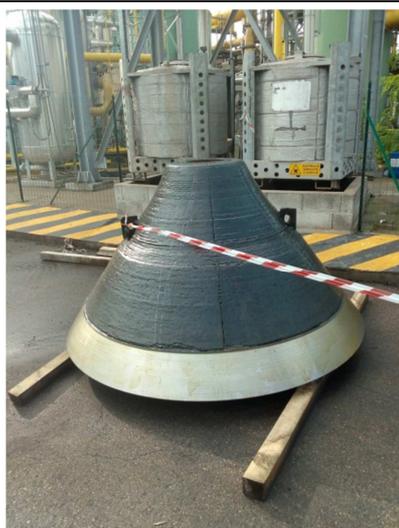
Campana piccola nuova

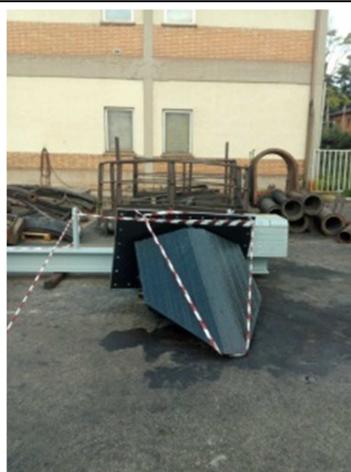
Deflettore nuovo, che consente la diffusione uniforme della carica all'interno dell'altoforno.

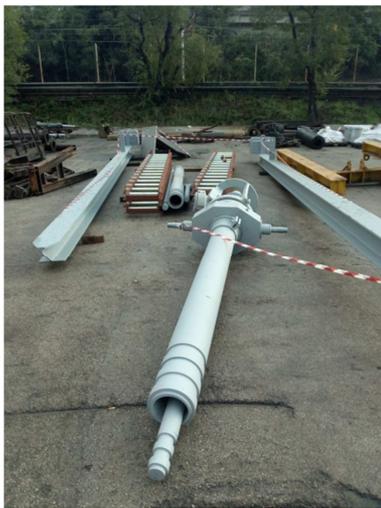
Asta per il sollevamento della campana.

In secondo piano le travi e i rulli di scorrimento che verranno utilizzati per appoggiare la campana in caso di sostituzioni.

Nella nuova configurazione, inoltre, sono stati predisposti dei fori che permettono l'inserimento di due travi estraibili, appoggiate su rulli, all'interno della parte alta del tino, con funzione d'appoggio per la campana in modo da svincolarla dalla struttura della bocca per consentire sostituzioni rapide senza la necessità di un preventivo spegnimento del forno.

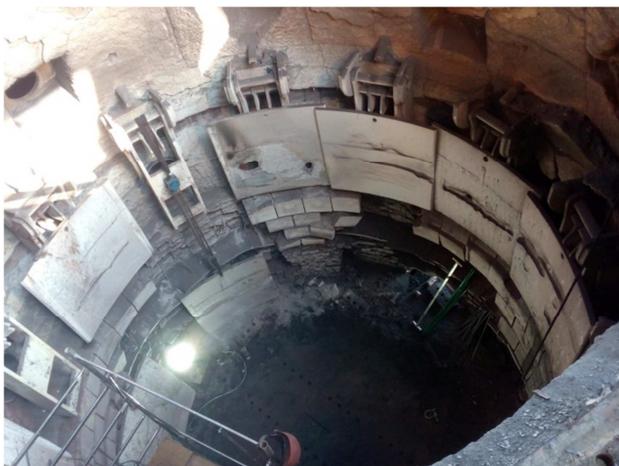
fase di sostituzione delle piastre mobili

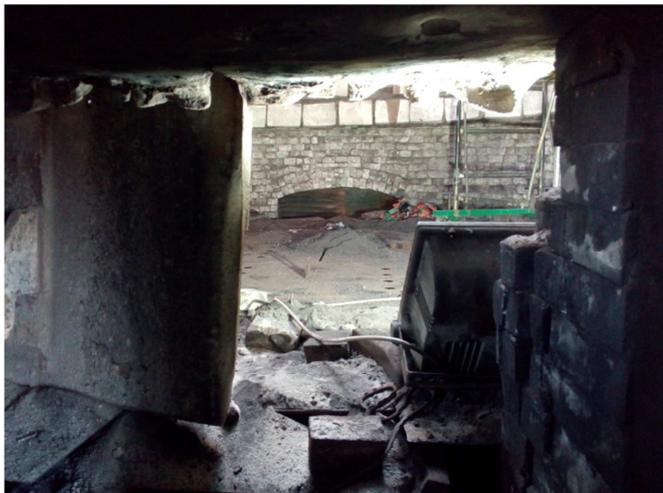
Particolare interno dell'altotino fotografato da un passo d'uomo nella muratura e nel mantello dell'altoforno.

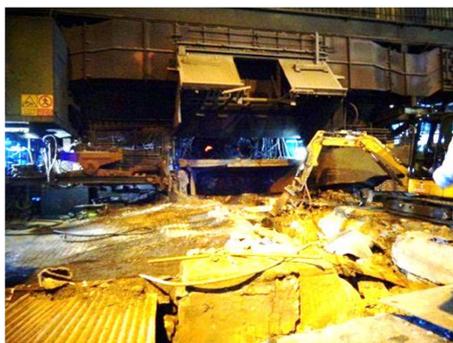
Piano di colata durante i lavori.

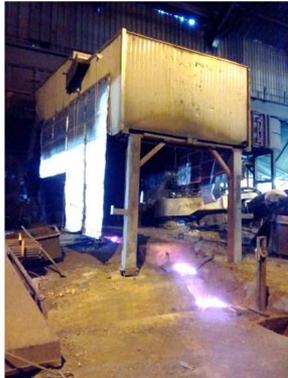
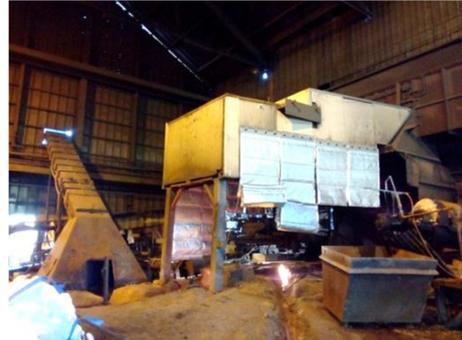
Particolari della nuova cappa di aspirazione e del nuovo profilo del canale di colata.

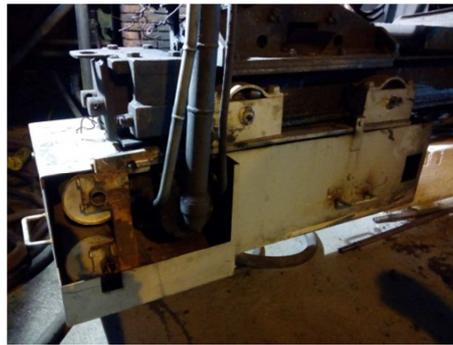
Sulla macchina foratrice sono stati installati dei silenziatori.

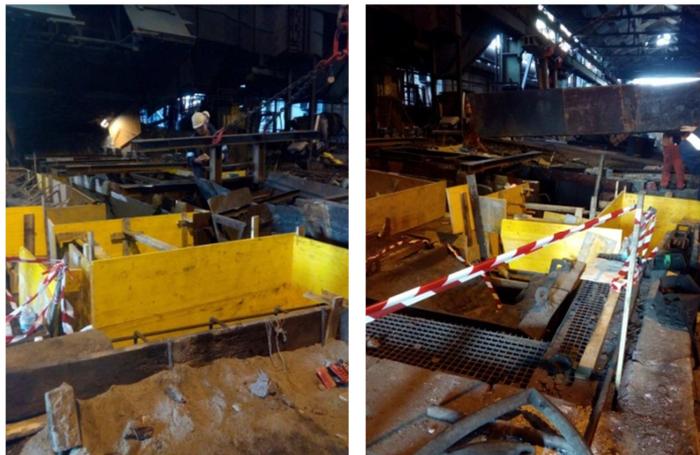
Piano di colata durante i lavori.

A seguito della manutenzione programmata è cambiato il disegno dei profili e delle sezioni dei canali di colata della ghisa e della loppa ed è stato ricostruito il rigolone. Inoltre il piano di colata è stato pavimentato.

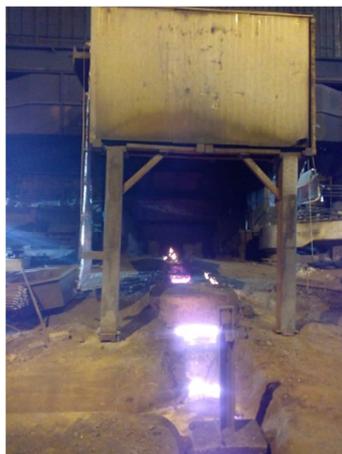
Particolari della cappa di aspirazione e del rigolone nuovi sul piano di colata.

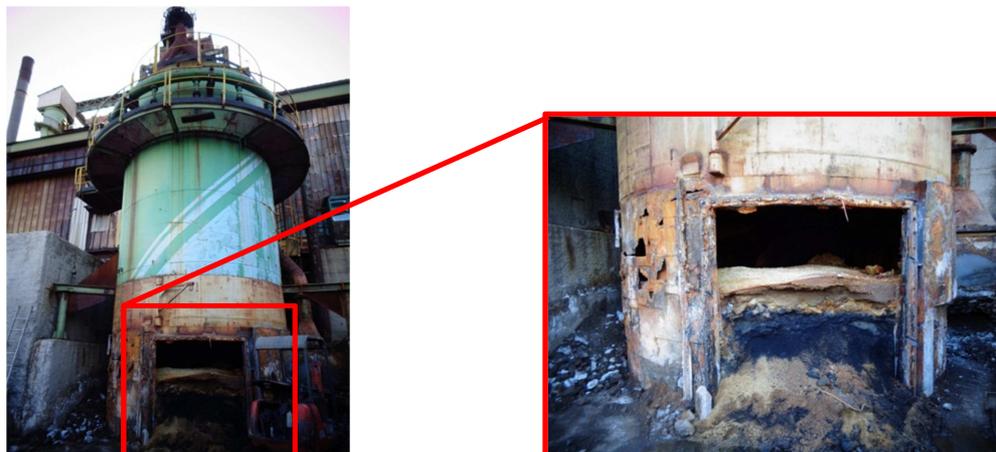
All'interno della torre avviene la granulazione della loppa con abbattimento del vapore acqueo prodotto durante l'operazione. Gli interventi di manutenzione realizzati hanno riguardato la carpenteria esterna, che, alla base della torre, risultava particolarmente ammalorata e dove erano visibili degli spessi strati di loppa e ghisa ormai cementati, e il consolidamento in cemento della base della torre. Nel corso dei lavori è stata fatta una modifica impiantistica per consentire un aumento della portata di acqua ed un conseguente miglior abbattimento del vapore che si crea in fase di esercizio.

Torre Ajo prima dell'intervento.

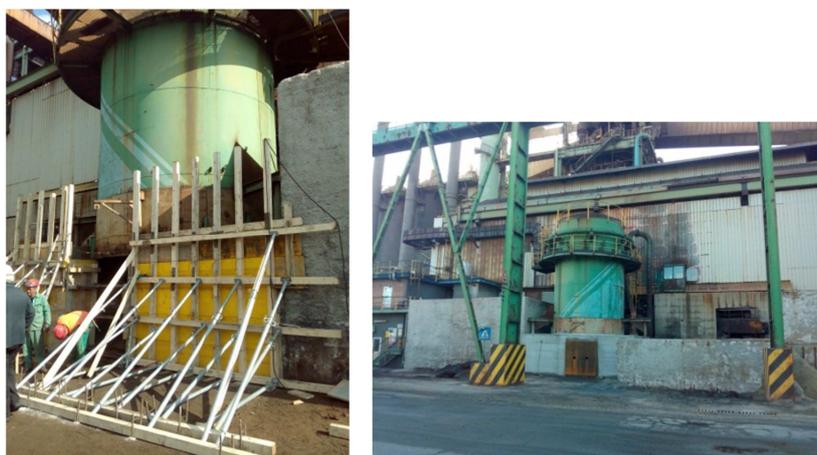
Torre Ajo dopo l'intervento.

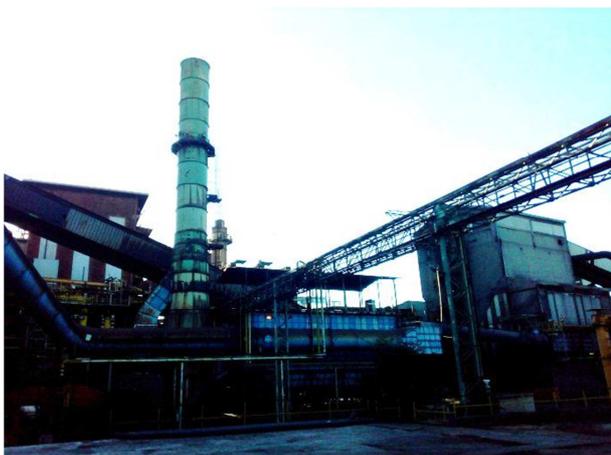
Impianto di depolverazione Daneco, asservito al campo di colata dell'altoforno n. 3.

I lavori all’impianto di depolverazione Daneco, hanno riguardato in particolare il rifacimento di parte della carpenteria metallica sottostante l’alloggiamento dei filtri. Si è intervenuti inoltre nella parte superiore dove non avveniva una buona chiusura tra piattello e foro. Sono stati pertanto sostituiti i piattelli, le elettrovalvole ed è stata ripristinata la perfetta circolarità dell’alloggio del piattello. Sono state inoltre sostituite tutte le maniche filtranti.

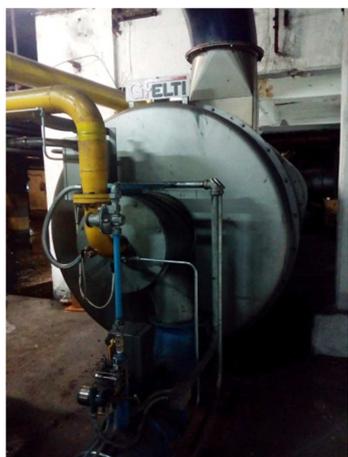
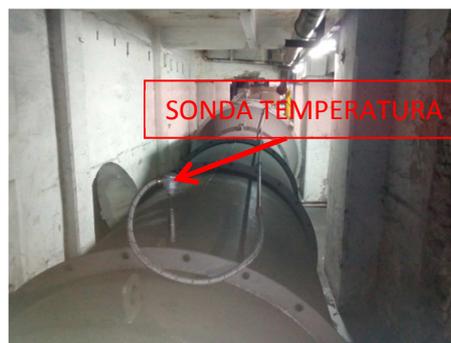
A sx: particolare del bruciatore. A dx: sviluppo orizzontale della condotta principale del termocombustore, in primo piano si nota la sonda che misura la temperatura in continuo.

In sintesi l’intervento progettato si propone di abbattere i valori elevati di benzene riscontrati collettando quella quota parte di flusso generato dall’aspirazione degli sfiati di catrame e dei cicli di acque ammoniacali della zona sottoprodotti, ad oggi convogliato al punto di emissione E42, per poi inviarlo, nel nuovo assetto impiantistico, ad un nuovo postcombustore termico, con successivo convogliamento al punto di emissione E1 (riscaldamento batteria coke).

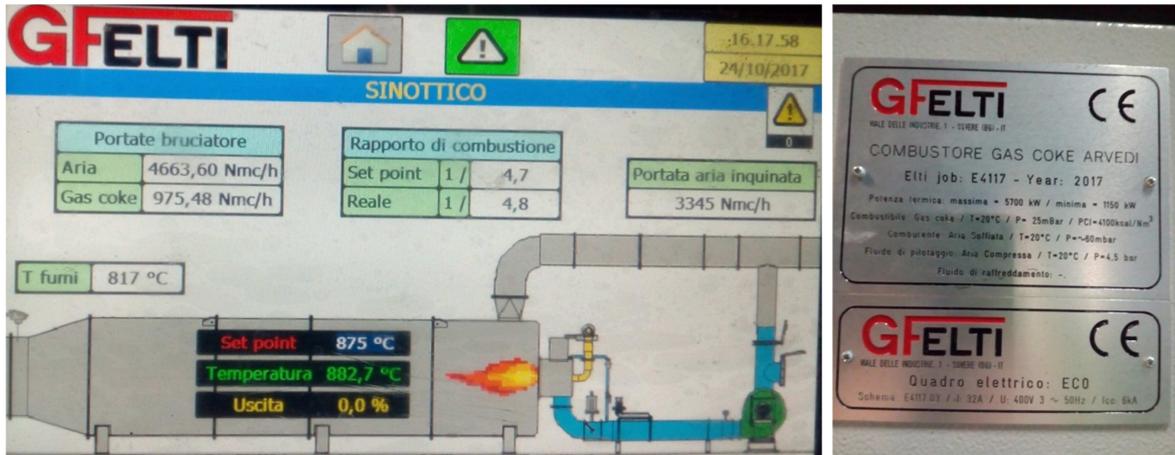
Particolari del quadro sinottico e della targhetta del termocombustore.
