SERVIZIO TERRITORIO MONTANO E MANUTENZIONI

L'ATTIVITA' DI SISTEMAZIONE IDRAULICO-FORESTALE E DI MANUTENZIONE SVOLTA NEL 2004

DESCRIZIONE DELL'ATTIVITA' DI COMPETENZA DEL SERVIZIO

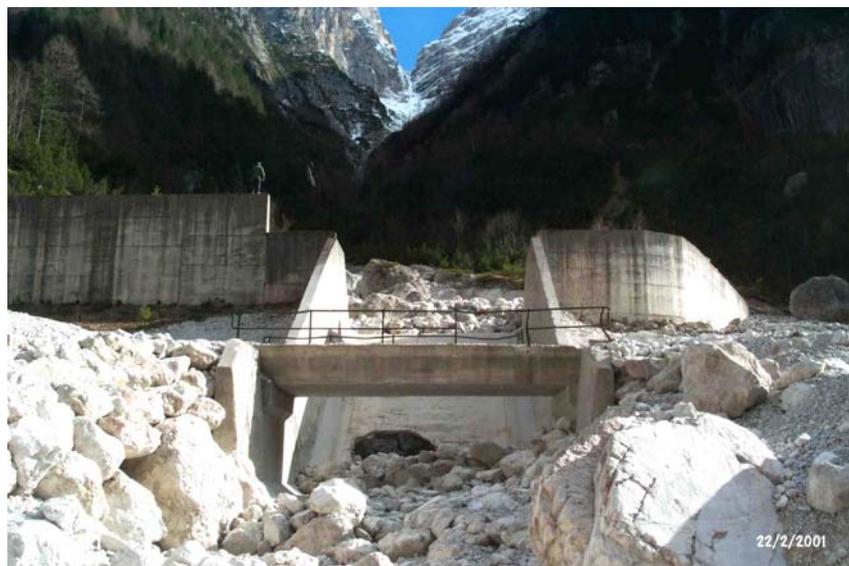
GENNAIO 2001: SCIVOLO LESIONATO E IL NOTEVOLE IMPATTO VISIVO DELLE OPERE IN CALCESTRUZZO.

manutenzione straordinaria della briglia ponte, che presentava lo scivolo molto lesionato a causa dei notevoli trasporti solidi, mediante la posa in opera di bolognini di pietra; ripristino delle opere di difesa spondale e del fondo mediante scogliera rustica (tratto ponte - confluenza con il torrente Cimoliana, tratto ponte – monte); “camuffamento” dei muri d’ala del ponte sul fronte strada, costituiti da calcestruzzo con negativo impatto estetico ed ambientale, mediante la realizzazione di un rilevato in terra e tecniche d’ingegneria naturalistica quali muri auto-portanti in legname e talee, cordonate vive e un adeguato rinverdimento delle superfici interessate.

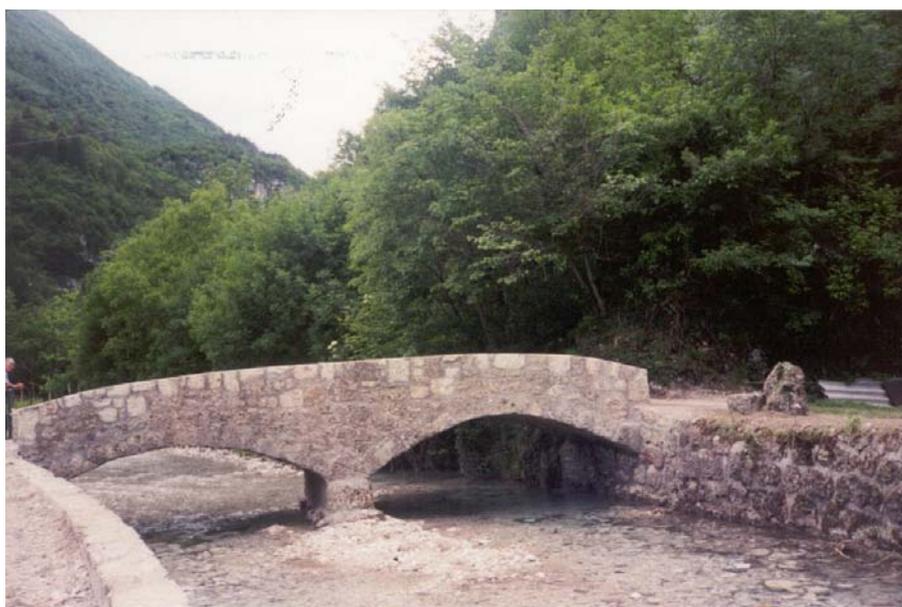
PONTE ROMANO

il crollo parziale dei muri a secco permetteva l'esondazione delle acque nei prati e nelle case limitrofe al rio. Sono stati quindi ricostruiti muri di difesa spondale in massi di dolomia cariata "tuf" fugati in calcestruzzo e ripristinati alcuni tratti di muro esistente ed ancora in discrete condizioni. E' stato ricostruito un ponte in quanto l'esistente non garantiva il deflusso di un eventuale onda di piena. Anche il ponte romano sull'asta principale è stato oggetto di intervento mediante il consolidamento delle arcate e la ricostruzione delle spallette, rispettando la tipologia esistente.

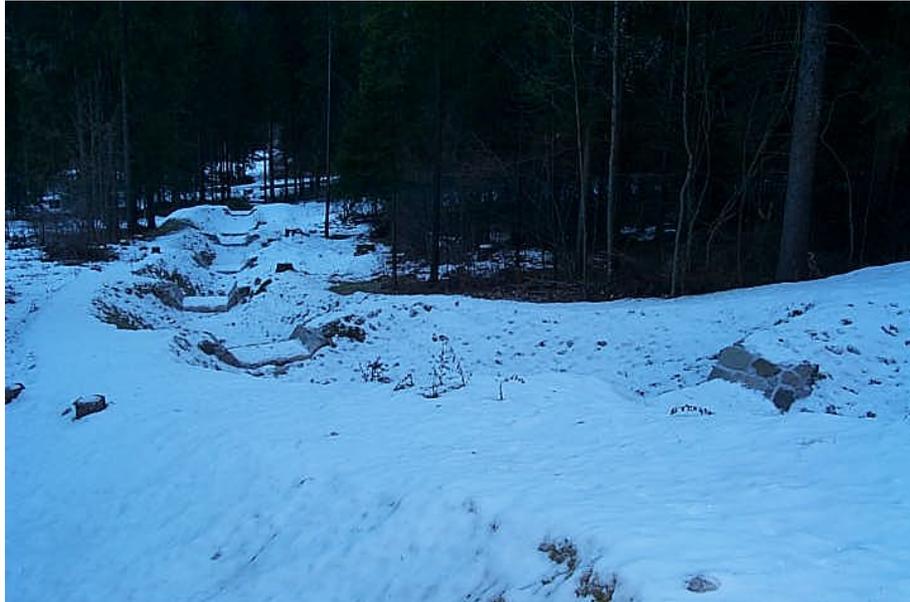
SITUAZIONE POST INTERVENTO

Lavori eseguiti Il corso d'acqua provocava, durante piogge intense, un ingente trasporto a valle di materiale con parziale ostruzione dell'alveo e della strada sottostante. I lavori di sistemazione sono consistiti nella realizzazione di soglie trasversali quali briglie in legname e pietrame per regimare le acque del Rio Lavinal evitando l'ulteriore approfondimento dell'alveo e la formazione di una vasca di decantazione in pietrame e malta a monte della strada.

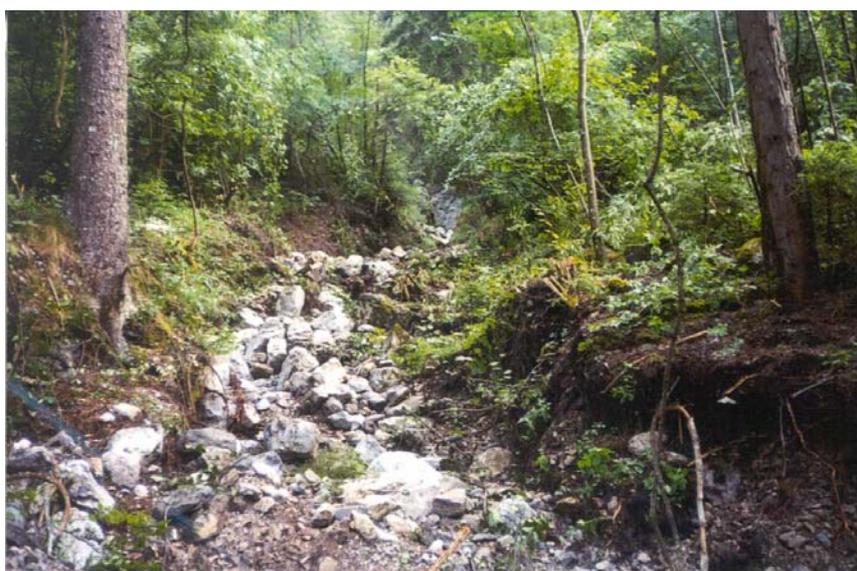
SITUAZIONE ANTE INTERVENTO

Lavori eseguiti nel rio erano presenti erosioni spondali diffuse con conseguente convogliamento di materiale detritico che andava ad ostruire il tombotto di attraversamento della strada statale. E' stata quindi realizzata una opera mista in legname e pietrame a monte procedendo poi con la ricostruzione dei muri spondali.

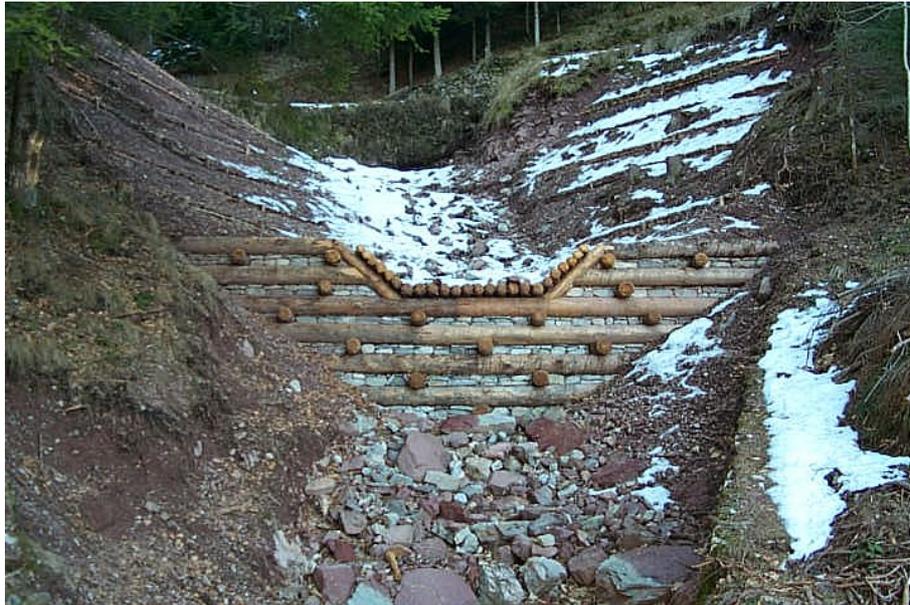
SITUAZIONE POST INTERVENTO

L'intervento ha interessato due aree diverse, una sul rio Pomadine ed una su un affluente di dx del rio Pit. I dissesti erano dovuti entrambi ad eccessivi approfondimenti degli alvei che provocavano cedimenti dei versanti per erosione al piede ed entrambi avevano messo in crisi la viabilità esistente. Gli interventi sono consistiti nella realizzazione di traverse in legname e pietrame per fissare la quota di fondo dei corsi d'acqua e di palificate vive per consolidare i versanti. I lavori sono stati completati con la messa in opera di gradonate e cordonate vive e con idrosemine.

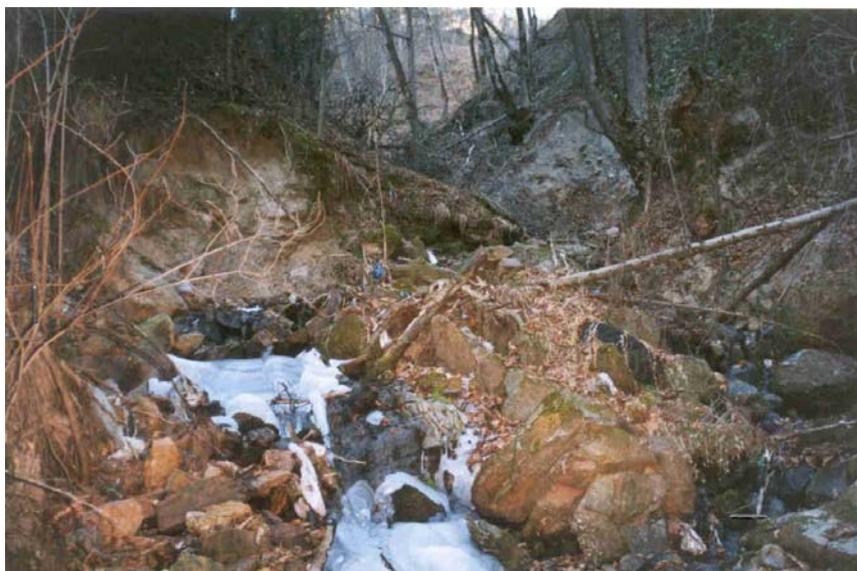
SITUAZIONE ANTE INTERVENTO

L'intervento ha interessato due aree diverse, una sul R. Fontanili (al quale si riferiscono le foto) ed una sul Rio Viestri. I dissesti erano dovuti entrambi ad eccessivi approfondimenti degli alvei che provocavano cedimenti dei versanti per asportazione del piede e trasporto di materiale fino alla sottostante strada statale. Gli interventi sono consistiti nella realizzazione di traverse in legname e pietrame per fissare la quota di fondo dei corsi d'acqua e di palificate vive per consolidare i versanti. I lavori sono stati completati con la messa in opera di gradonate e cordonate vive e con idrosemine.

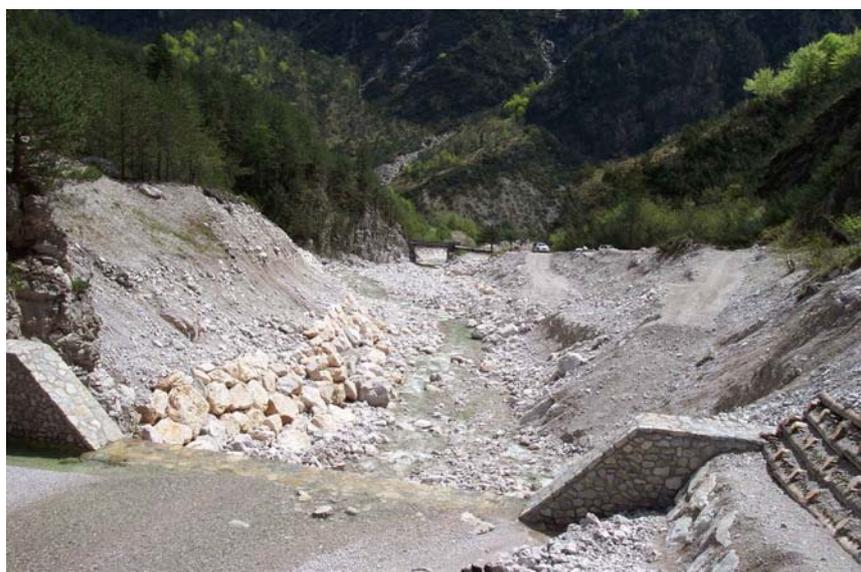
SITUAZIONE ANTE INTERVENTO

- **Ricalibratura dell'alveo e consolidamento di difese spondali esistenti**
 - **Realizzazione di 4 Opere trasversali (soglie)** utilizzando i massi recuperati degli scavi di inalveamento aventi dimensioni maggiori 0,500 mc, saturati con cls; al piede è stata realizzata una platea utilizzando i massi di minori dimensioni.
 - **Ricostruzione scogliera in sx orogr.** utilizzando i grossi massi di una difesa esistente in sx orogr. opportunamente intasati , in cls nelle zone soggette all'erosione delle acque , con terra vegetale le zone più alte.
- Consolidamento di sponda in dx orogr.** utilizzando i grossi massi volume 0,200-0,300 mc presenti in alveo ;a completamento l'esecuzione di gradonate e l'inerbimento.

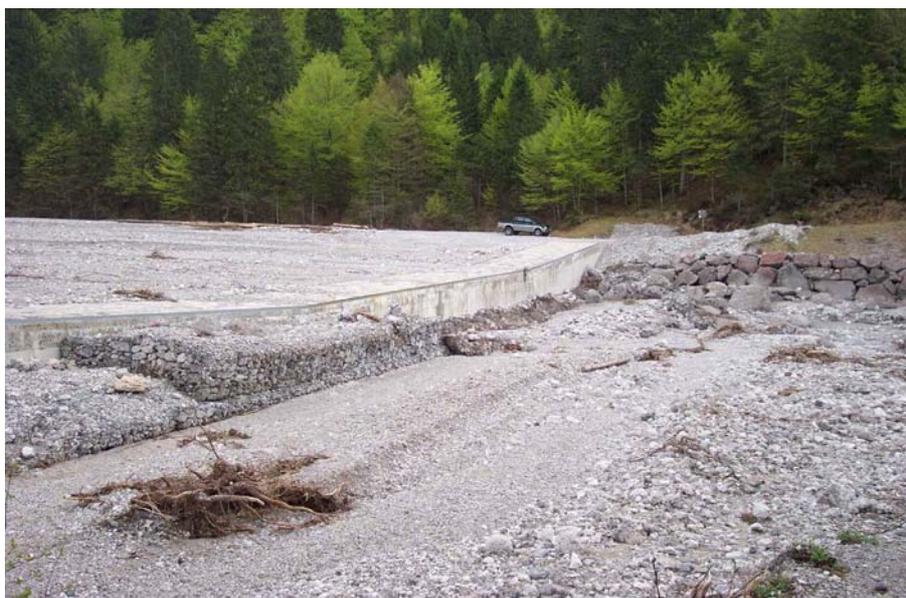
SITUAZIONE ANTE INTERVENTO

E' stata realizzata una platea a valle del guado esistente con massi recuperati in alveo di volume maggiore a 0.05 mc. ed una soglia di pietrame di cava grossolanamente squadrato e anima in calcestruzzo.

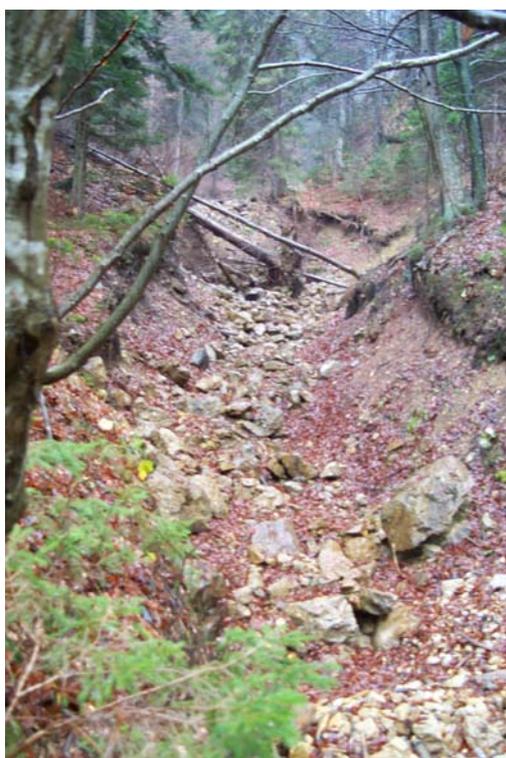
SITUAZIONE ANTE INTERVENTO

Lavori eseguiti Briglia filtrante con fessura centrale di forma trapezoidale dotata di apposita griglia in profilati metallici con a monte una vasca di deposito per il materiale più grossolano che verrà periodicamente asportato. Il manufatto è stato eseguito in calcestruzzo armato rivestito nelle parti a vista con pietrame del luogo e lo stramazzo è rivestito con conci di porfido dello spessore medio di cm 30. Per evitare pericolosi scalzamenti il manufatto stesso è dotato di apposito diaframma profondamente realizzato al di sotto del piano d'alveo. Anteriormente all'opera è stato realizzato un canale in grossi massi.
