Rapporto Conclusivo della Attività di Controllo Ordinario – Anno 2018

**ATTIVITÀ ISPETTIVA AI SENSI DEL D.LGS. n.152/2006 e s.m.i.
(art.29-decies)**

Acciaieria Arvedi S.p.A.

Trieste

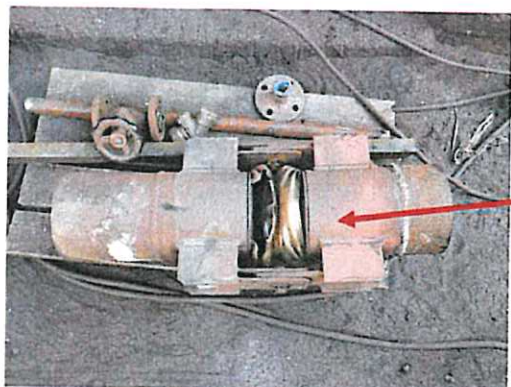
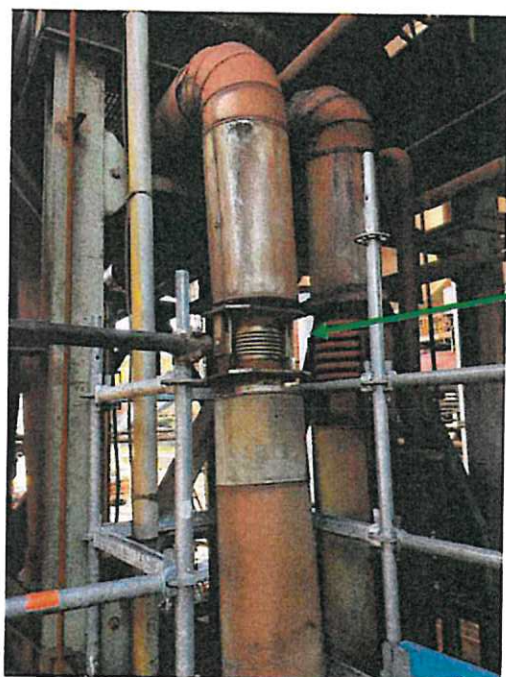
Al ripristino della tensione, avvenuto qualche minuto dopo l'evento di cui sopra, nella linea vapore "lato mare" si è generata una sovrappressione dovuta alla ripresa del passaggio di vapore che ha investito una precedente quota di vapore condensatosi in acqua durante la breve fermata, causando rapido aumento di volume con repentino aumento di pressione localizzata provocante lacerazione di un compensatore di dilatazione angolare.

COMPENSATORE DI DILATAZIONE
LESIONATO NEL TRANSITORIO
SULLA LINEA VAPORE

- verificare stato dell'interruttore, e delle relative protezioni, interessato dall'apertura intempestiva con sua rimessa in servizio su utenza non sensibile per i processi dell'area a caldo;
- organizzare una revisione dell'interruttore stesso, e delle relative protezioni, a cura del costruttore ABB – l'attività è programmata in occasione della prossima fermata programmata dell'altoforno del 8/8 p.v.;
- sostituire il componente danneggiato sulla linea vapore con implementazione di drenaggio di condensa di diametro maggiorato a 1" – attività conclusasi il 25 luglio 2018.

Intervento di sostituzione compensatore di dilatazione linea vapore

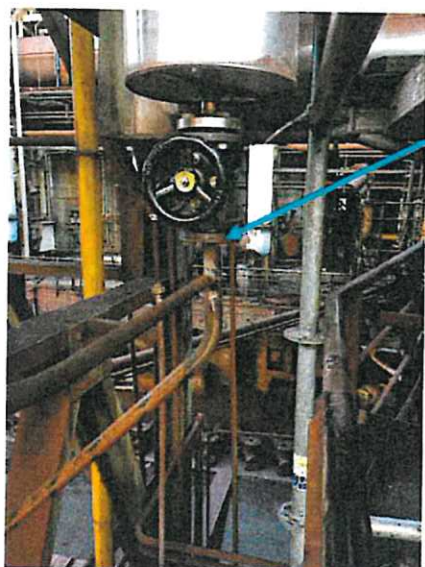
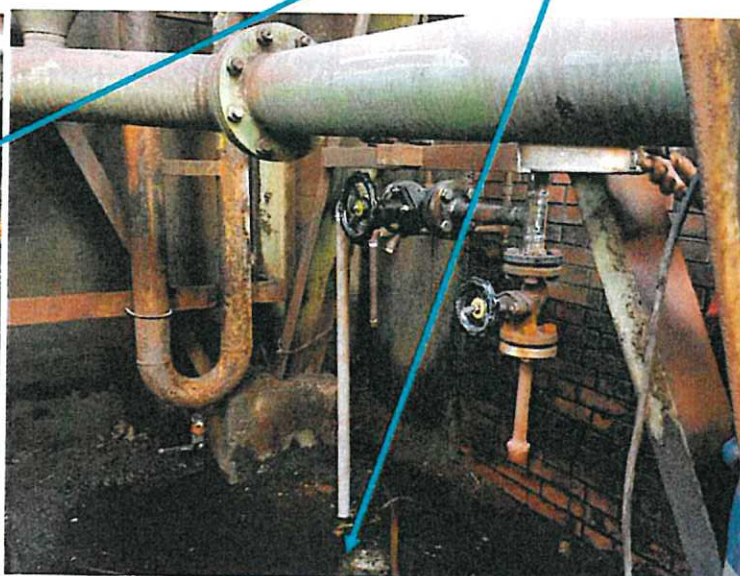
NUOVO COMPENSATORE DI DILATAZIONE

NUOVO SCARICO CONDENSE DI DIAMETRO
MAGGIORATO A 1" POSTO ALLA BASE
DELL'ALZATA VERTICALE SU CUI E' INSTALLATO
IL COMPENSATORE INTERESSATO

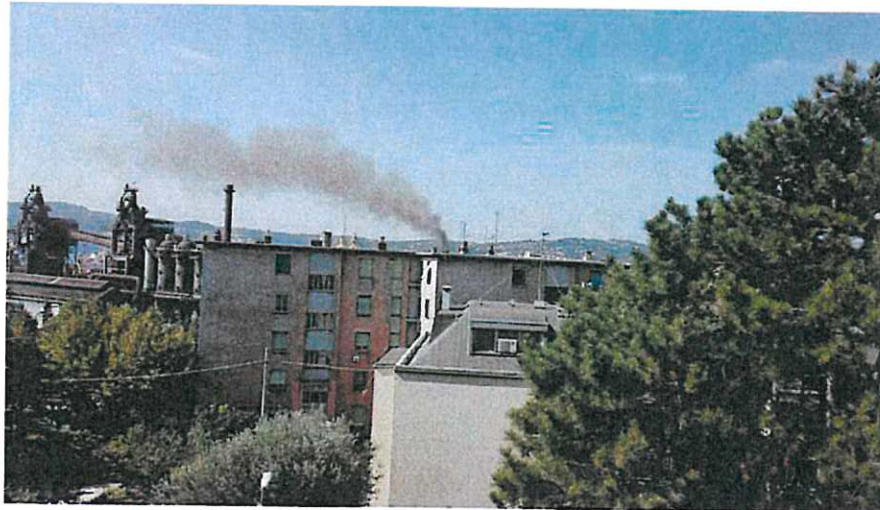
A seguito di una fermata, si stava procedendo all' esecuzione della attività per la messa in marcia dell'impianto quando si è avuta l'emissione visibile all'esterno (come in figura).

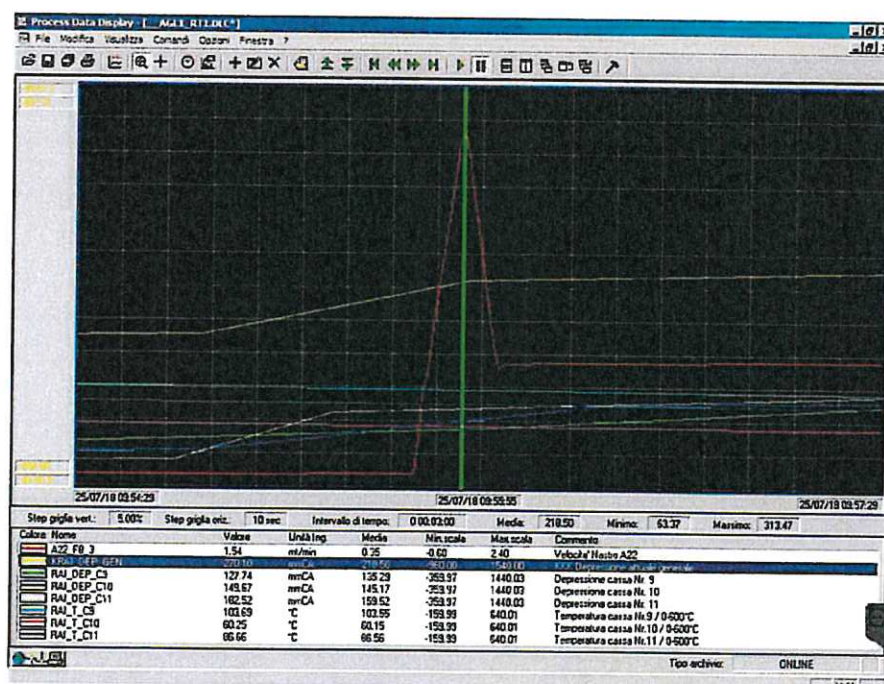
Dall'analisi dell'accaduto si è notato che, contrariamente a quanto impostato nella rampa di avvio, la velocità della macchina di agglomerazione era rimasta impostata sulla velocità di normale di funzionamento (ovvero 1,54 m/min, vedere fig. 1) invece che a 0,50 m/min per un baco nel software.

Fig. 1 Velocità anomala DL in fase di avviamento

Si è subito provveduto a ridurre la velocità manualmente ed a ripristinare la rampa di velocità di avviamento impianto.

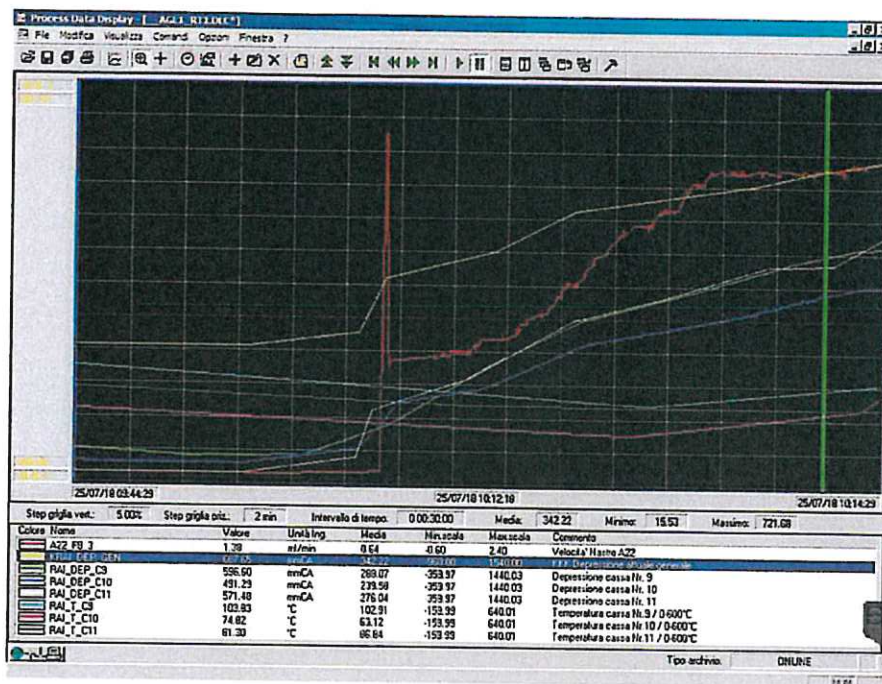
Fig. 2 Rampa di avviamento

Si è avviata la fase di ricerca del bug del programma ed inoltre si è provveduto a consegnare e divulgare a Capi Turno ed Operatori di cabina un ordine di servizio che impone l'avviamento manuale dell'impianto fino al ripristino del baco software.

- 1) Venga premuto stop impianto anche in caso di arresto accidentale della macchina di agglomerazione;
- 2) Si avvii l'impianto premendo start ed assicurandosi che il nastro DL si muova a 0,50 M/min prima di regolare la temperatura del fornello;
- 3) In caso di velocità errata, ripartire dal punto 1).

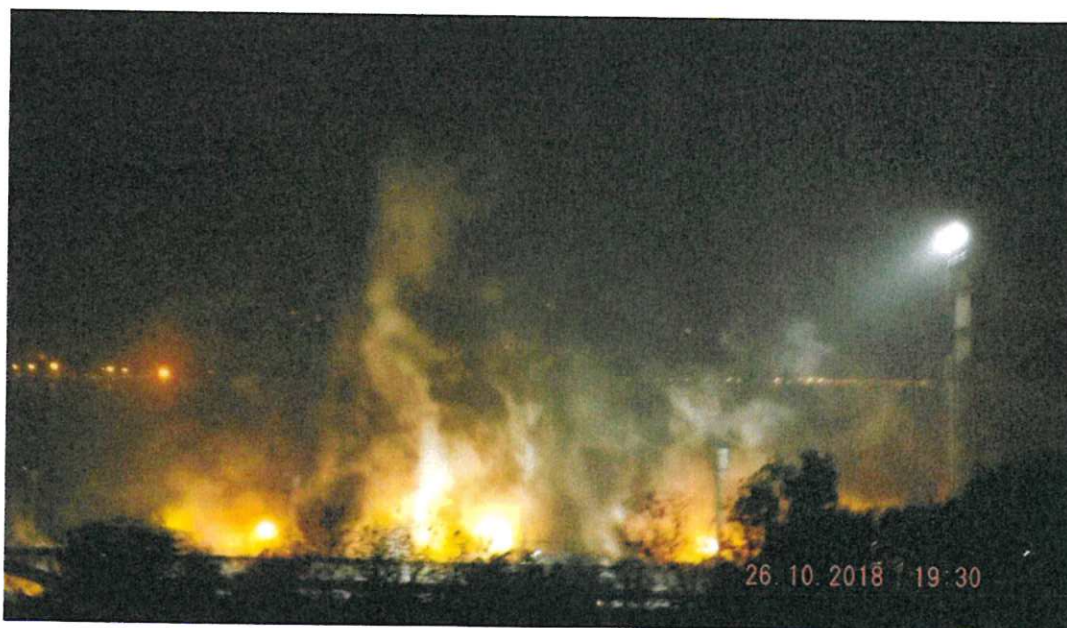
a seguito della pubblicazione alle ore 20:25 del 26/10/2018 sul Gruppo social "Basta Ferriera" di una fotografia (fig. 1) che illustra il sussistere di un evento che ha portato ad un impatto visibile dall'esterno dello stabilimento alle ore 19.30 della medesima giornata. Si rappresenta, altresì, che nella serata del 26 ottobre 2018 il personale in turno di Pronta Disponibilità non ha ricevuto alcuna segnalazione da parte dalla Polizia Locale di Trieste e/o dai cittadini.

Fig. 1 – Foto pubblicata sul Gruppo social "Basta Ferriera" alle ore 20:25 del 26 ottobre 2018

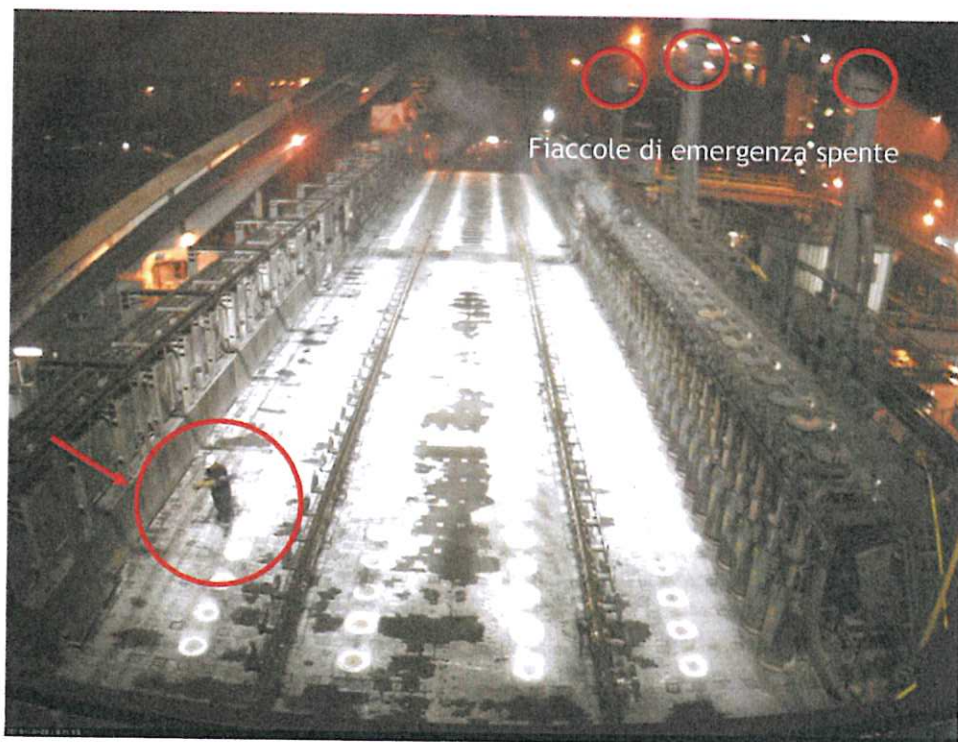
L'analisi dei filmati ha altresì permesso di verificare la normale marcia della macchina caricatrice, che in caso di accensione delle fiaccole di emergenza viene interrotta e la presenza di personale sul piano di carica a prova del normale funzionamento dell'impianto (fig. 2).

Fig. 2 – Visione del piano di carica alle ore 19:15 con evidenza di personale al lavoro ed evidenza delle fiaccole spente in assenza di pioggia e pertanto di non fumosità del piano di carica

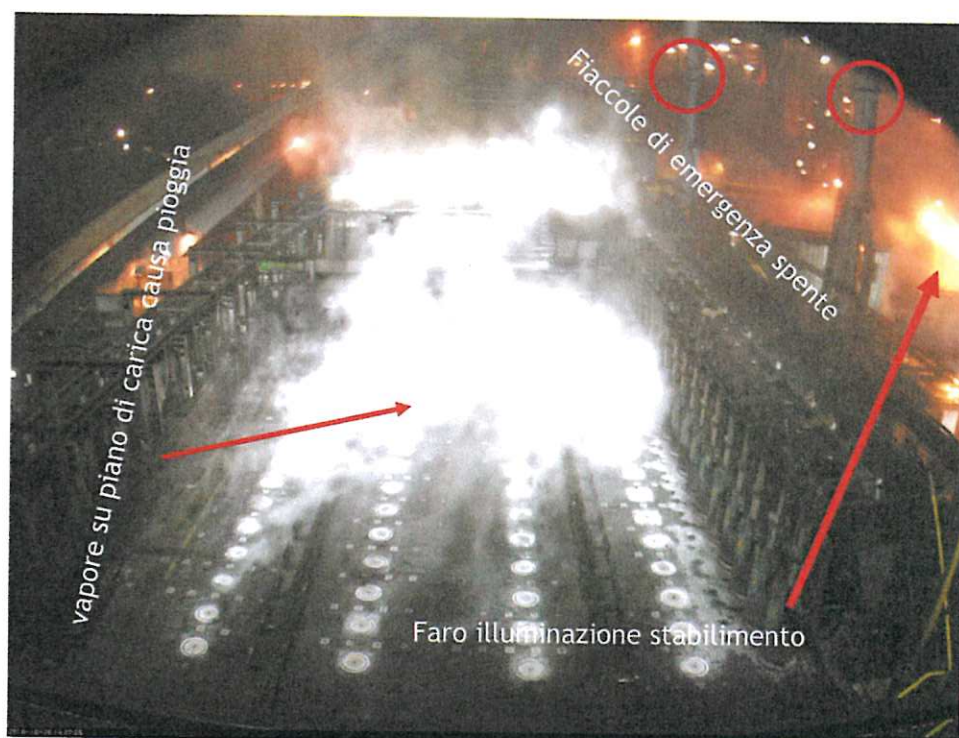
Rispetto all'impatto visivo segnalato si riporta nel seguito un fotogramma (fig. 3) ricavato dai filmati della batteria coperchi dai quali si evince che le fiaccole di emergenza risultano spente, che la fumosità è dovuta alla pioggia dell'evento meteo della serata del 26 ottobre sulla superficie calda del piano di carica e che il fenomeno luminoso è legato alla presenza dei fari di illuminazione dello stabilimento, come deducibile peraltro dal fatto che l'alone luminoso si sviluppa su di una superficie circolare e non lineare come nel caso di accensione delle fiaccole. L'impatto visibile dall'esterno trova quindi plausibile risposta nella visuale dall'alto verso il basso della fotografia pubblicata. Della non accensione delle fiaccole si trova altresì riscontro visivo nell'immagine stessa (fig. 4).

Fig. 3 – Visione del piano di carica alle ore 19:27 in coincidenza con l'evento piovoso e presenza di fumosità legata a fenomeno di evaporazione su superficie calda del piano di carica ed evidenza delle fiaccole spente

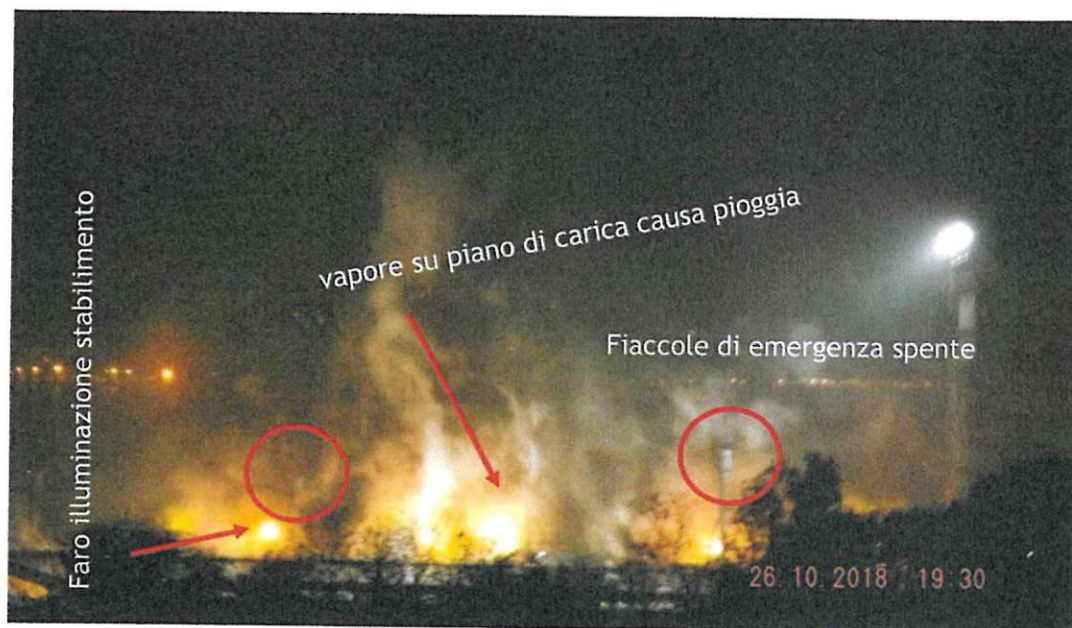
Fig. 4 – Evidenza delle fiaccole spente e della visione dall'alto della situazione di cui alla fig. 3

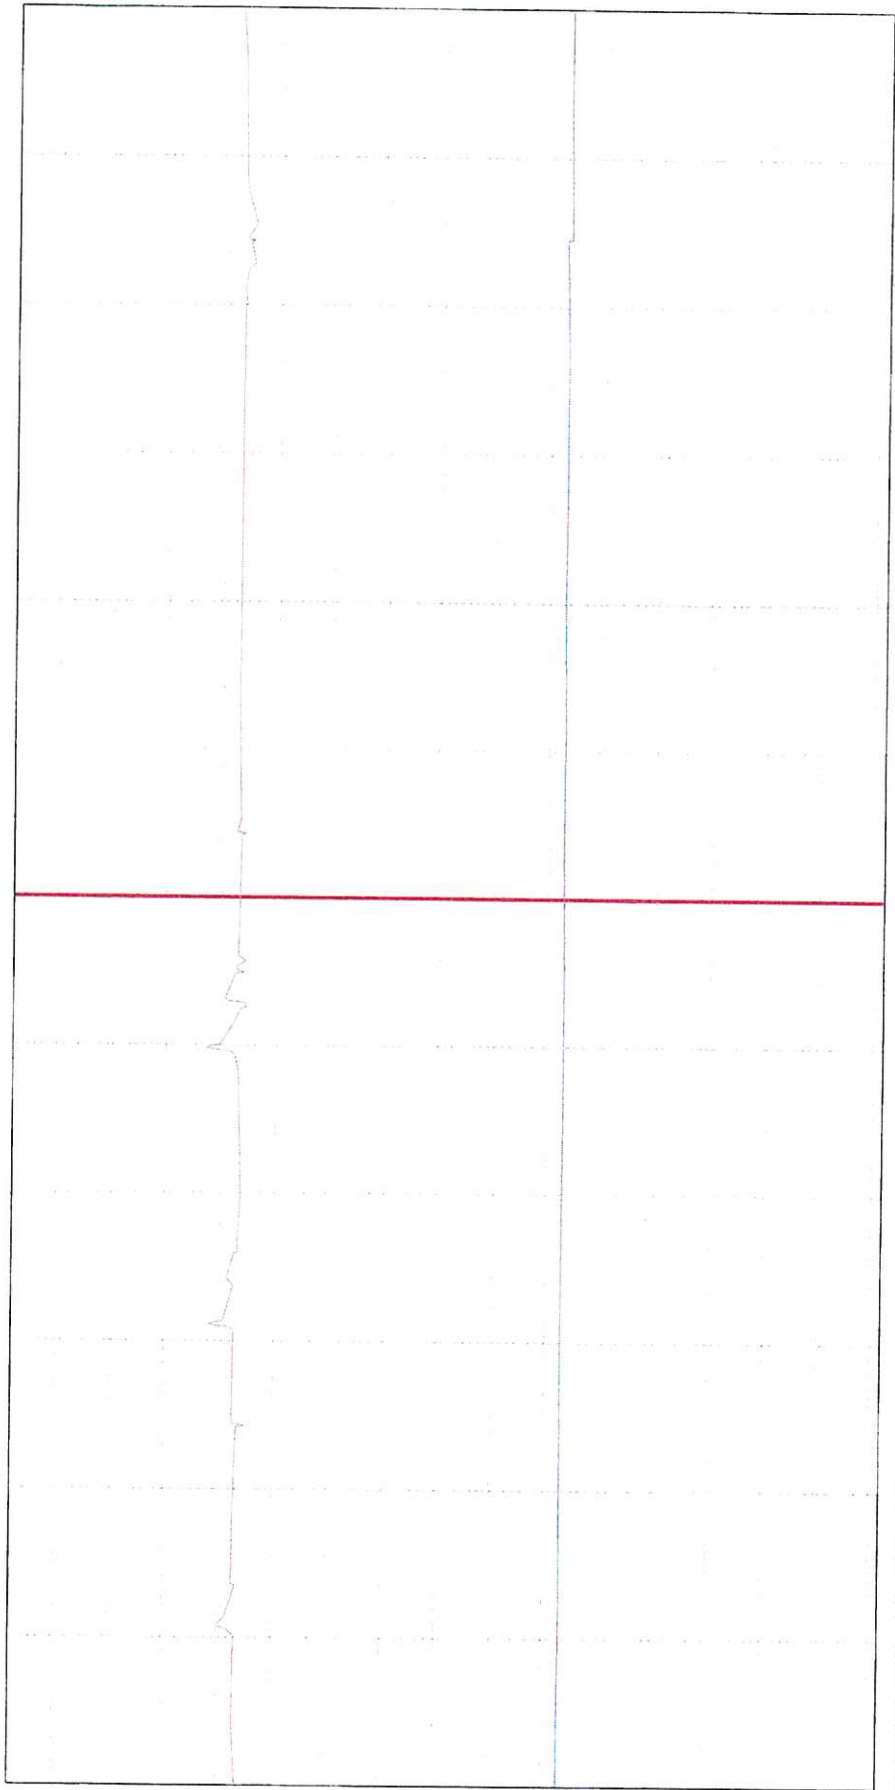
REGOLAZIONE PRESSIONE BATTERIA AB

Al fine di comprovare la non accensione delle fiaccole di emergenza della cokeria si sono visionate le registrazioni relative alla regolazione della pressione batteria, che evidenziano nel lasso temporale 19:00-20:00 una pressione dei barilotti stabile e pari a 6,99 mmHg. L'accensione è prevista in emergenza al raggiungimento di un livello di pressione nei barilotti pari a 25 mmHg e di un ulteriore livello di sicurezza pari a 50 mmHg. Gli stessi non sono stati superati nel corso dell'intera giornata del 26 ottobre 2018.

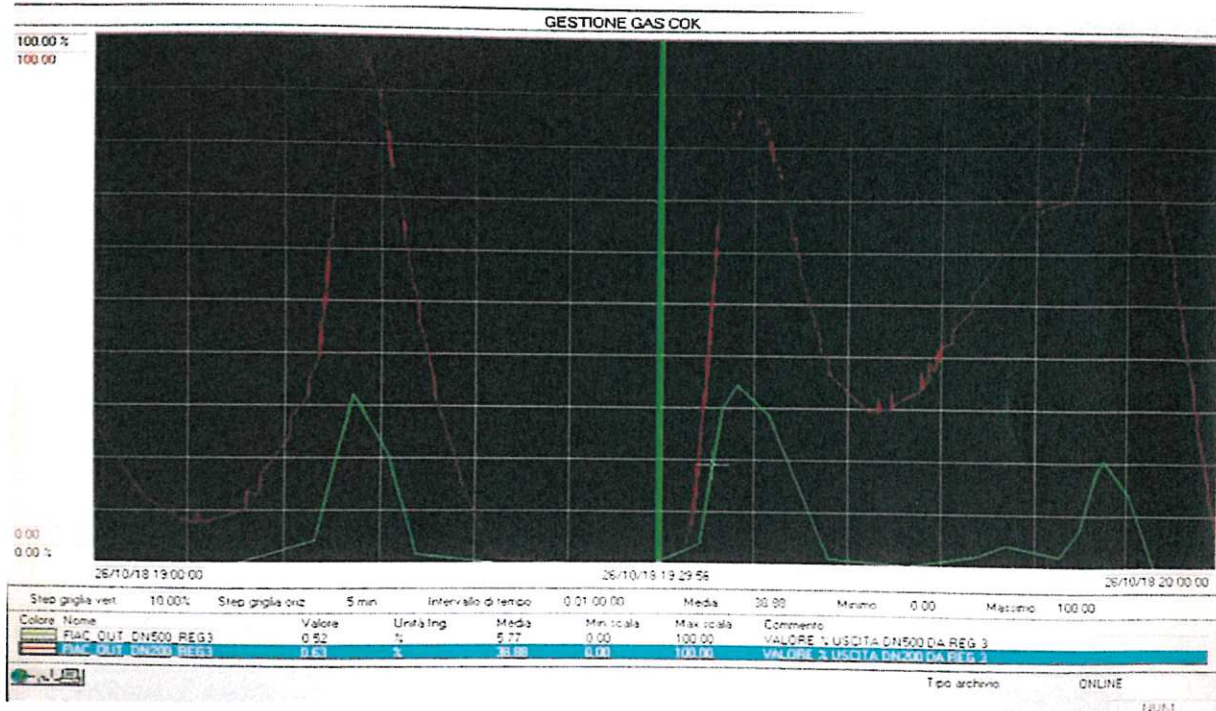
TORCIA RETE GAS COK

Si sono visionate a tal proposito le registrazioni del funzionamento della rete gas coke, di cui si allega copia al presente verbale. Le stesse evidenziano, per il periodo di interesse (19:00-20:00), l'accensione delle torce denominate FIAC_DEN200 e FIAC_DEN500 che rappresentano elemento privo di impatto visibile da segnalare all'esterno e comunque non visibile/inquadrato dalla fotografia pubblicata che è focalizzata alla sola cokeria.
