Il dissesto idrogeologico del versante meridionale della Cima Ombladet, che è causa dell'instabilità dell'abitato di Sigilletto, frazione del Comune di Forni Avoltri (UD), è una frana tardo glaciale che ha avuto una notevole evoluzione in passato, costituendo un'evidente nicchia di distacco con annesso accumulo al piede, sul quale è stato edificato il paese.

a cura di
Riccardo Ramella
Roberto Romeo
RIMA - GEA

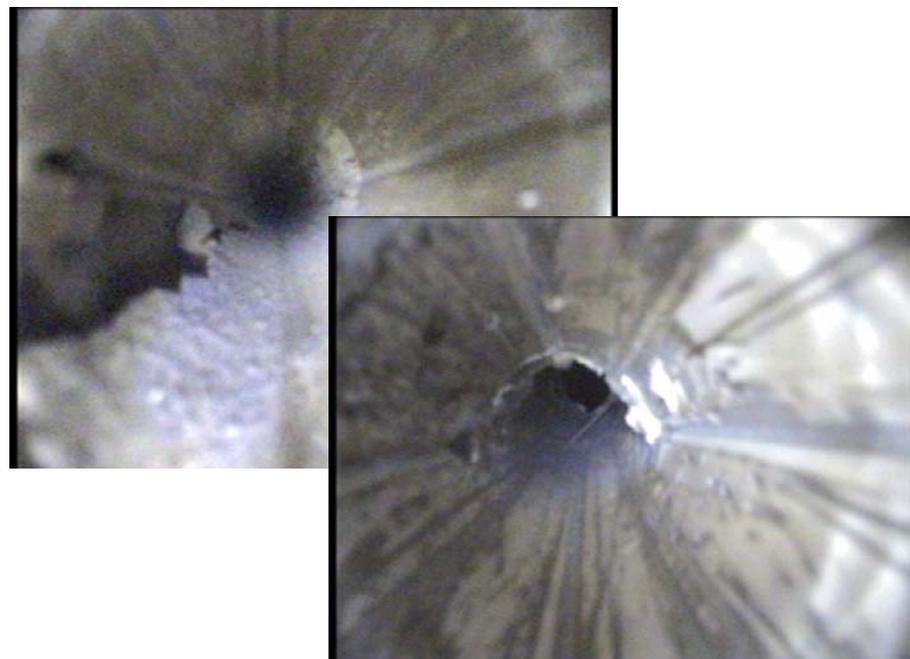
Fig.2: Corrosioni e deformazioni dei tubi inclinometrici dello studio del 1982.

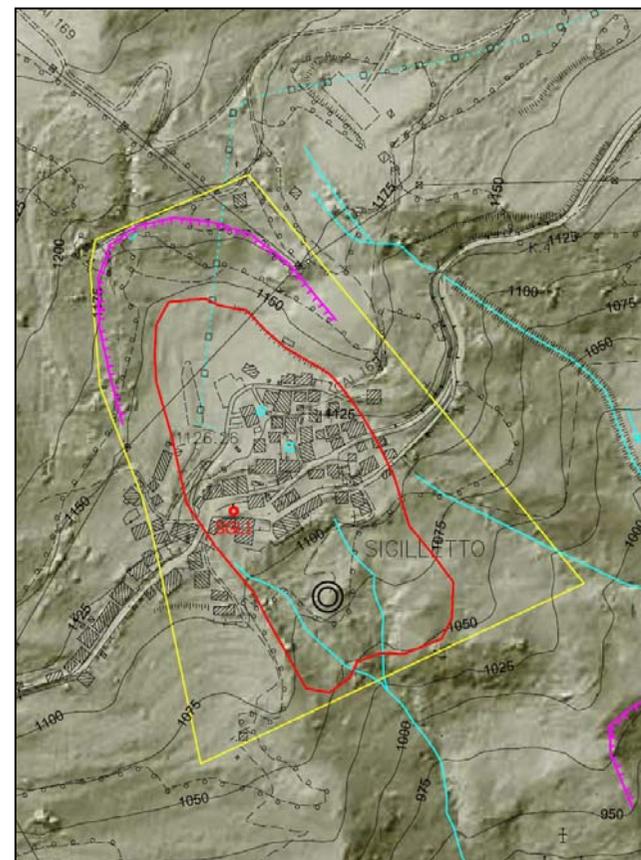
Fig.1: Morfologia dell'area dissestata di Sigilletto.

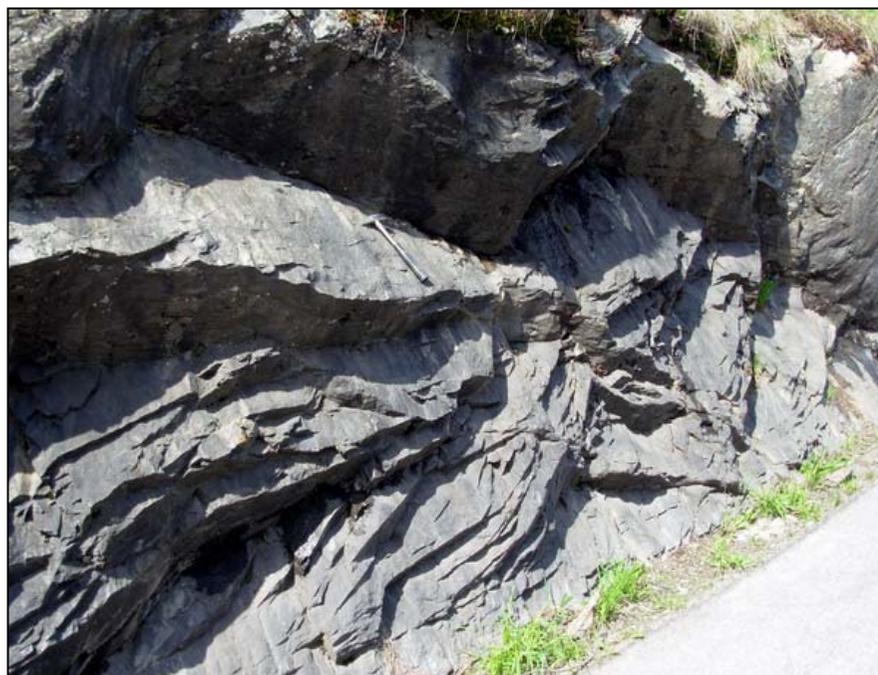
Fig.4: Affioramento delle sistiti nerastre della Formazione dell'Hochwipfel.

La *litofacies* tipica della formazione dell' Hochwipfel è costituita dall'alternanza di argilliti, siltiti nerastre, arenarie quarzose grigie, rare brecce e brecciole. Alla base è presente un conglomerato a ciottoli calcarei e litici, di spessore fino a 30cm. La stratificazione è netta ed evidente secondo livelli centimetrici e decimetrici, ad eccezione delle brecciole, che possono essere organizzate in strati più potenti; le brecce sono talora lentiformi.

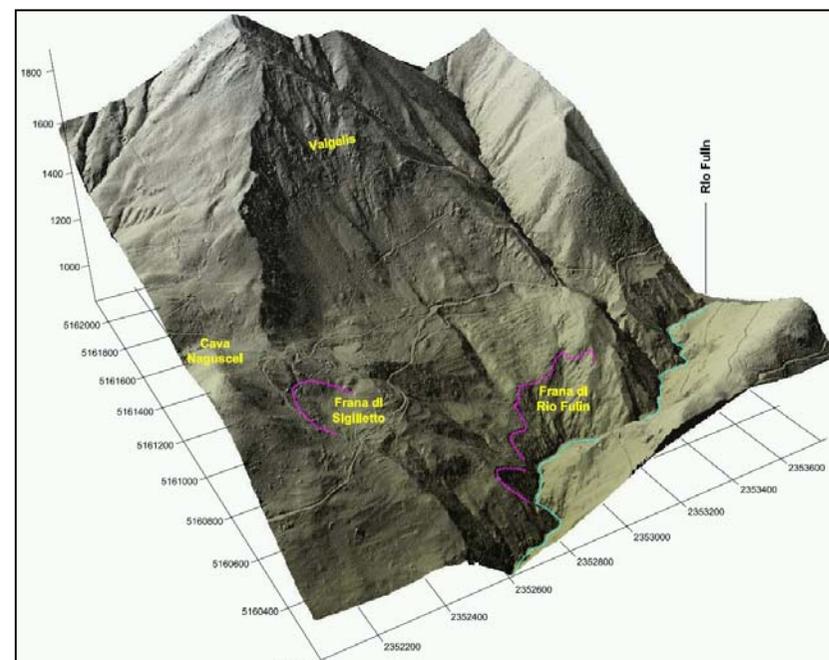
Fig.3: Modello 3D del territorio di Sigiletto e Rio Fulin da dati laserscan.

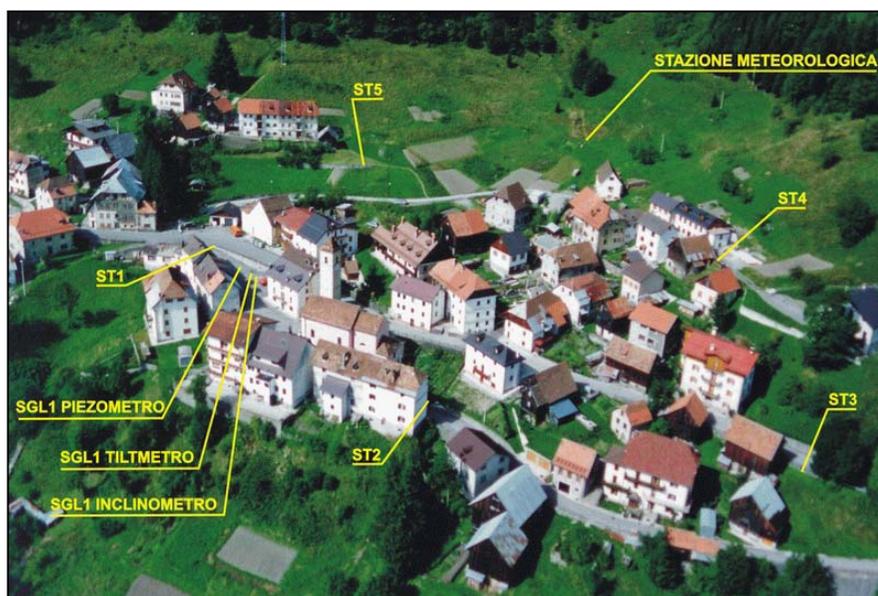
Fig.6: Ubicazione delle stazioni di misura.

una stazione meteorologica; un nuovo sondaggio geognostico a carotaggio continuo da 60 metri con tubo inclinometrico; un pozzo piezometrico da 30 m; cinque stazioni tiltmetriche fisse e una da pozzo; sei cicli di profili inclinometrici; due cicli di livellazione geometrica; prove geotecniche su campioni di terra.

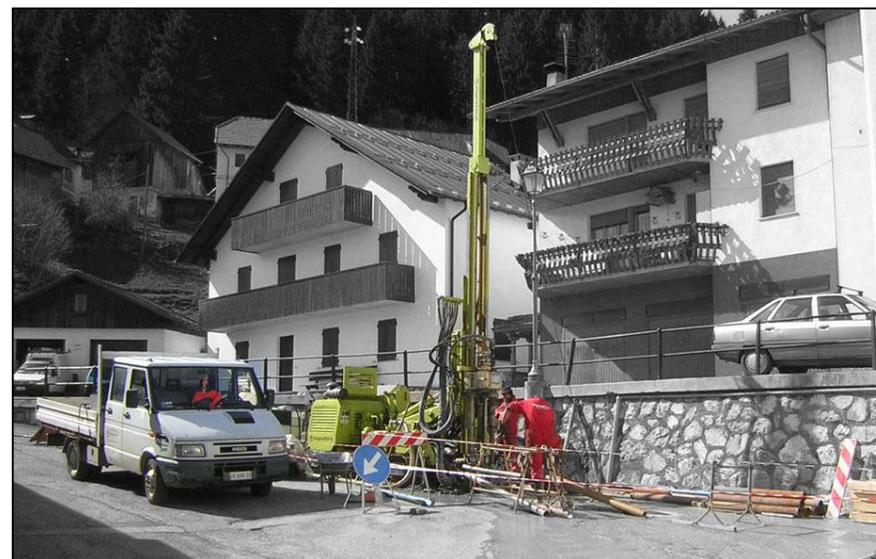
Fig.5: Sondaggio geognostico SGL1.

Dall'attento esame dei verbali di carotaggio e dei diagrammi granulometrici si è ottenuta una dettagliata stratigrafia degli orizzonti e delle lenti appartenenti alle diverse forme di deposito.

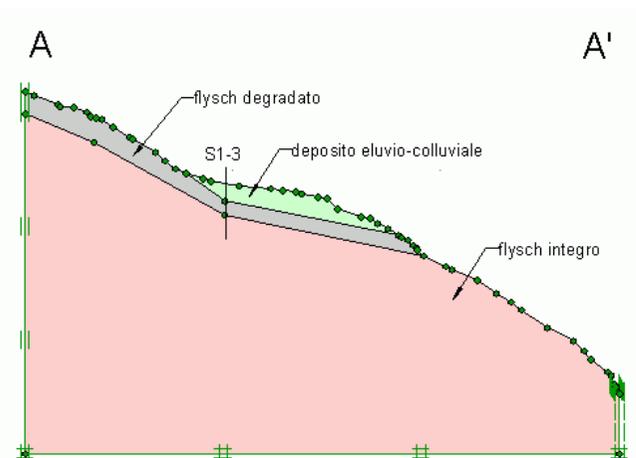
Fig.7: Sezione utilizzata per le verifiche di stabilità.

Le verifiche di stabilità sono state eseguite facendo ricorso ai metodi dell'equilibrio limite e all'analisi agli elementi finiti, consentendo di porre in evidenza una condizione di equilibrio molto precario con fattori di sicurezza che prossimi all'unità ed in talune situazioni anche al di sotto dell'unità.

Le verifiche effettuate con entrambi i metodi citati, hanno posto in evidenza che le aree più a rischio di collasso dell'intera massa instabile si collocano soprattutto nella parte frontale dell'area investigata.

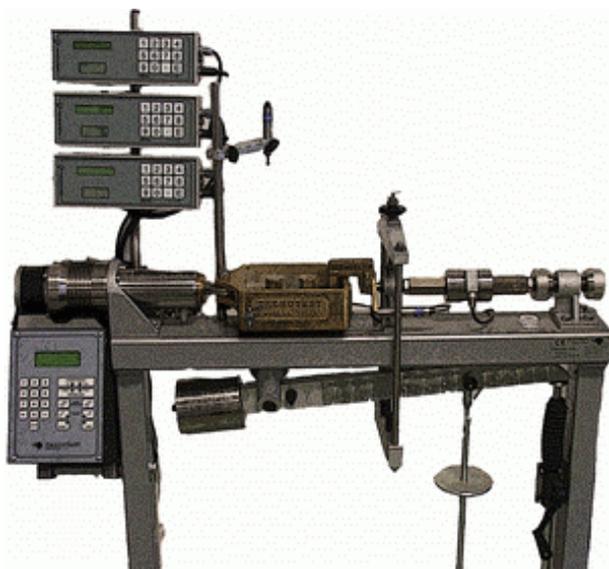
Fig.8: Valutazione della resistenza al taglio in laboratorio.

Sono state eseguite prove granulometriche, di consistenza, edometriche e di resistenza al taglio.

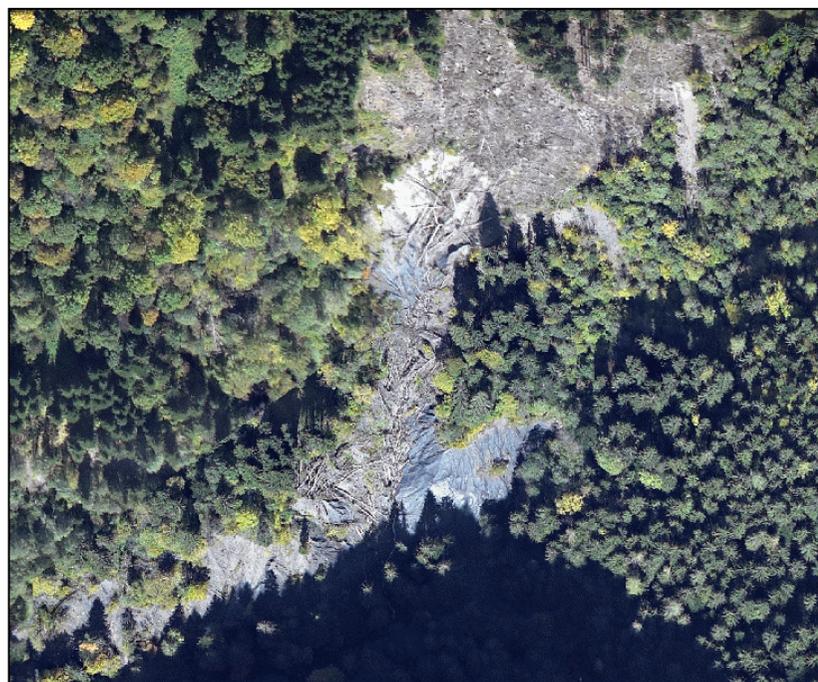
Fig.10: Ortofoto con erosioni regressive lungo la destra idrografica del Rio Fulin.

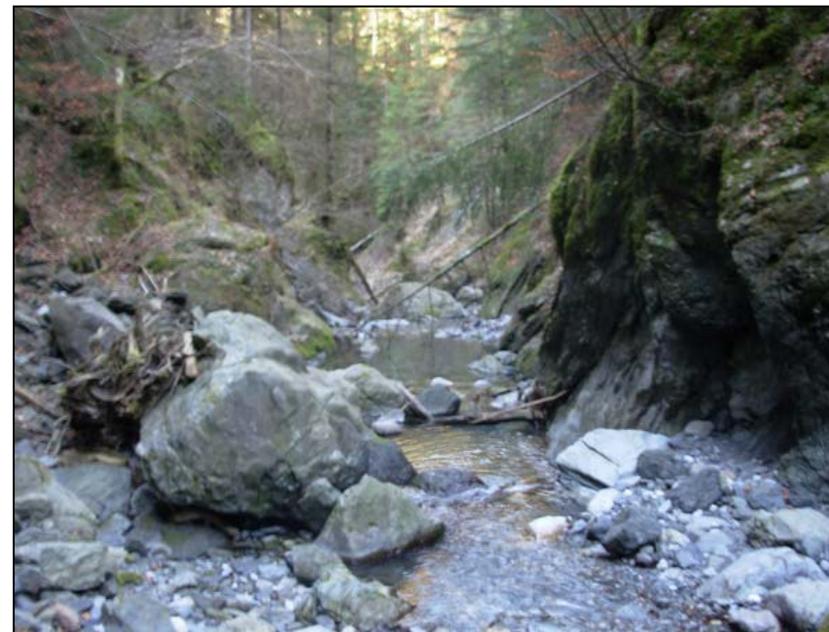
Fig.9: Alveo del Rio Fulin.

Il programma dei lavori in località Rio Fulin comprende molteplici misure geotecniche per determinare un modello per la verifica della stabilità del versante degradato e l'analisi idraulica del corpo di frana connesso con l'idrografia torrentizia presente nel fondo valle.
