Piano
paesaggistico
regionale
**Pianificazione
paesaggistica
e siti UNESCO**

Riflessione e contributi per la “vestizione” dei beni paesaggistici:

Il caso delle sorgenti del Gorgazzo e del Livenza

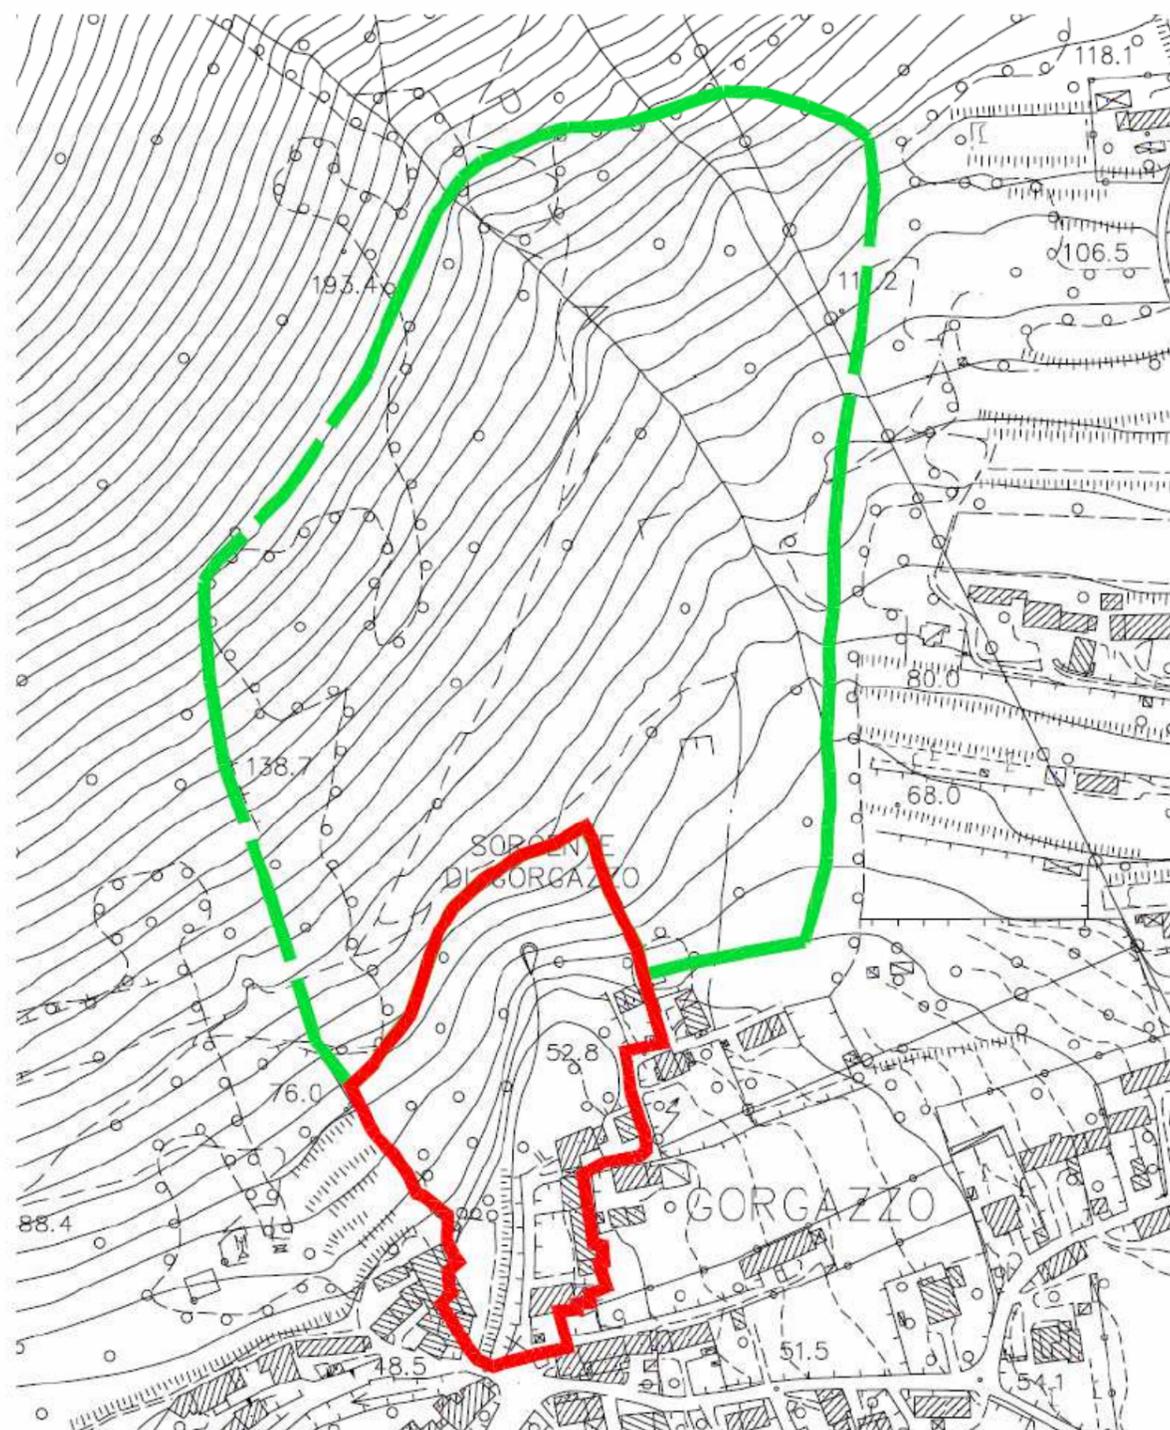
Fig. 1

Vigente con proposta di estensione alla zona dei quercu - carpineti e ostrieti di versante

Limite vincolo 1497/39 esistente

Ampliamento proposto vincolo 1497/39

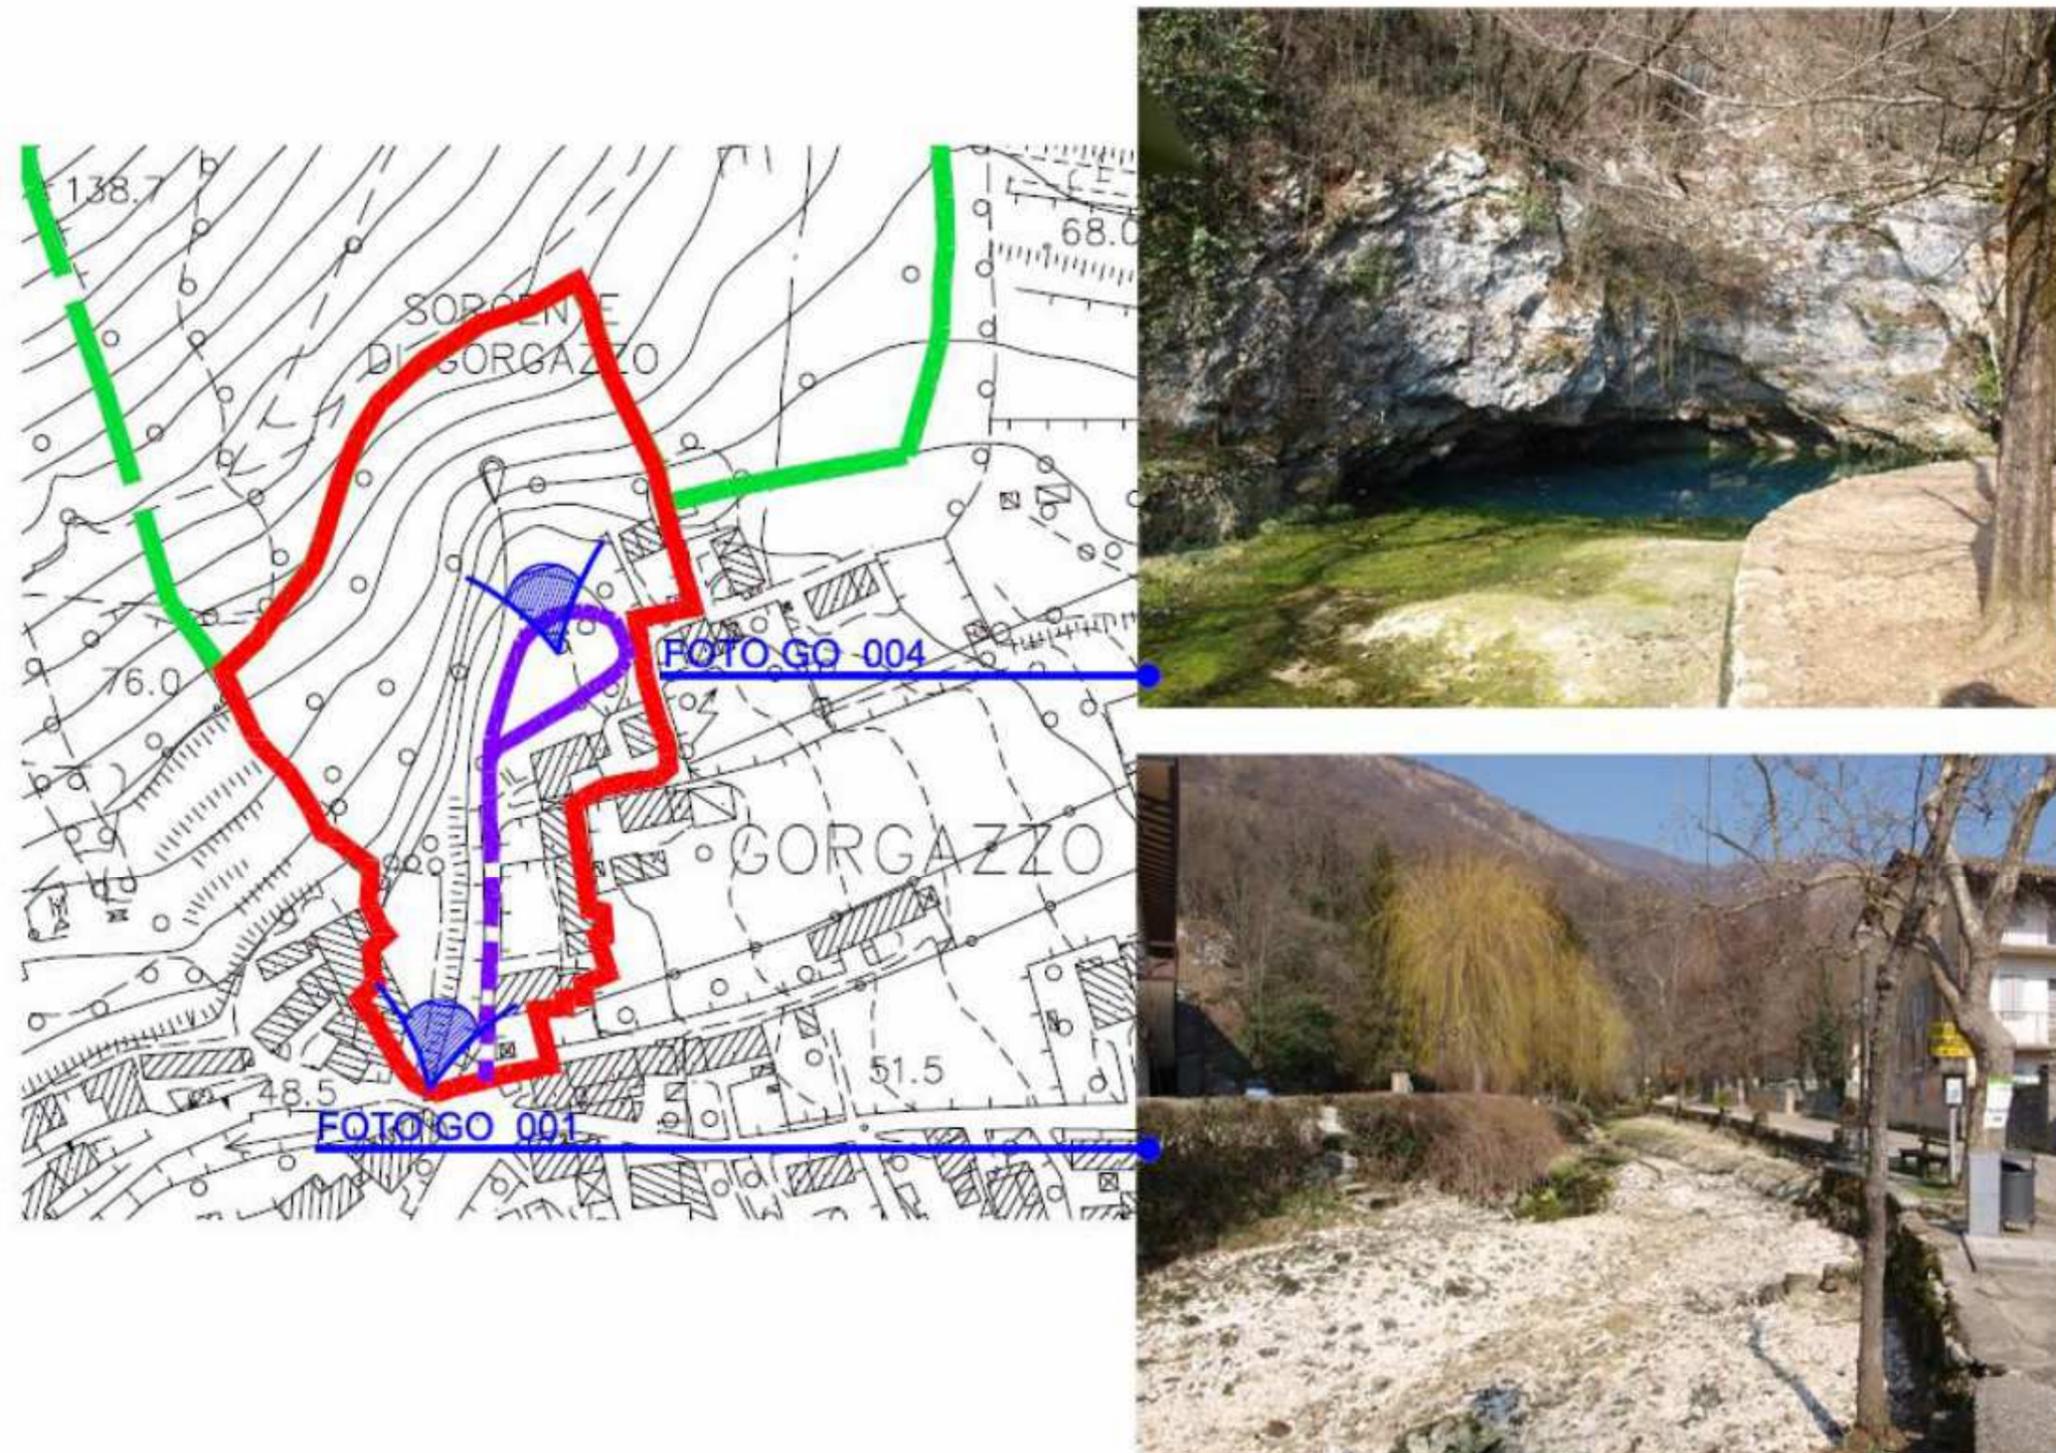
Fig. 3

Vengono presentati due punti panoramici significativi:

Foto GO 001 – Il Torrente Gorgazzo visto dal ponte a sud della risorgenza (Singolare immagine inverno 2012 in periodo di siccità);

Foto GO 002 - La risorgiva si presenta durante tutto l'anno con le caratteristiche colorazioni da turchese a cobalto che l'hanno resa famosa.

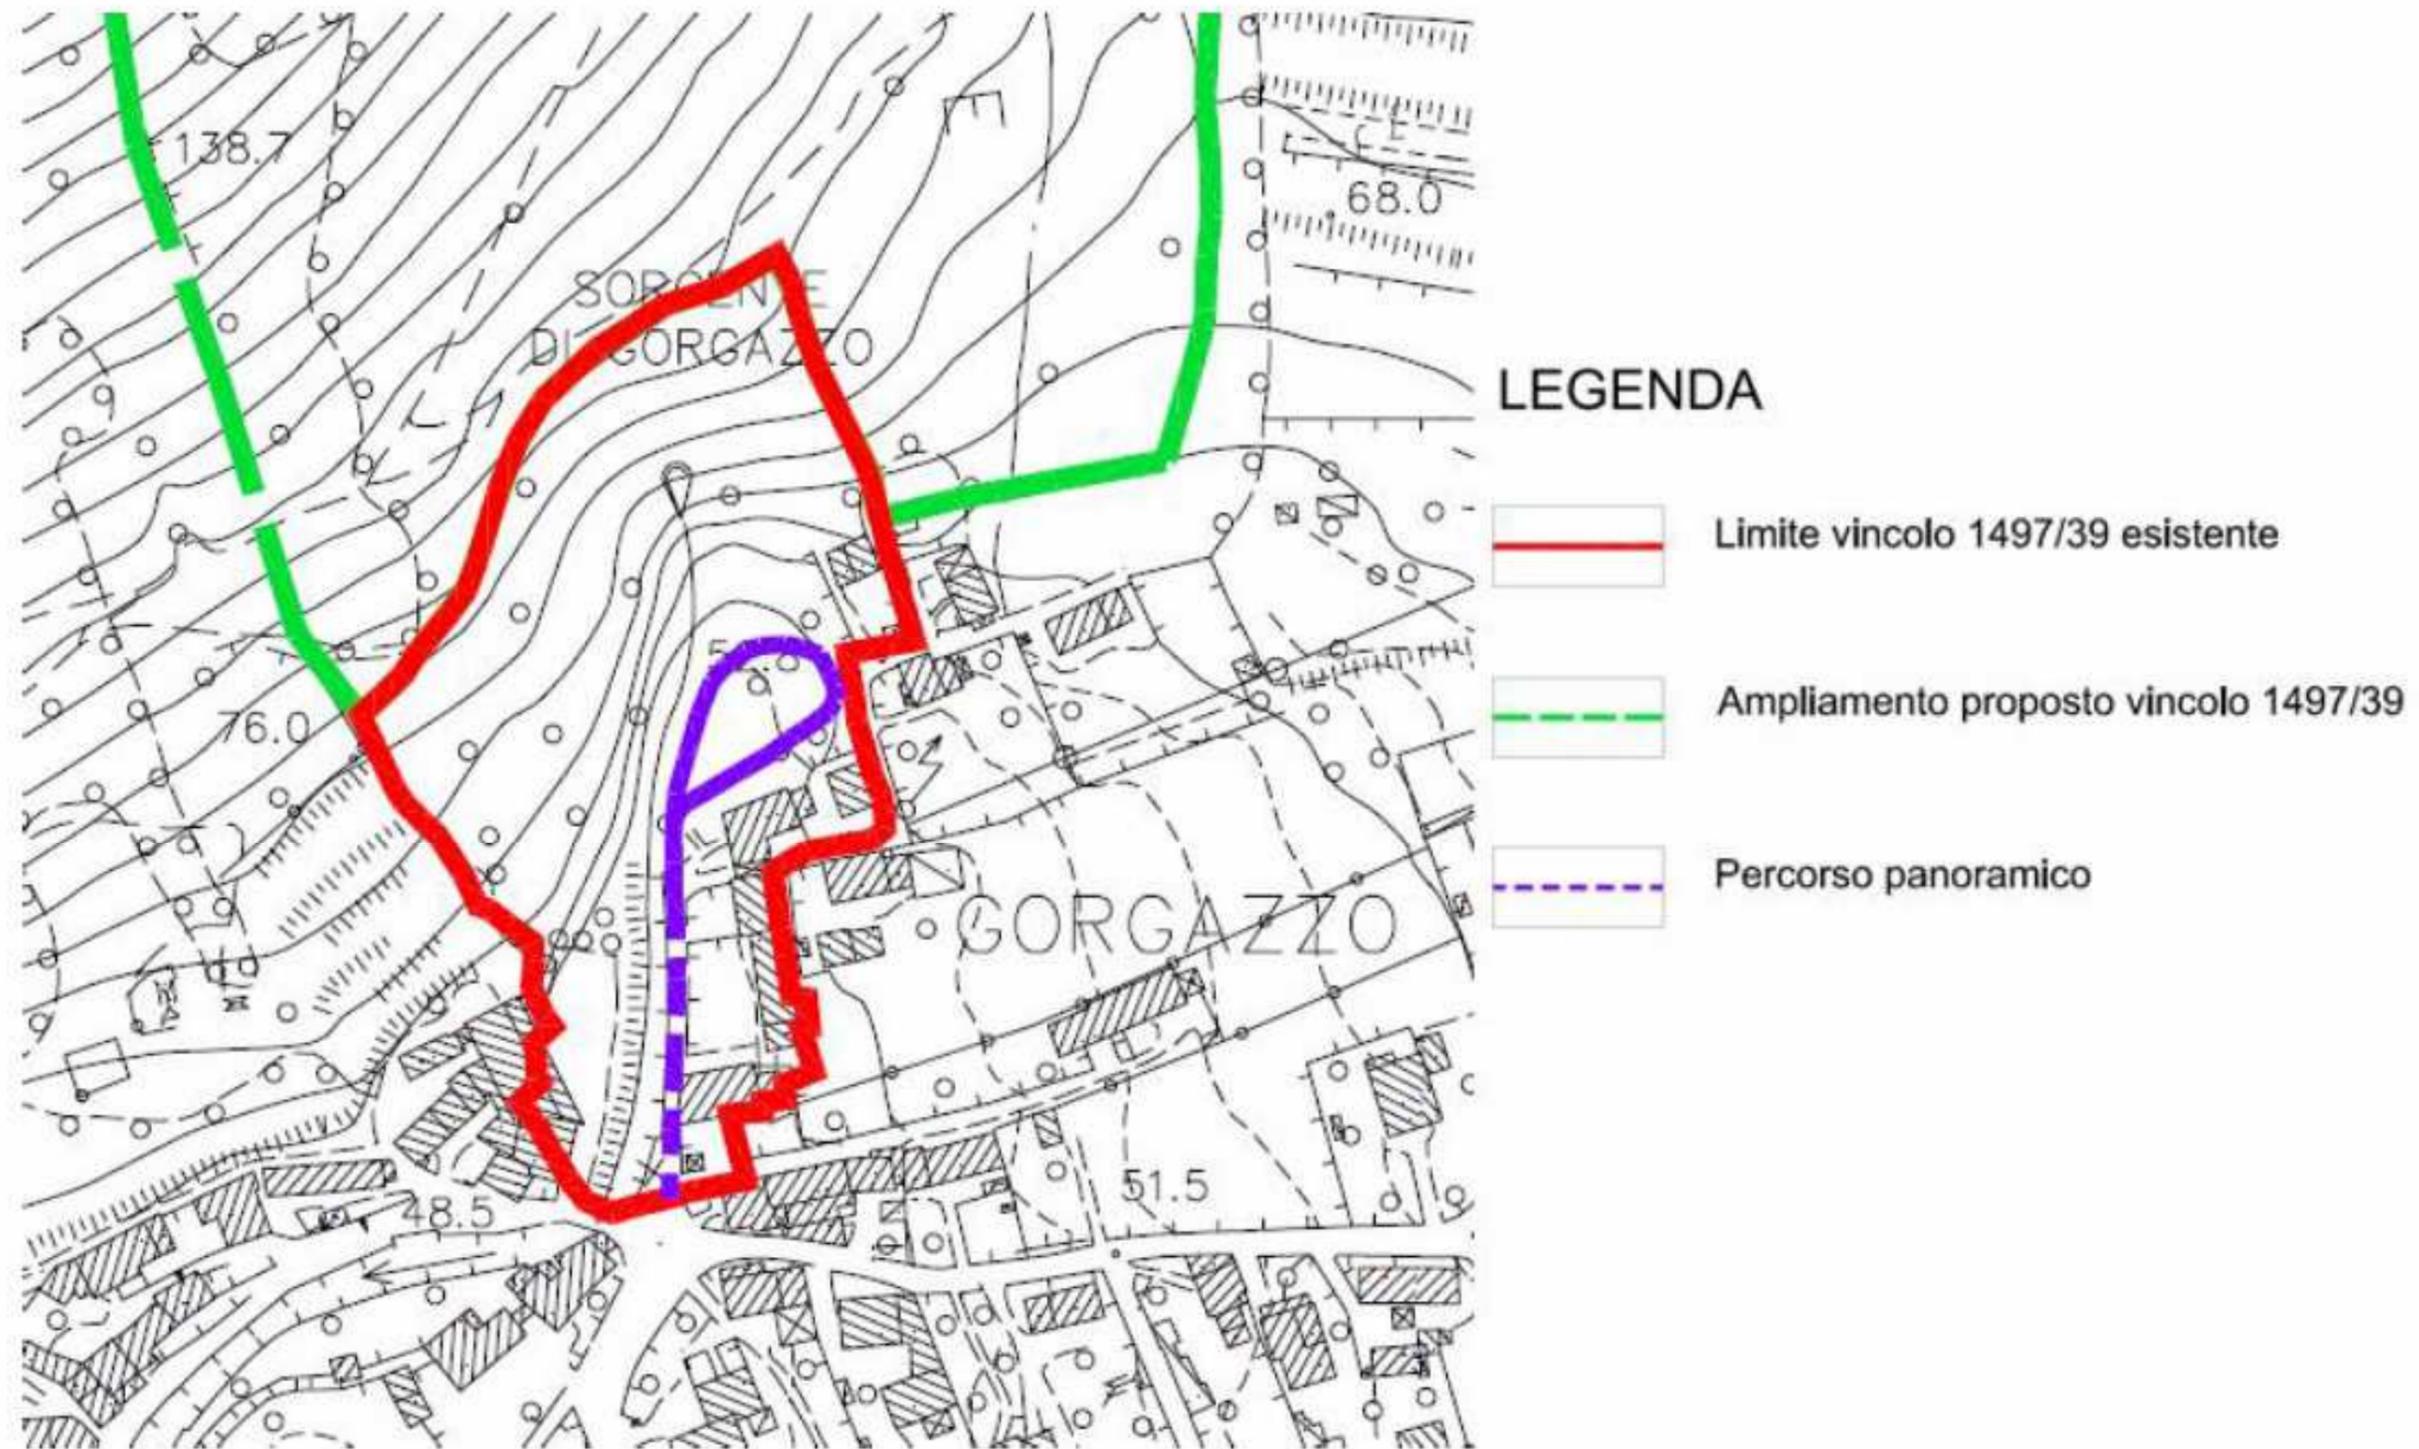
Fig. 4

Il circuito panoramico del sito del Gorgazzo è attualmente limitato ad un percorso pedonale dal ponte sino alla sorgente e ritorno. Potrebbe essere ampliato alla zona a monte, attrezzando e completando la sentieristica esistente.

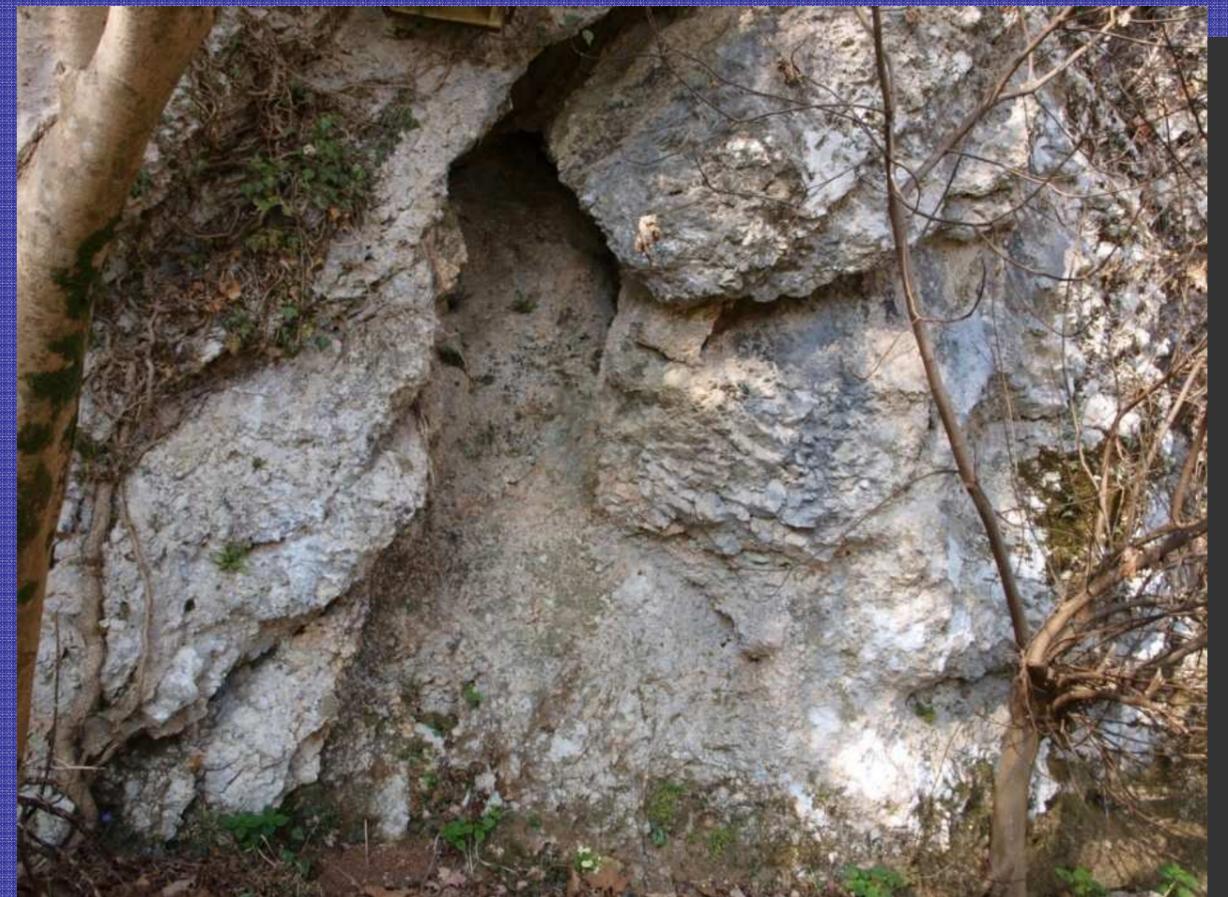
**Strutture carsiche - Condotte carsiche
su calcari al lato destro della sorgente**

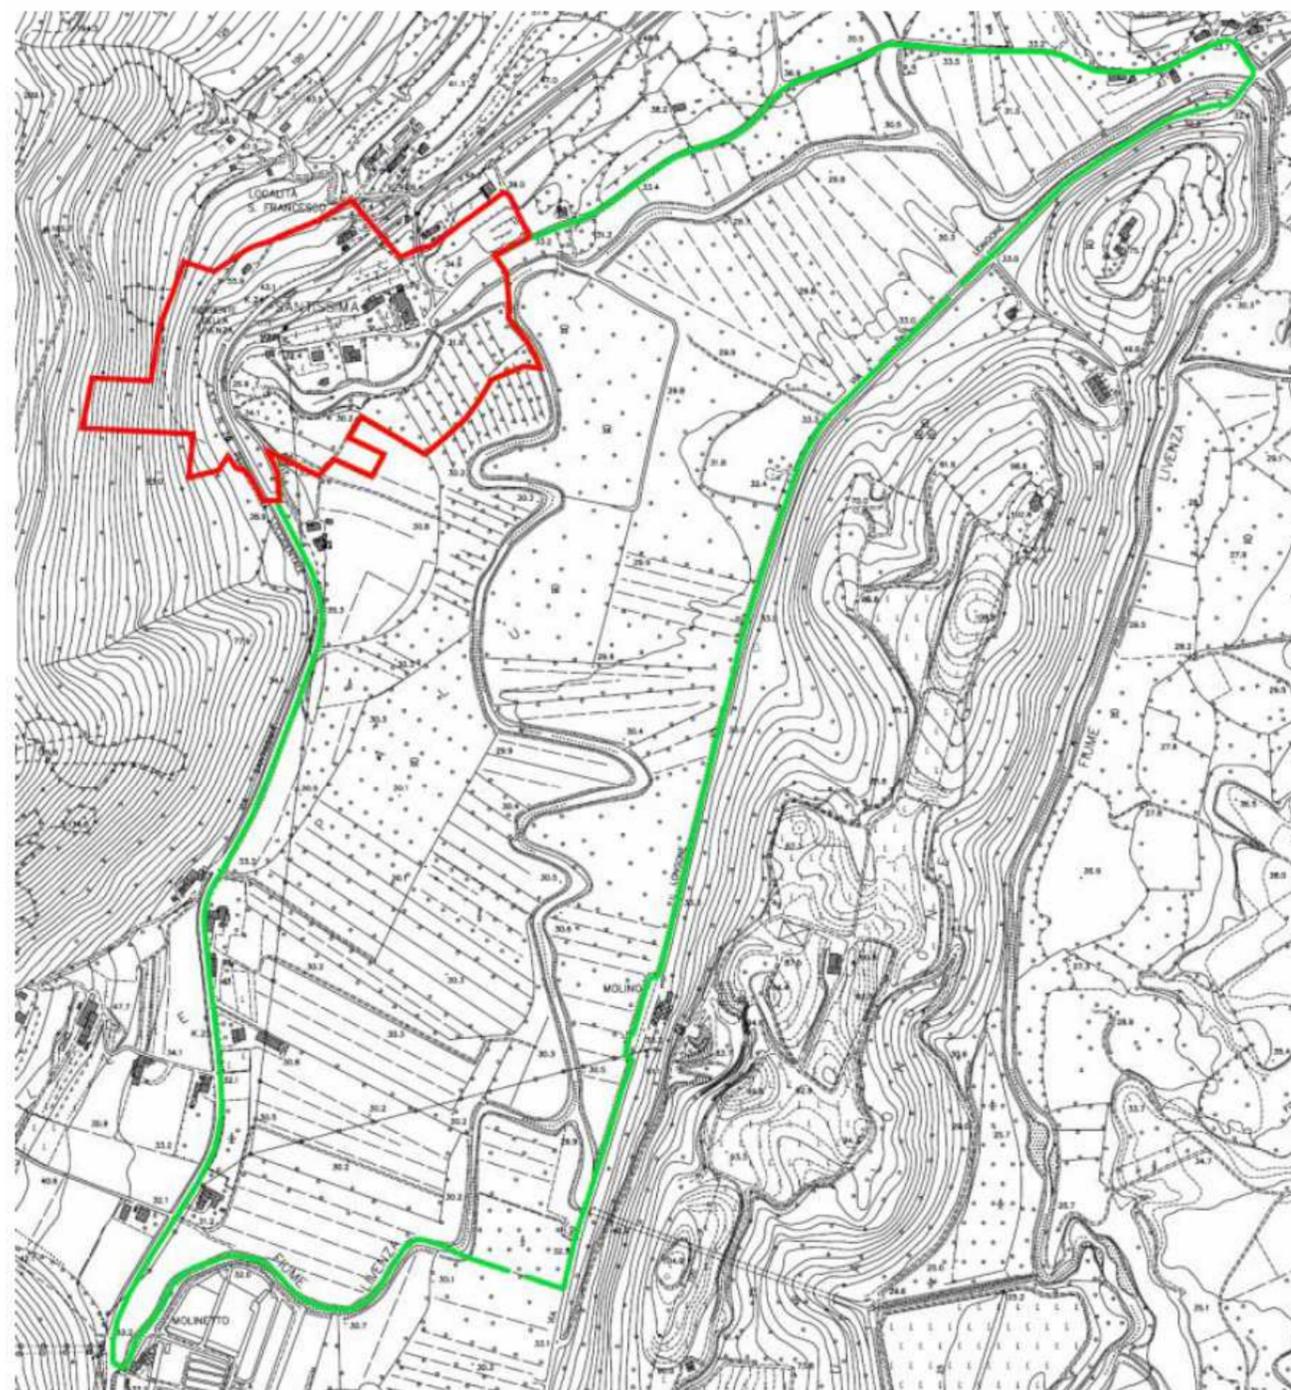
Fig. 1

Vigente con proposta di estensione alla zona umida e archeologica del Palù del Livenza parzialmente ricadente nel comune di Caneva

Limite vincolo 1497/39 esistente

Ampliamento proposto vincolo 1497/39

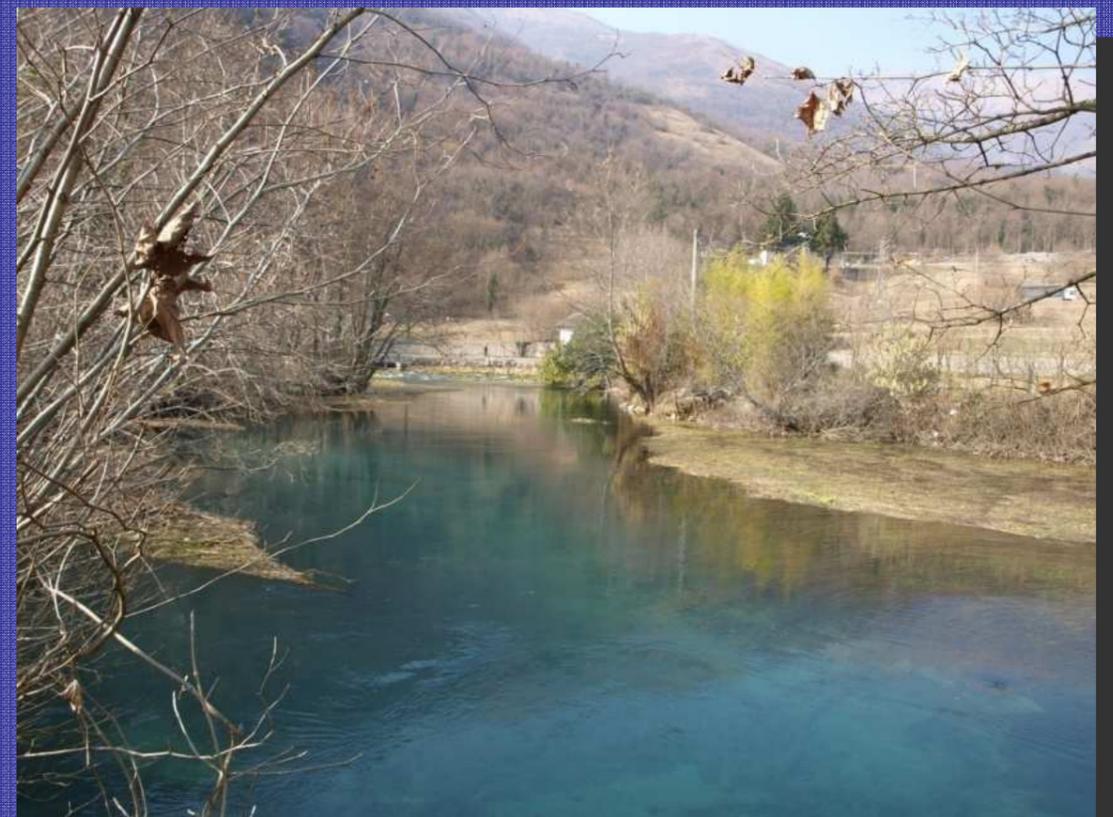
Verso la sorgente; sponde con Platani ceduati, salici e ontani a reggisponda; presenza intrusiva di Lauroceraso, Bambù e Pecci

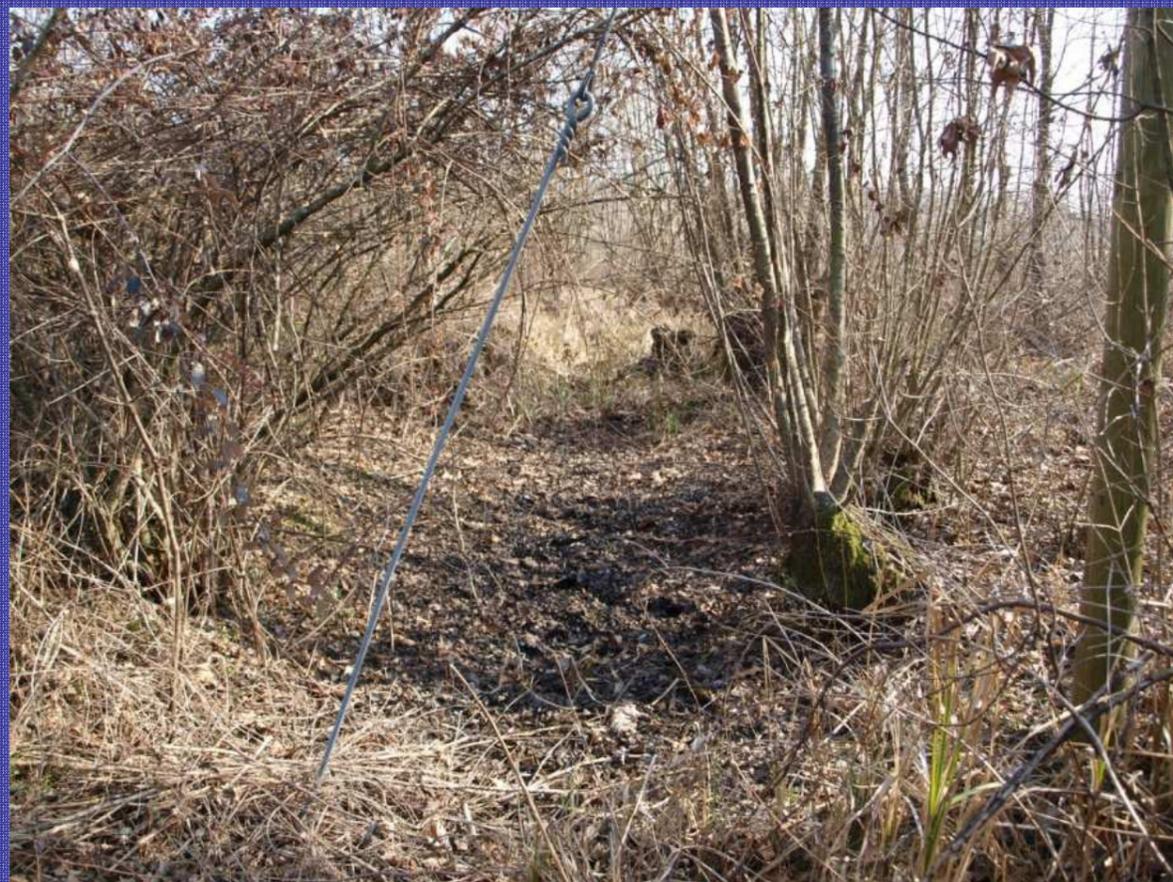
Canale di bonifica

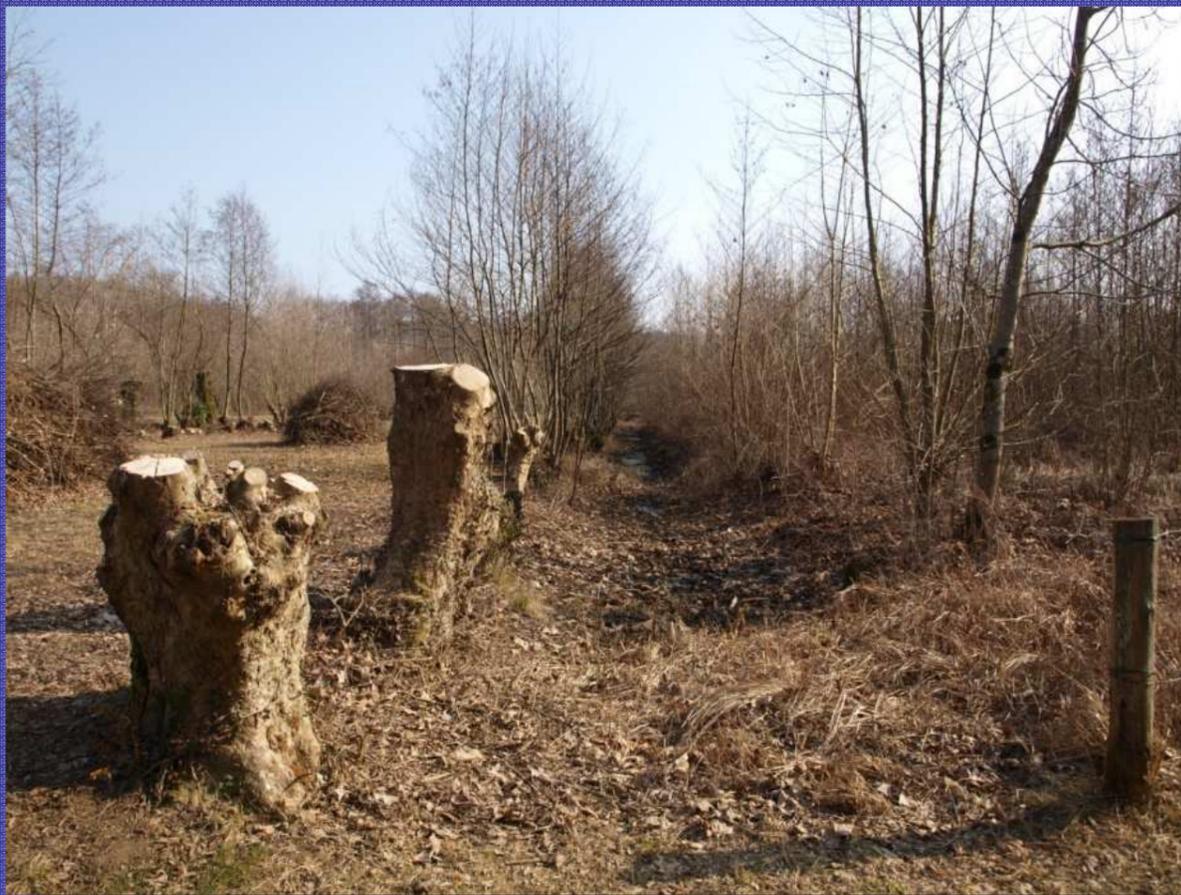
Canale di bonifica con ceppaie di Platani e Ontani sullo sfondo
