PROGETTO PRELIMINARE

**NUOVA LINEA AV/AC VENEZIA - TRIESTE
TRATTA RONCHI - TRIESTE**

SONDAGGI GEOGNOSTICI

(Sondaggi TS4-TS5-TS8-TS9)

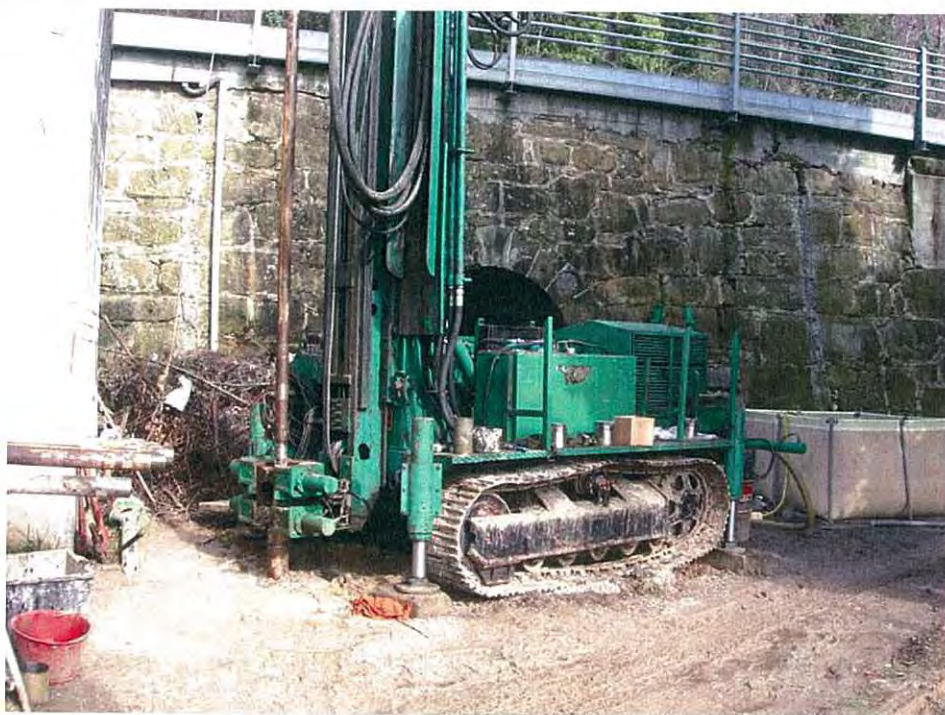
CLIVIO RAP3

- velocità di rotazione 550 rpm
- coppia massima 1000 kgm
- corsa continua 600 cm
- spinta 2600 kg
- tiro 2000 kg
- pompa per fluidi di perforazione
 - pressione 240 bar
 - portata 200 litri

I sondaggi geognostici a carotaggio continuo sono stati realizzati con l'ausilio di due sonde idrauliche con le caratteristiche tecniche sotto indicate:

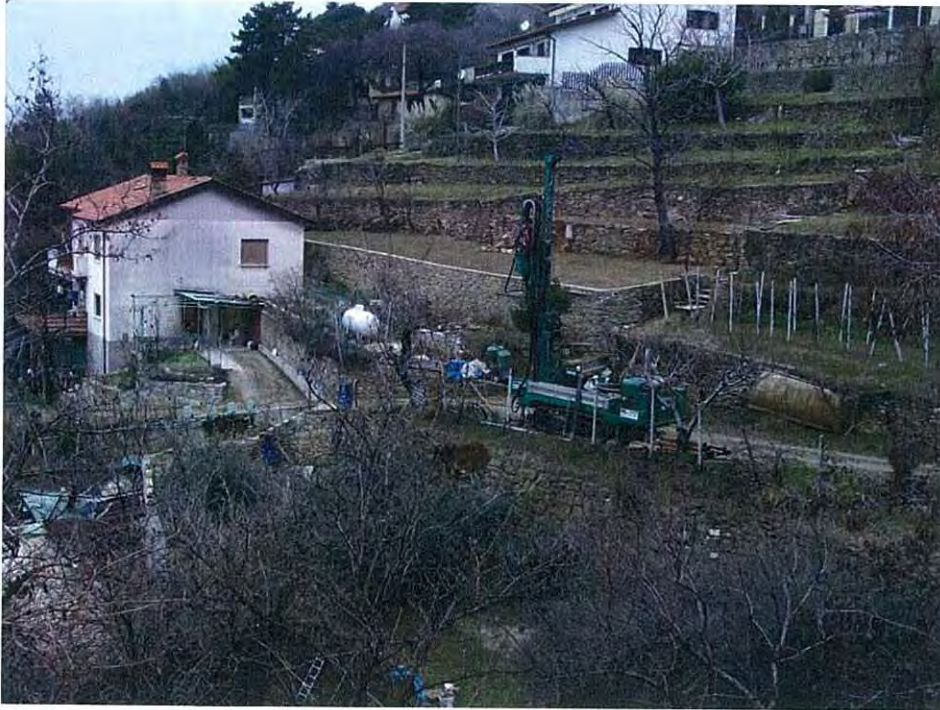
BOART LONGYEAR DELTABASE 540

– velocità di rotazione	517 rpm
– coppia massima	4480 Nm
– corsa continua	350 cm
– spinta	4000 kg
– tiro	2000 kg
– pompa per fluidi di perforazione	pressione 50 bar
–	portata 200 litri

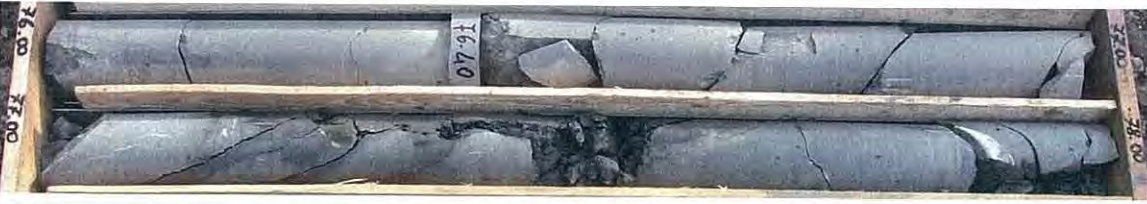
PROVA DILATOMETRICA												
Committente:		Italferr spa							Sondaggio:		STS8	
Località:		Triste Barcola										
Data:		Profondità (m):		77.00			Numero prova:		1			
Litologia:		Arenarie										
DATI DI CAMPAGNA												
N° lettura	P (bar)	1° CICLO			P (bar)	2° CICLO			P (bar)	3° CICLO		
		Dilatazione (mm)				Dilatazione (mm)				Dilatazione (mm)		
		A	B	C		A	B	C		A	B	C
1	11.1	10.284	10.399	9.415	17.0	10.3125	10.4384	9.52035	21.2	10.325	10.450	9.558
2	13.1	10.299	10.423	9.448	20.9	10.3165	10.4434	9.52535	29.1	10.330	10.460	9.567
3	15.1	10.306	10.428	9.475	25.1	10.3215	10.4474	9.52935	37.2	10.334	10.467	9.579
4	17.2	10.307	10.431	9.488	29.1	10.3255	10.4504	9.53235	45.0	10.337	10.473	9.596
5	19.1	10.308	10.433	9.499	33.1	10.3275	10.4524	9.54035	52.9	10.341	10.479	9.615
6	21.0	10.309	10.435	9.505	37.1	10.3315	10.4574	9.55635	61.1	10.347	10.483	9.631
7	23.0	10.311	10.437	9.511	41.1	10.3345	10.4604	9.56835	69.2	10.353	10.489	9.643

CALCOLO MODULI												
Modulo di deformazione (Mpa)					Modulo di Reloading (Mpa)							
	A	B	C	media		A	B	C	media			
1° ciclo	26094	24559	4912	18522	1° ciclo	-	-	-	-			
2° ciclo	26176	24636	13732	21515	2° ciclo	21974	21974	27834	23927			
3° ciclo	41052	27148	15730	27977	3° ciclo	42013	22112	20494	28206

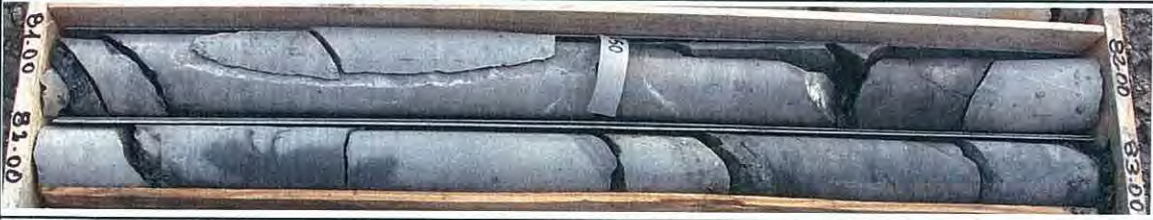
PROVA DILATOMETRICA												
Committente:		Italferr spa							Sondaggio:		STS8	
Località:		Trieste Barcola										
Data:		Profondità (m):		82.00			Numero prova:		2			
Litologia:		Calcarea marnoso con intercalazioni argilliti										
DATI DI CAMPAGNA												
N° lettura	P (bar)	1° CICLO			P (bar)	2° CICLO			P (bar)	3° CICLO		
		Dilatazione (mm)				Dilatazione (mm)				Dilatazione (mm)		
		A	B	C		A	B	C		A	B	C
1	11.1	10.807	10.583	11.599	17.2	10.8316	10.619	11.63	21.0	10.853	10.655	11.648
2	13.2	10.817	10.589	11.605	21.3	10.8336	10.623	11.634	28.6	10.855	10.663	11.658
3	16.0	10.820	10.594	11.608	25.1	10.8346	10.625	11.637	36.3	10.860	10.665	11.670
4	17.3	10.822	10.596	11.613	28.9	10.8366	10.627	11.64	44.9	10.861	10.666	11.680
5	18.9	10.823	10.599	11.617	32.9	10.8386	10.63	11.642	52.3	10.863	10.673	11.688
6	21.1	10.825	10.601	11.620	37.2	10.8426	10.638	11.646	61.0	10.869	10.682	11.697
7	23.1	10.826	10.605	11.622	42.4	10.8466	10.645	11.651	70.4	10.877	10.694	11.709

CALCOLO MODULI												
Modulo di deformazione (Mpa)					Modulo di Reloading (Mpa)							
	A	B	C	media		A	B	C	media			
1° ciclo	29906	14953	17445	20768	1° ciclo	-	-	-	-			
2° ciclo	27647	20736	23039	23807	2° ciclo	34228	31595	24161	29995			
3° ciclo	43418	27759	22577	31251	3° ciclo	56178	38303	23407	39296

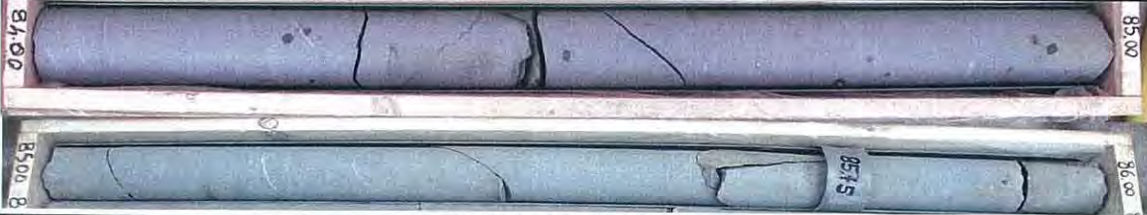
PROVA DILATOMETRICA												
Committente:		Italferr spa							Sondaggio:		STS9	
Località:		Trieste Barcola										
Data:		Profondità (m):			85.00			Numero prova:		1		
Litologia:		Arenarie										
DATI DI CAMPAGNA												
N° lettura	1° CICLO				2° CICLO				3° CICLO			
	P (bar)	Dilatazione (mm)			P (bar)	Dilatazione (mm)			P (bar)	Dilatazione (mm)		
		A	B	C		A	B	C		A	B	C
1	8.0	9.491	9.327	11.570	14.1	9.9961	10.024	12.11	22.3	10.394	10.599	12.645
2	9.9	9.539	9.374	11.611	17.9	10.0181	10.053	12.125	30.3	10.408	10.606	12.663
3	12.1	9.595	9.430	11.653	22.3	10.0291	10.09	12.152	37.7	10.429	10.618	12.686
4	13.8	9.670	9.517	11.717	26.1	10.0551	10.158	12.195	46.1	10.465	10.644	12.717
5	15.8	9.717	9.588	11.772	30.0	10.0981	10.252	12.271	54.1	10.517	10.678	12.745
6	18.1	9.763	9.670	11.826	34.2	10.1681	10.33	12.358	61.8	10.564	10.709	12.782
7	20.0	9.819	9.764	11.889	37.9	10.2461	10.428	12.449	70.0	10.605	10.747	12.822

CALCOLO MODULI												
Modulo di deformazione (Mpa)					Modulo di Reloading (Mpa)							
	A	B	C	media		A	B	C	media			
1° ciclo	902	588	860	783	1° ciclo	-	-	-	-			
2° ciclo	2290	1620	1798	1903	2° ciclo	6316	2802	4599	4572			
3° ciclo	6224	8455	7375	7351	3° ciclo	10646	15292	9779	11906

Modulo di First loading (Mpa)					Modulo di Unloading (Mpa)							
	A	B	C	media		A	B	C	media			
1° ciclo	902	588	860	783	1° ciclo	16376	4435	70962	30591			
2° ciclo	1557	1235	1240	1344	2° ciclo	24009	26919	34167	28365			
3° ciclo	4385	5826	5909	5373	3° ciclo	18369	23879	47759	30002
