PROGETTO PRELIMINARE

NUOVA LINEA AV/AC VENEZIA - TRIESTE TRATTA RONCHI - TRIESTE

SONDAGGI GEOGNOSTICI

(Sondaggi TS1-TS2-TS3-TS6-TS7-TS10-TS13-TS14-TS18)

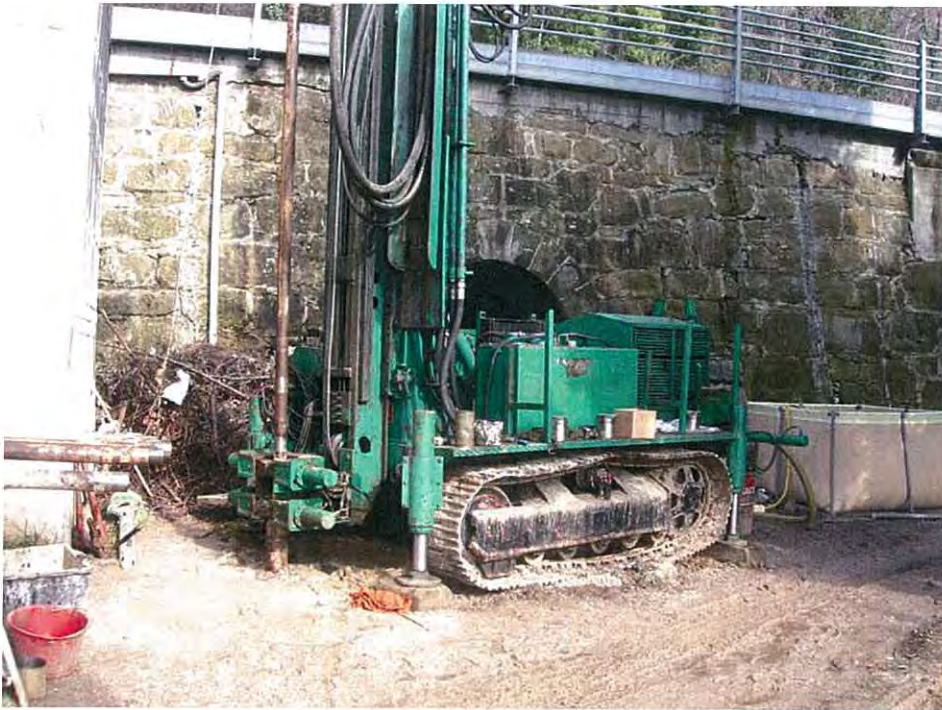
CLIVIO RAP3

- velocità di rotazione 550 rpm
- coppia massima 1000 kgm
- corsa continua 600 cm
- spinta 2600 kg
- tiro 2000 kg
- pompa per fluidi di perforazione
 - pressione 240 bar
 - portata 200 litri

I sondaggi geognostici a carotaggio continuo sono stati realizzati con l'ausilio di due sonde idrauliche con le caratteristiche tecniche sotto indicate:

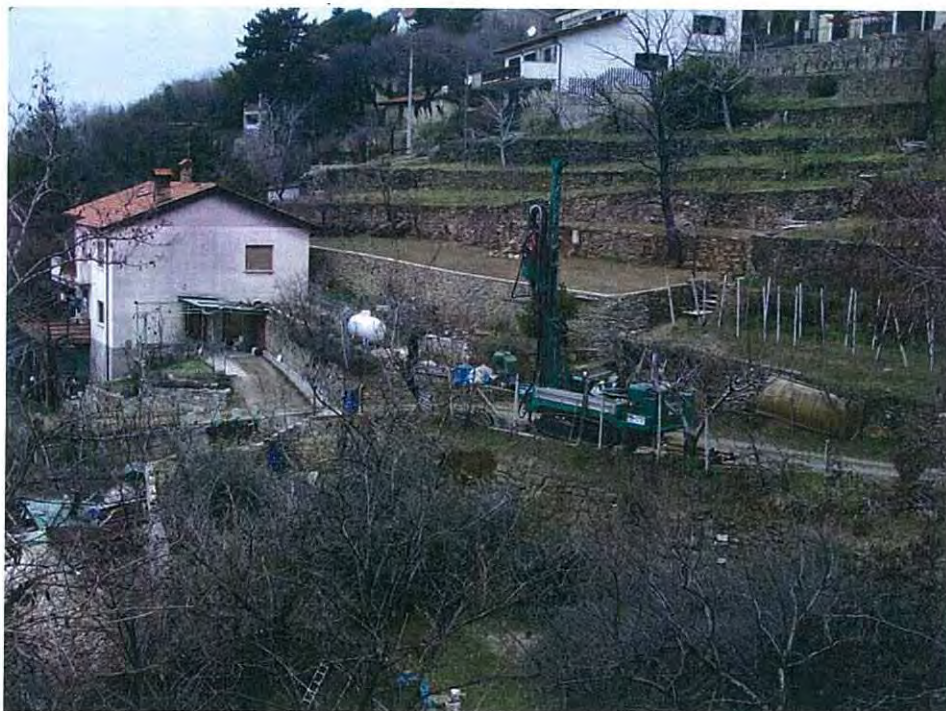
BOART LONGYEAR DELTABASE 540

- velocità di rotazione 517 rpm
- coppia massima 4480 Nm
- corsa continua 350 cm
- spinta 4000 kg
- tiro 2000 kg
- pompa per fluidi di perforazione pressione 50 bar
- portata 200 litri

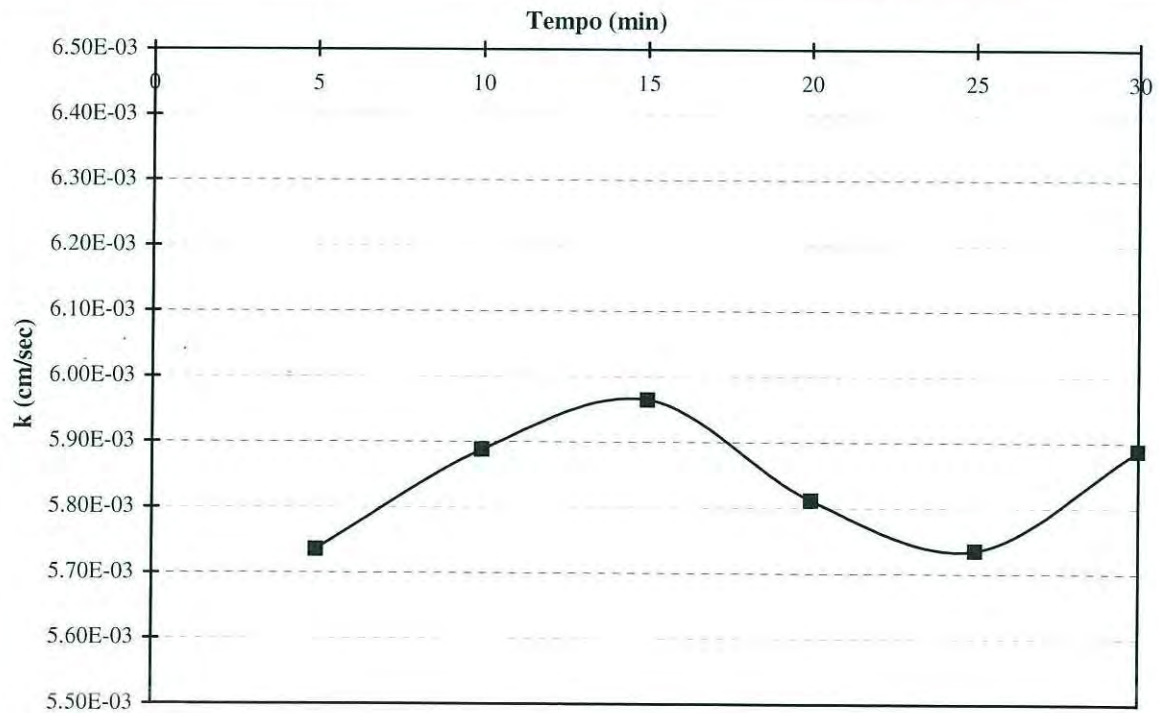
Tempo (min)	Assorbimento parziale (l)	Assorbimento totale (l)	Portata parziale (l/sec)	K (m/sec)	K (cm/sec)	Note
0	0.00					
5	75.00	75.00	0.25	5.74E-05	5.74E-03	
10	77.00	152.00	0.26	5.89E-05	5.89E-03	
15	78.00	230.00	0.26	5.96E-05	5.96E-03	
20	76.00	306.00	0.25	5.81E-05	5.81E-03	
25	75.00	381.00	0.25	5.74E-05	5.74E-03	
30	77.00	458.00	0.26	5.89E-05	5.89E-03

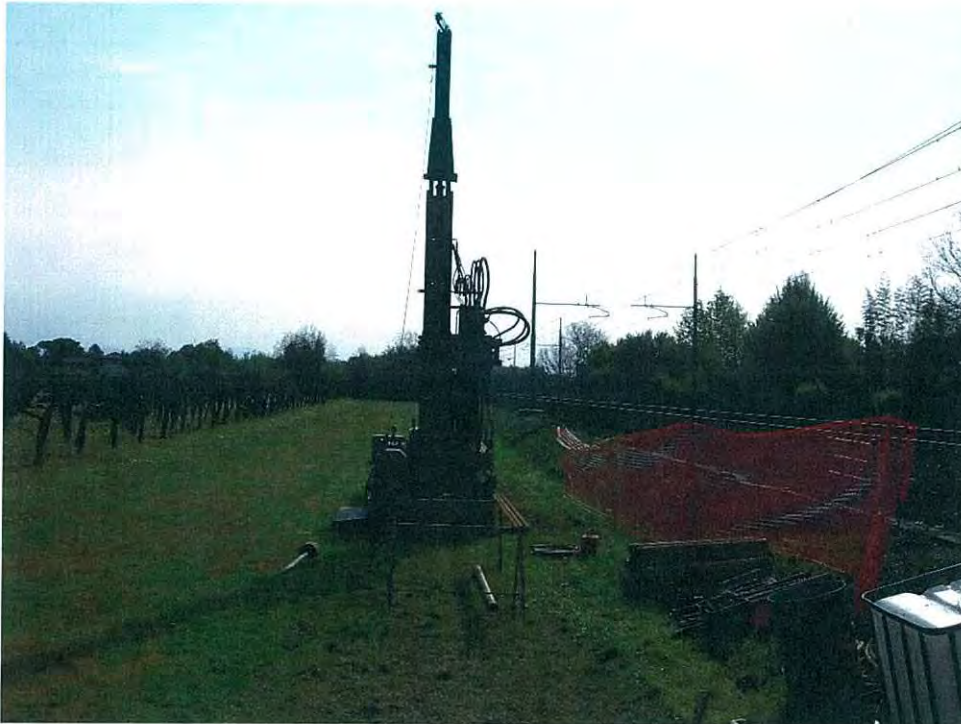
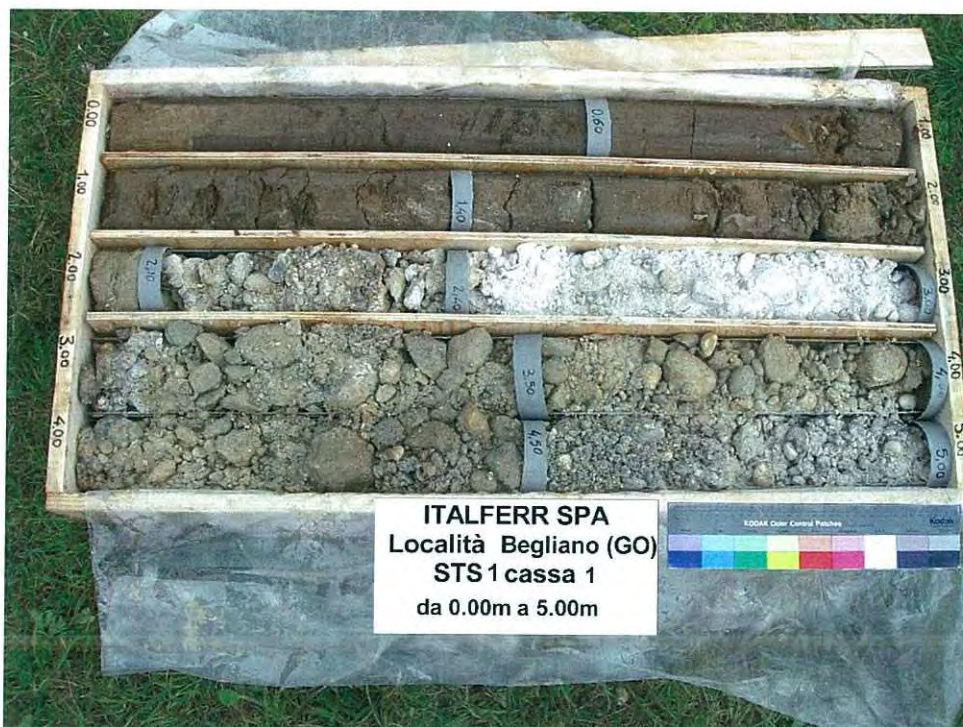
9.3 Documentazione fotografica TS1

Le cassette sono state in seguito fotografate, con macchina digitale, da un'angolazione di circa 90°, previa l'installazione di un riferimento indicante la sigla del sondaggio, il numero della cassa e le quote di riferimento delle carote.

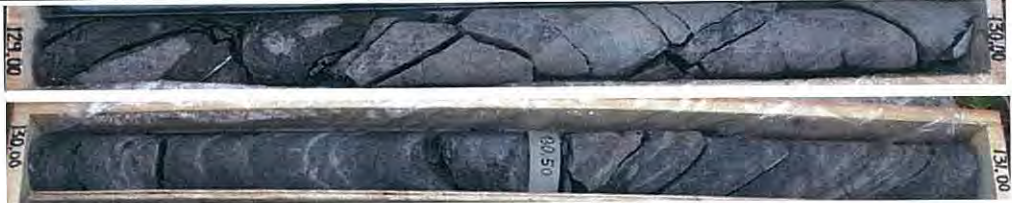
PROVA DILATOMETRICA												
Committente:		Italferr spa						Sondaggio:		TS6		
Località:		Trieste Prosecco										
Data:		18/06/2010		Profondità (m):		130.00		Numero prova:		1		
Litologia:		Arenarie										
DATI DI CAMPAGNA												
N° lettura	1° CICLO				2° CICLO				3° CICLO			
	P (bar)	Dilatazione (mm)			P (bar)	Dilatazione (mm)			P (bar)	Dilatazione (mm)		
		A	B	C		A	B	C		A	B	C
1	10.0	10.981	10.256	11.570	10.0	10.9967	10.2667	11.5805	10.1	11.013	10.506	11.623
2	11.0	11.022	10.292	11.608	12.1	11.0647	10.3447	11.6605	13.0	11.094	10.498	11.726
3	11.9	11.043	10.308	11.640	14.0	11.0947	10.3757	11.7075	16.0	11.153	10.471	11.817
4	13.0	11.059	10.323	11.653	16.0	11.1187	10.3957	11.7295	18.9	11.201	10.407	11.859
5	14.1	11.066	10.335	11.665	18.0	11.1407	10.4157	11.7505	22.0	11.239	10.354	11.898
6	15.0	11.074	10.347	11.681	20.0	11.1607	10.4507	11.7695	25.0	11.262	10.285	11.928
7	16.0	11.085	10.363	11.692	21.9	11.1787	10.4767	11.7895	28.0	11.283	10.371	11.950

CALCOLO MODULI												
Modulo di deformazione (Mpa)					Modulo di Reloading (Mpa)

A	B	C	media		A	B	C	media			
1° ciclo	2380	1939	1899	2073	1° ciclo	-	-	-	-			
2° ciclo	2195	1938	1781	1971	2° ciclo	1733	1641	1363	1579			
3° ciclo	2295	2429	1876	2200	3° ciclo	1841	1871	1447	1720			
Modulo di First loading (Mpa)					Modulo di Unloading (Mpa)							
	A	B	C	media		A	B	C	media			
1° ciclo	2380	1939	1899	2073	1° ciclo	2806	2186	2044	2346			
2° ciclo	2863	2303	2435	2534	2° ciclo	2648	2408	2505	2520			
3° ciclo	3544	4228	3257	3676	3° ciclo	9425	13352	11869	11549

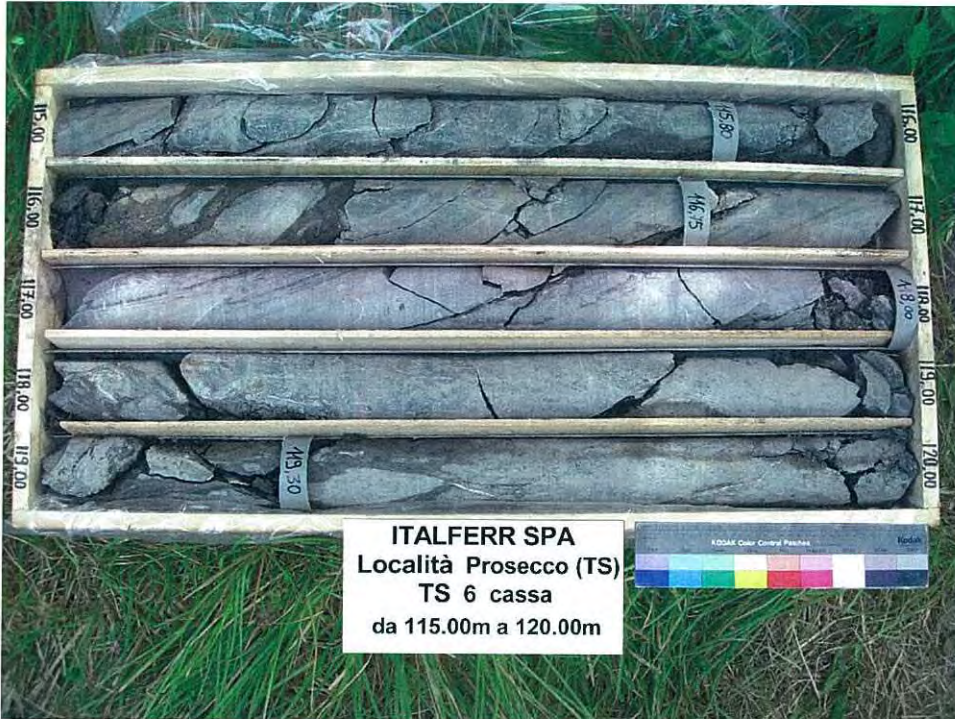
ITAFERR SPA
Località Prosecco (TS)
TS 6 cassa
da 115.00m a 120.00m

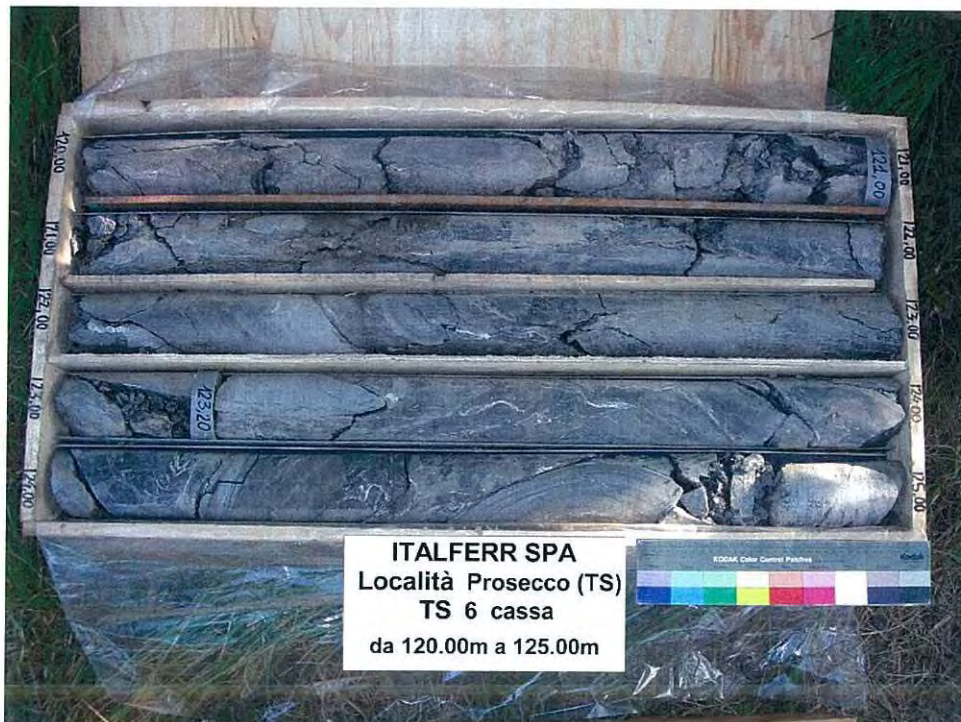
ITAFERR SPA
Località Prosecco (TS)
TS 6 cassa
da 120.00m a 125.00m

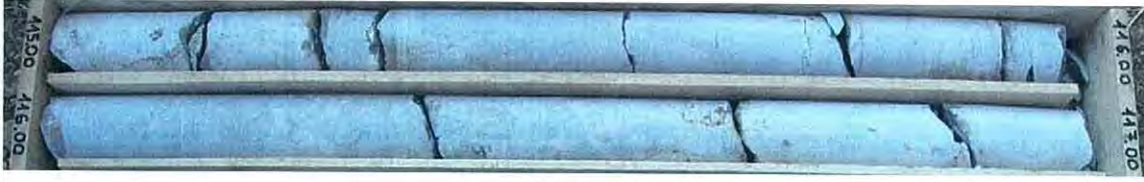
PROVA DILATOMETRICA												
Committente:		Italferr spa							Sondaggio:		TS10	
Località:		Trieste Contovello										
Data:		22/06/2010		Profondità (m):		116.00			Numero prova:		1	
Litologia:		Calcari										
DATI DI CAMPAGNA												
N° lettura	1° CICLO				2° CICLO				3° CICLO			
	P (bar)	Dilatazione (mm)			P (bar)	Dilatazione (mm)			P (bar)	Dilatazione (mm)		
		A	B	C		A	B	C		A	B	C
1	6.0	10.180	9.750	9.231	6.1	10.192	9.7594	9.2395	6.0	10.202	9.789	9.248
2	7.0	10.181	9.754	9.235	8.1	10.197	9.7634	9.2435	9.0	10.206	9.787	9.253
3	8.0	10.183	9.758	9.239	10.1	10.203	9.7684	9.2485	12.2	10.210	9.783	9.257
4	9.1	10.187	9.762	9.243	12.1	10.208	9.7734	9.2535	15.1	10.215	9.779	9.261
5	10.0	10.191	9.766	9.247	14.1	10.213	9.7774	9.2575	18.1	10.219	9.772	9.264
6	10.9	10.195	9.769	9.250	16.3	10.217	9.7814	9.2615	21.1	10.223	9.767	9.268
7	12.2	10.203	9.772	9.253	18.1	10.221	9.7844	9.2645	24.1	10.228	9.772	9.272

CALCOLO MODULI												
Modulo di deformazione (Mpa)					Modulo di Reloading (Mpa)							
	A	B	C	media		A	B	C	media			
1° ciclo	6229	8211	8211	7550	1° ciclo	-	-	-	-

2° ciclo	15205	13632	13632	14156	2° ciclo	20362	12217	12217	14932			
3° ciclo	18579	21332	21332	20414	3° ciclo	18212	22046	22046	20768			
Modulo di First loading (Mpa)					Modulo di Unloading (Mpa)							
	A	B	C	media		A	B	C	media			
1° ciclo	6229	8211	8211	7550	1° ciclo	29671	12716	12716	18368			
2° ciclo	12474	15147	15147	14256	2° ciclo	14766	19428	19428	17874			
3° ciclo	19635	19635	19635	19635	3° ciclo	106466	106466	106466	106466

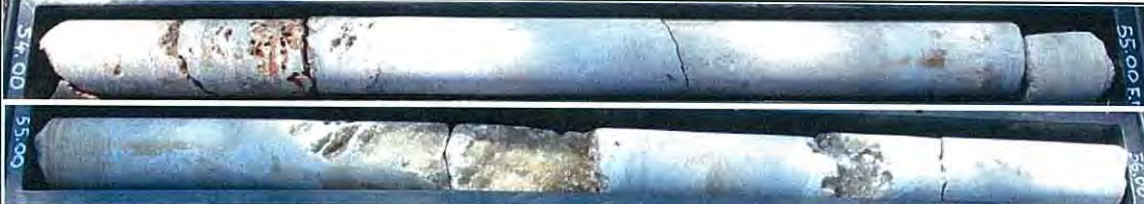
PROVA DILATOMETRICA												
Committente:		Italferr spa							Sondaggio:		TS13	
Località:		Trieste Barcola										
Data:		17/07/2010		Profondità (m):		55.00			Numero prova:		1	
Litologia:		Calcare										
DATI DI CAMPAGNA												
N° lettura	P (bar)	1° CICLO			P (bar)	2° CICLO			P (bar)	3° CICLO		
		Dilatazione (mm)				Dilatazione (mm)				Dilatazione (mm)		
		A	B	C		A	B	C		A	B	C
1	8.1	10.745	10.263	10.046	14.2	11.2502	10.9604	10.586	22.1	11.648	11.535	11.121
2	10.1	10.793	10.310	10.087	17.9	11.2722	10.9894	10.601	30.5	11.662	11.542	11.139
3	12.3	10.849	10.366	10.129	22.5	11.2832	11.0264	10.628	37.9	11.683	11.554	11.162
4	14.0	10.924	10.453	10.193	26.5	11.3092	11.0944	10.671	46.3	11.719	11.580	11.193
5	16.0	10.971	10.524	10.248	30.4	11.3522	11.1884	10.747	55.4	11.771	11.614	11.221
6	18.2	11.017	10.606	10.302	34.5	11.4222	11.2664	10.834	62.0	11.818	11.645	11.258
7	20.1	11.073	10.700	10.365	38.2	11.5002	11.3644	10.925	71.4	11.859	11.683	11.298

CALCOLO MODULI												
Modulo di deformazione (Mpa)					Modulo di Reloading (Mpa)							
	A	B	C	media		A	B	C	media			
1° ciclo	909	593	867	790	1° ciclo	-	-	-	-			
2° ciclo	2289	1619	1797	1902	2° ciclo	6408	2843	4666	4639			
3° ciclo	6237	8473	7391	7367	3° ciclo	10669	15324	9800	11931

Modulo di First loading (Mpa)					Modulo di Unloading (Mpa)							
	A	B	C	media		A	B	C	media			
1° ciclo	909	593	867	790	1° ciclo	16512	4472	71551	30845			
2° ciclo	1539	1220	1226	1328	2° ciclo	23989	26897	34138	28341			
3° ciclo	4394	5839	5921	5385	3° ciclo	18523	24080	48161	30255

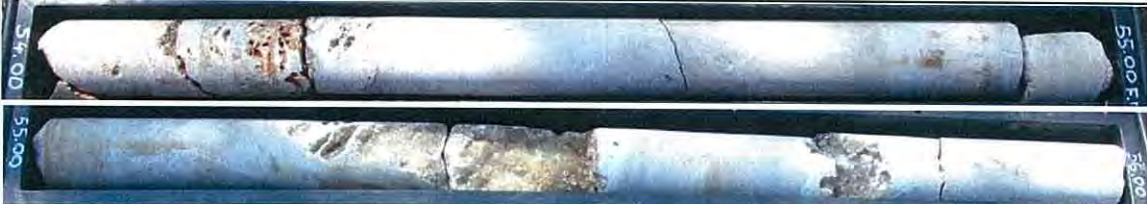
PROVA DILATOMETRICA												
Committente:		Italferr spa							Sondaggio:		TS13	
Località:		Trieste Barcola										
Data:		17/07/2010		Profondità (m):		55.00						
Litologia:		Calcarea							Numero prova:		1	
DATI DI CAMPAGNA												
N° lettura	P (bar)	1° CICLO			P (bar)	2° CICLO			P (bar)	3° CICLO		
		Dilatazione (mm)				Dilatazione (mm)				Dilatazione (mm)		
		A	B	C		A	B	C		A	B	C
1	8.1	10.745	10.263	10.046	14.2	11.2502	10.9604	10.586	22.1	11.648	11.535	11.121
2	10.1	10.793	10.310	10.087	17.9	11.2722	10.9894	10.601	30.5	11.662	11.542	11.139
3	12.3	10.849	10.366	10.129	22.5	11.2832	11.0264	10.628	37.9	11.683	11.554	11.162
4	14.0	10.924	10.453	10.193	26.5	11.3092	11.0944	10.671	46.3	11.719	11.580	11.193
5	16.0	10.971	10.524	10.248	30.4	11.3522	11.1884	10.747	55.4	11.771	11.614	11.221
6	18.2	11.017	10.606	10.302	34.5	11.4222	11.2664	10.834	62.0	11.818	11.645	11.258
7	20.1	11.073	10.700	10.365	38.2	11.5002	11.3644	10.925	71.4	11.859	11.683	11.298

CALCOLO MODULI												
Modulo di deformazione (Mpa)					Modulo di Reloading (Mpa)							
	A	B	C	media		A	B	C	media			
1° ciclo	909	593	867	790	1° ciclo	-	-	-	-			
2° ciclo	2289	1619	1797	1902	2° ciclo	6408	2843	4666	4639			
3° ciclo	6237	8473	7391	7367	3° ciclo	10669	15324	9800	11931

Modulo di First loading (Mpa)					Modulo di Unloading (Mpa)							
	A	B	C	media		A	B	C	media			
1° ciclo	909	593	867	790	1° ciclo	16512	4472	71551	30845			
2° ciclo	1539	1220	1226	1328	2° ciclo	23989	26897	34138	28341			
3° ciclo	4394	5839	5921	5385	3° ciclo	18523	24080	48161	30255

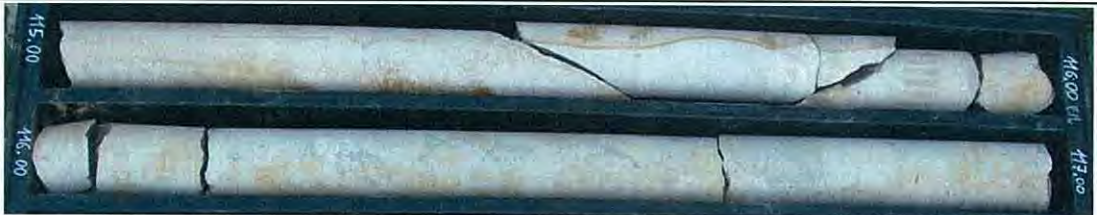
PROVA DILATOMETRICA												
Committente:		Italferr spa							Sondaggio:		TS18	
Località:		Triste - Contovello										
Data:		22/07/2010		Profondità (m):		116.00			Numero prova:		1	
Litologia:		Calcare										
DATI DI CAMPAGNA												
N° lettura	1° CICLO				2° CICLO				3° CICLO			
	P (bar)	Dilatazione (mm)			P (bar)	Dilatazione (mm)			P (bar)	Dilatazione (mm)		
		A	B	C		A	B	C		A	B	C
1	8.1	11.340	11.552	9.586	10.5	12.1534	12.4658	10.2741	12.7	12.364	12.801	10.508
2	9.5	11.666	11.816	9.751	13.9	12.1851	12.6123	10.3281	14.6	12.392	12.886	10.537
3	10.5	11.781	12.018	9.881	15.0	12.1956	12.6347	10.3654	18.4	12.422	13.032	10.570
4	12.2	11.869	12.135	9.961	17.5	12.2267	12.7595	10.425	20.7	12.431	13.097	10.599
5	14.5	11.960	12.319	10.129	19.0	12.2658	12.8402	10.4529	26.5	12.449	13.171	10.626
6	15.1	12.012	12.403	10.179	21.2	12.3124	12.9383	10.4952	28.1	12.472	13.251	10.655
7	15.9	12.088	12.490	10.266	23.2	12.3546	13.0308	10.5411	30.2	12.487	13.303	10.683

Modulo di deformazione (Mpa)					Modulo di Reloading (Mpa)							
	A	B	C	media		A	B	C	media			
1° ciclo	436	268	332	345	1° ciclo	-	-	-	-			
2° ciclo	1688	608	1230	1175	2° ciclo	2522	603	1141	1422			
3° ciclo	2822	973	2657	2150	3° ciclo	2711	1005	2702	2139			
Modulo di First loading (Mpa)					Modulo di Unloading (Mpa)							
	A	B	C	media		A	B	C	media			
1° ciclo	436	268	332	345	1° ciclo	10713	982	1339	4345			
2° ciclo	1246	613	1343	1067	2° ciclo	3646	1102	3384	2711			
3° ciclo	3099	909	2563	2190	3° ciclo	11888	1618	11197	8235
