**NUOVA LINEA AV/AC VENEZIA - TRIESTE**

**TRATTA RONCHI - TRIESTE**

**SONDAGGI GEOGNOSTICI**

(Sondaggi TS15-TS16-TS17)

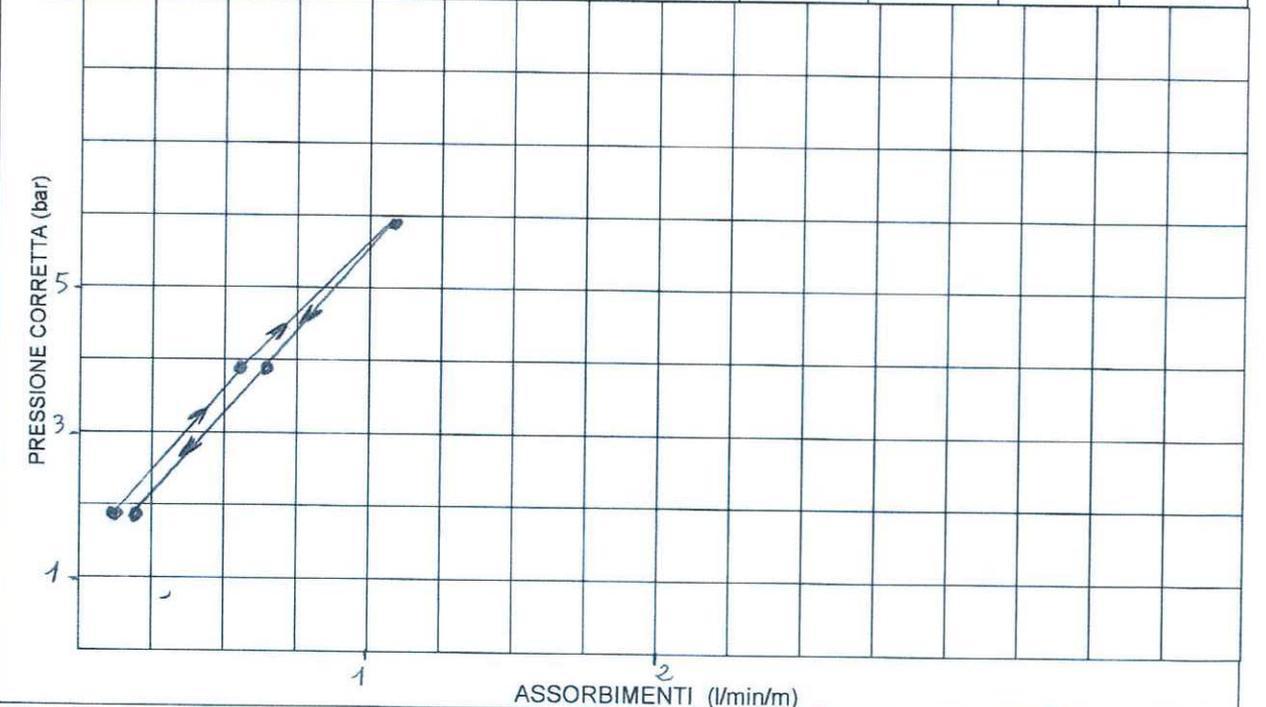
PRESSIONE MANOMETRO bar	PRESSIONE CORRETTA bar	TEMPO minuti		LETTURA INIZIALE litri	LETTURA FINALE litri	ASSORBIM. litri	PORTATA litri/min	l/min/m	UL
1	1,96	2	796,8	796,6	801,8	5,2	0,52	0,13	0,66
		4	798,2						
		6	799,3						
		8	800,1						
3	3,96	2	811,7	807,3	829,5	22,2	2,22	0,56	1,40
		4	816,2						
		6	820,6						
		8	825,1						
5	5,96	2	842,7	834,1	877,4	43,3	4,33	1,08	1,82
		4	851,4						
		6	860,1						
		8	868,7						
3	3,96	2	885,2	880,3	904,6	24,3	2,43	0,61	1,53
		4	890,0						
		6	894,9						
		8	899,7						
1	1,96	2	911,5	909,8	918,5	8,7	0,87	0,22	1,11
		4	913,3						
		6	915,0						
		8	916,8

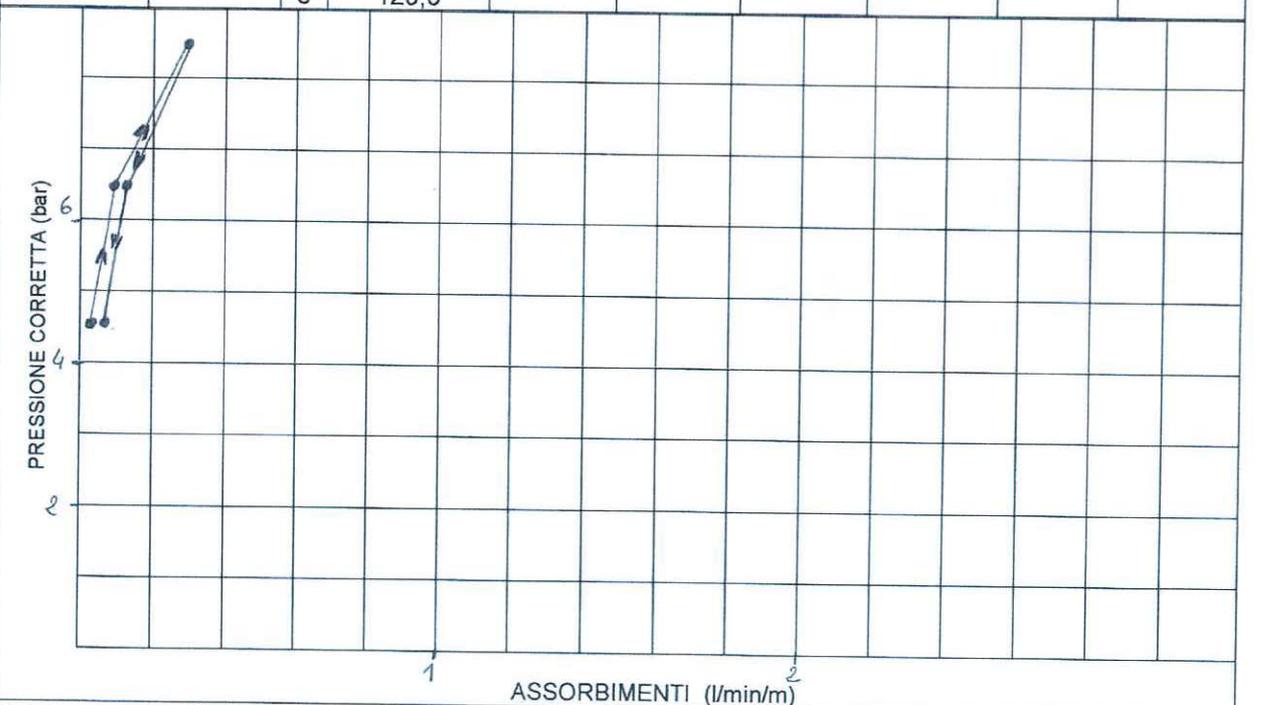
PRESSIONE MANOMETRO bar	PRESSIONE CORRETTA bar	TEMPO minuti	LETTURA INIZIALE litri	LETTURA FINALE litri	ASSORBIM. litri	PORTATA litri/min	l/min/m	UL	
2	4,46	2	69,8	72,5	2,7	0,27	0,05	0,12	
		4							70,9
		6							71,3
		8							71,9
4	6,46	2	79,5	85,3	5,8	0,58	0,12	0,18	
		4							81,8
		6							83
		8							84,2
6	8,46	2	93,1	109,7	16,6	1,66	0,33	0,39	
		4							99,7
		6							103,0
		8							106,4
4	6,46	2	116,7	124,2	7,5	0,75	0,15	0,23	
		4							119,7
		6							121,2
		8							122,7
2	4,46	2	127,4	130,5	3,1	0,31	0,06	0,14	
		4							128,7
		6							129,2
		8							129,9

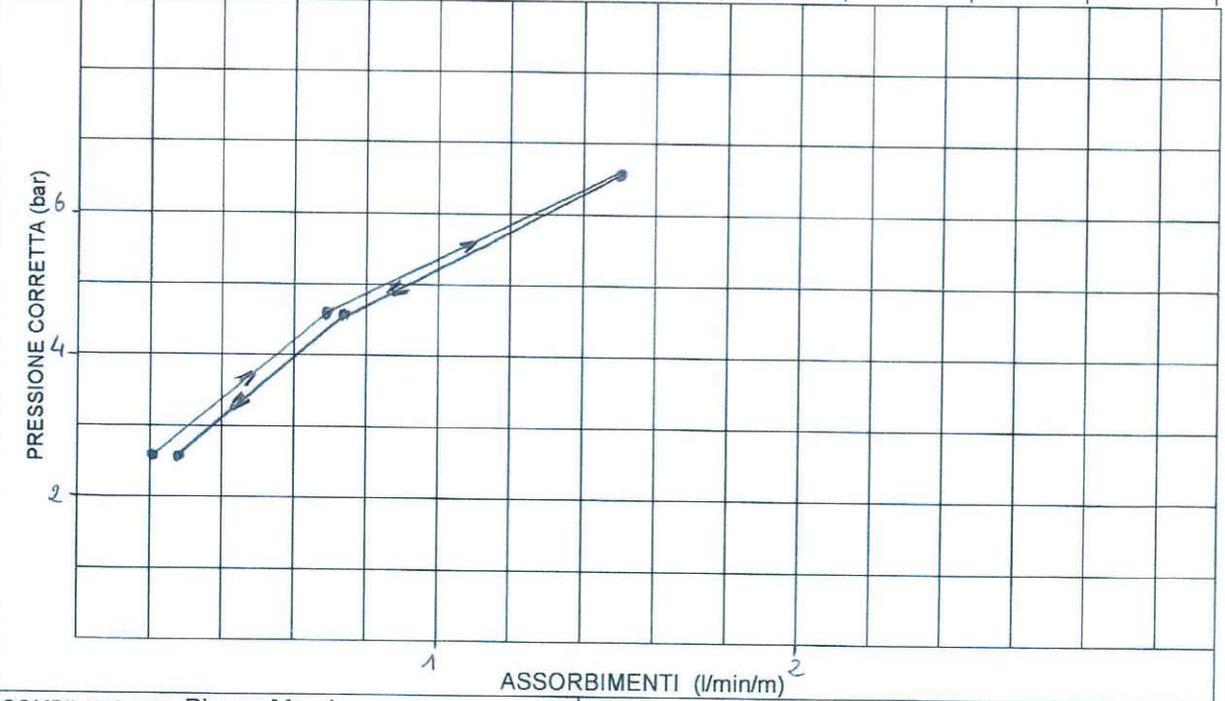
PRESSIONE MANOMETRO bar	PRESSIONE CORRETTA bar	TEMPO minuti	LETTURA INIZIALE litri	LETTURA FINALE litri	ASSORBIM. litri	PORTATA litri/min	l/min/m	UL
1	2,63	2	585,7	594,3	8,6	0,86	0,21	0,82
		4						
		6						
		8						
3	4,63	2	602,4	630,2	27,8	2,78	0,70	1,50
		4						
		6						
		8						
5	6,63	2	639,0	700,4	61,4	6,14	1,54	2,32
		4						
		6						
		8						
3	4,63	2	706,2	735,5	29,3	2,93	0,73	1,58
		4						
		6						
		8						
1	2,63	2	740,1	751,4	11,3	1,13	0,28	1,07
		4						
		6						
		8

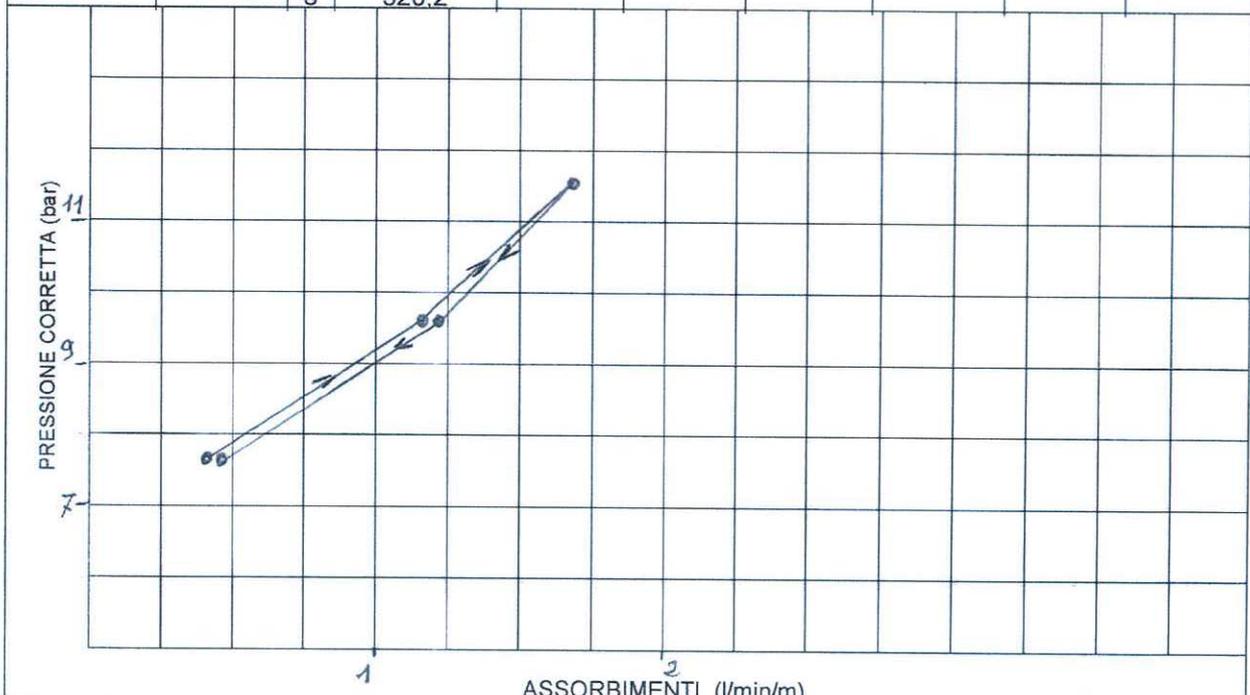
PRESSIONE MANOMETRO bar	PRESSIONE CORRETTA bar	TEMPO minuti		LETTURA INIZIALE litri	LETTURA FINALE litri	ASSORBIM. litri	PORTATA litri/min	l/min/m	UL
1	7,61	2	244,7	240,8	260,2	19,4	1,94	0,39	0,51
		4	248,6						
		6	252,4						
		8	256,3						
3	9,61	2	281,4	269,4	328,9	59,5	5,95	1,19	1,24
		4	293,2						
		6	305,0						
		8	317,0						
5	11,61	2	358,9	341,5	428,1	86,6	8,66	1,73	1,49
		4	376,1						
		6	393,5						
		8	410,7						
3	9,61	2	446,6	434,2	496,4	62,2	6,22	1,24	1,29
		4	459,1						
		6	471,5						
		8	489,9						
1	7,61	2	507,7	503,6	524,2	20,6	2,06	0,41	0,54
		4	511,8						
		6	516,0						
		8	520,2

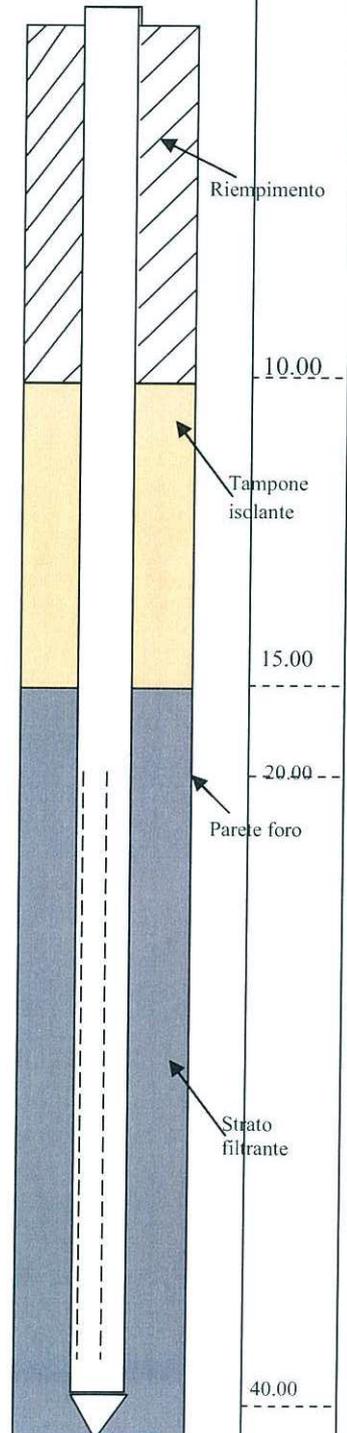
Diametro tubo: 2"  
 Profondità tubo fessurato da m 20.00 a m 40.00  
 Strato filtrante da m 15.00 a m 40.00  
 Materiale: ghiaino lavato  
 Tampone isolante da m 10.00 a m 15.00  
 Tipo di materiale: bentonite in palline  
 Riempimento da m 0.00 a m 10.00  
 Quota terminali: 0.35 m  
 Eseguita in data: 04.08.10

Nell'intercapedine fra le pareti del foro ed il tubo piezometrico fessurato è stato messo in opera un adeguato strato drenante, composto da ghiaietto fine lavato e selezionato.

Per evitare infiltrazioni dalla superficie al di sopra del materiale drenante è stato creato un tampone isolante con spessore di almeno 5 metri formato da bentonite in palline autorigonfianti, mentre la parte superiore è stata colmata fino a piano campagna con miscela di acqua, cemento e bentonite.

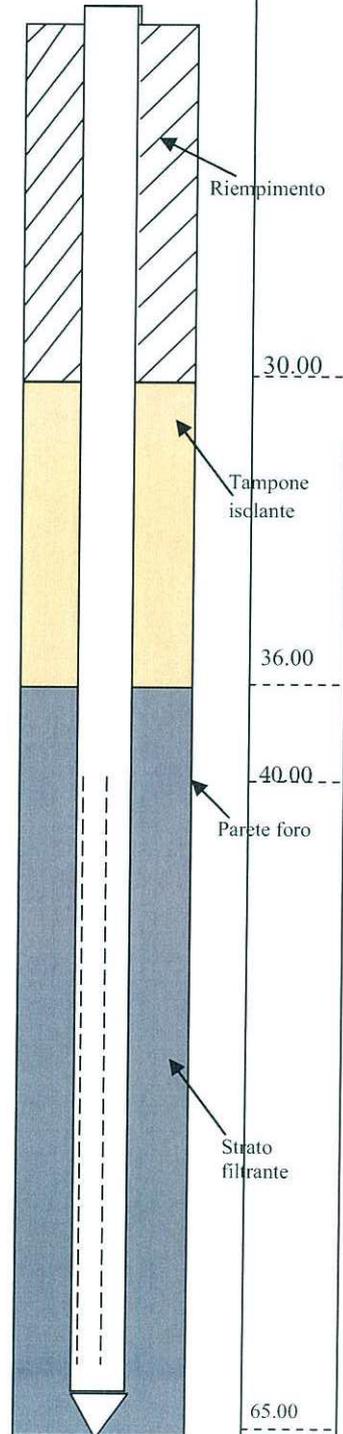
Diametro tubo: 2"  
 Profondità tubo fessurato da m 20.00 a m 40.00  
 Strato filtrante da m 40.00 a m 65.00  
 Materiale: ghiaino lavato  
 Tampone isolante da m 30.00 a m 36.00  
 Tipo di materiale: bentonite in palline  
 Riempimento da m 0.00 a m 30.00  
 Quota terminali: -0.05 m  
 Eseguita in data: 22.07.10

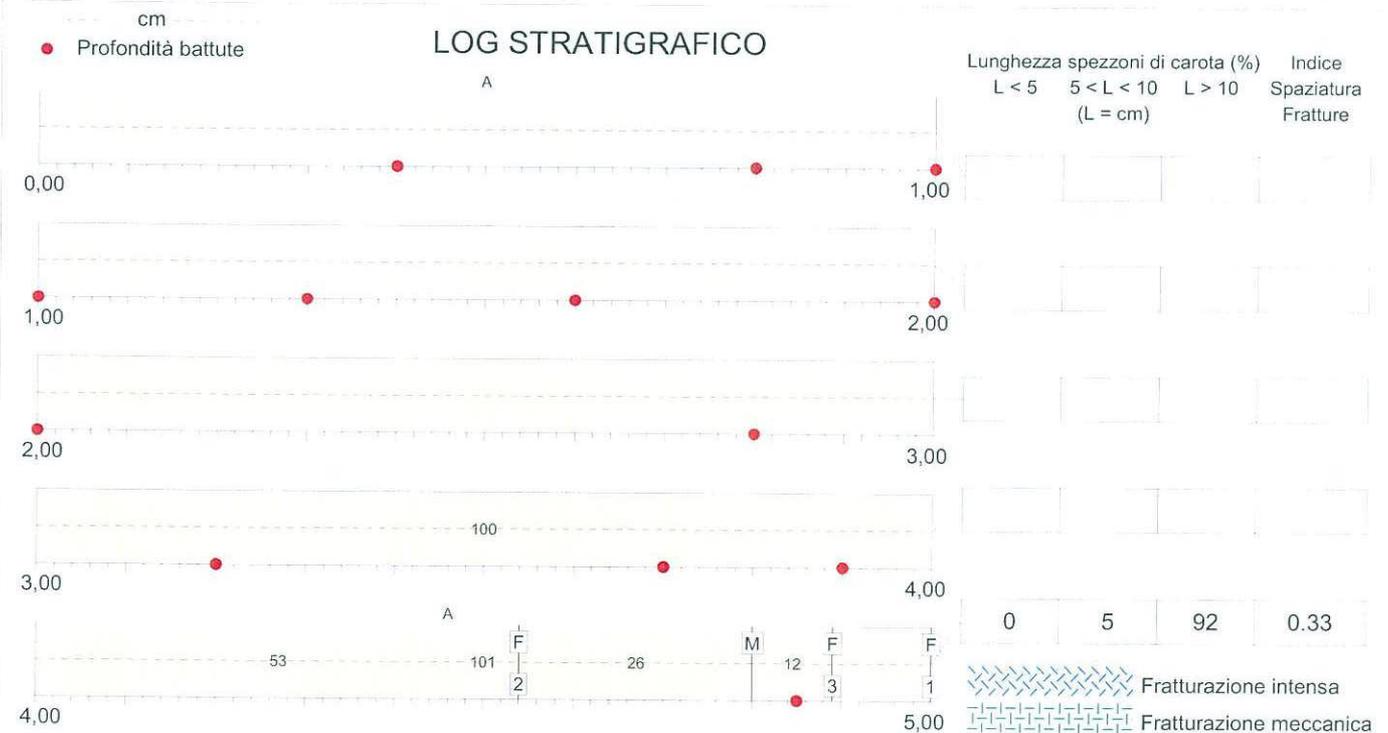
Cassetta n° 1

cassa 1 da m 0.00 a m 5.00

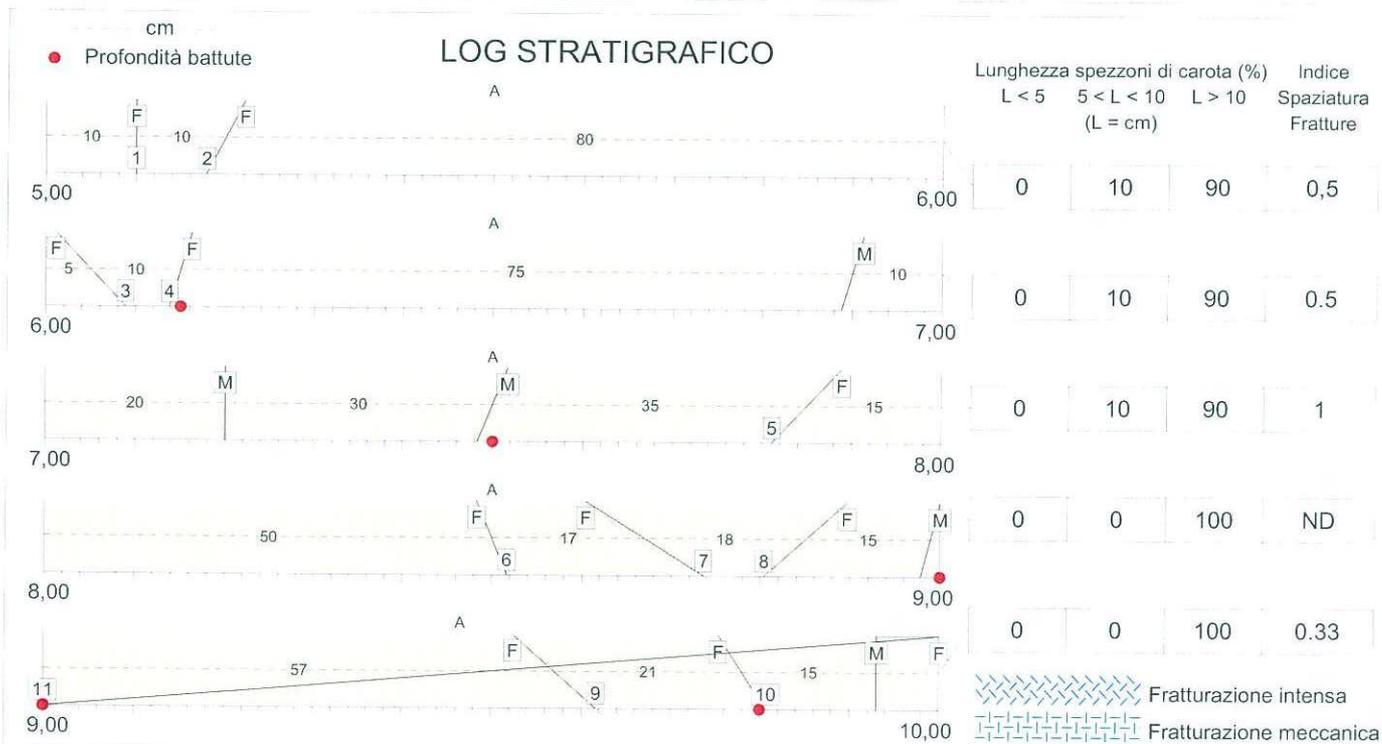
Cassetta n° 2

cassa 2 da m 5.00 a m 10.00

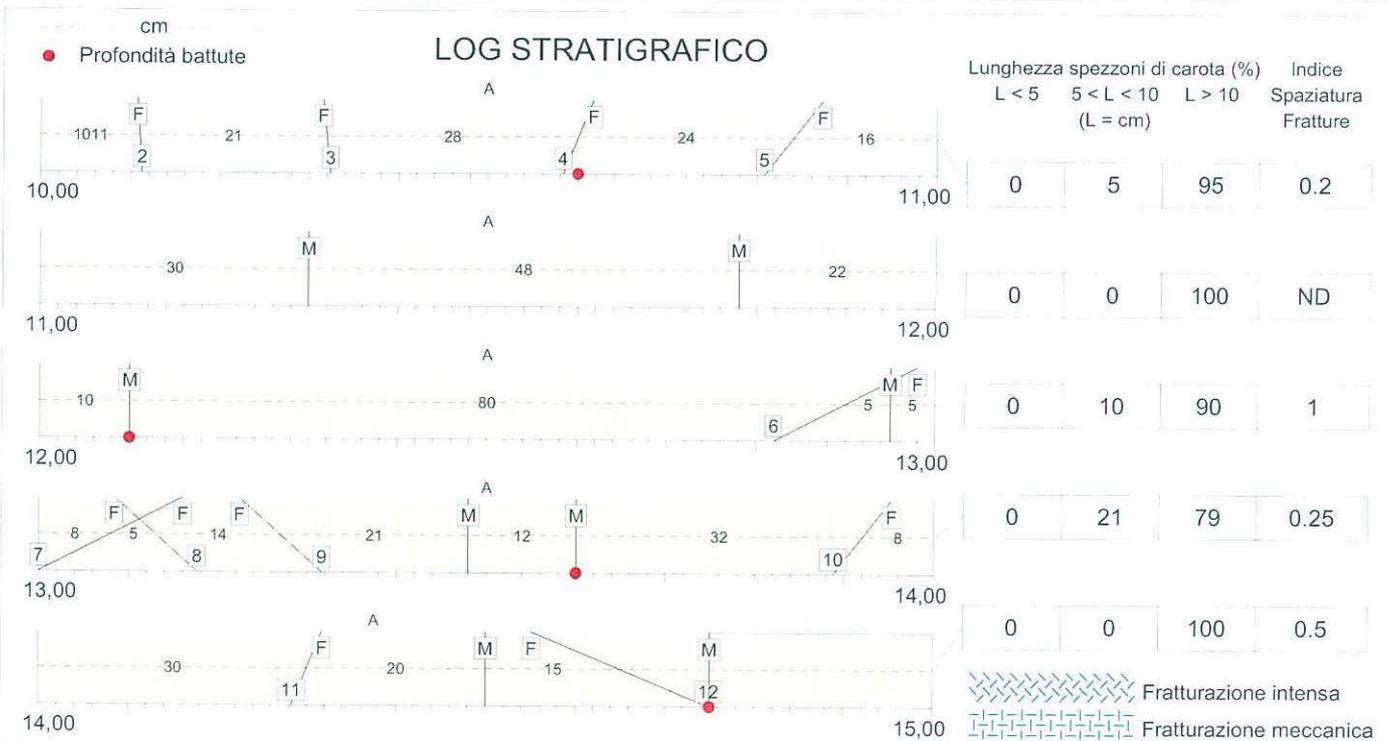
Cassetta n° 3

Cassa 3 da m 10.00 a m 15.00

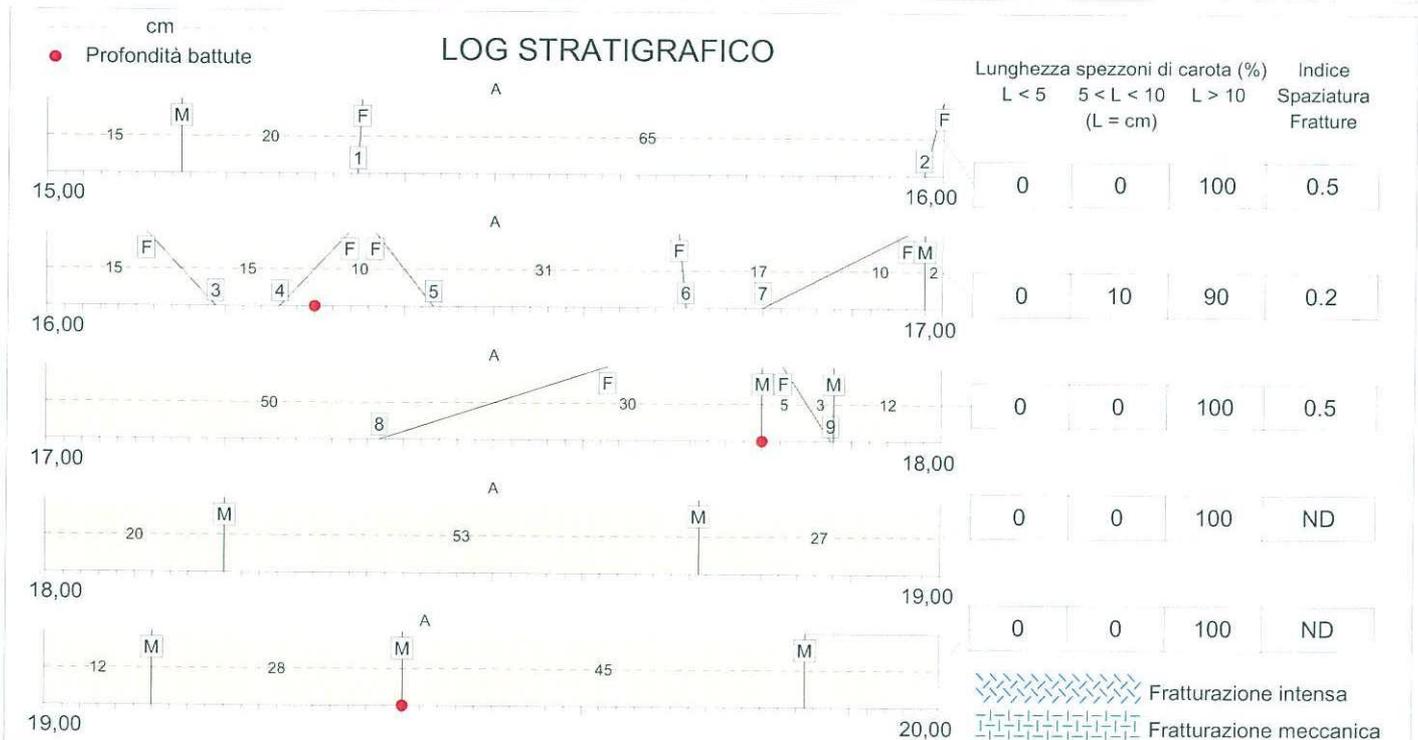
Cassetta n° 4

Cassa 4 da m 15,00 a m 20,00

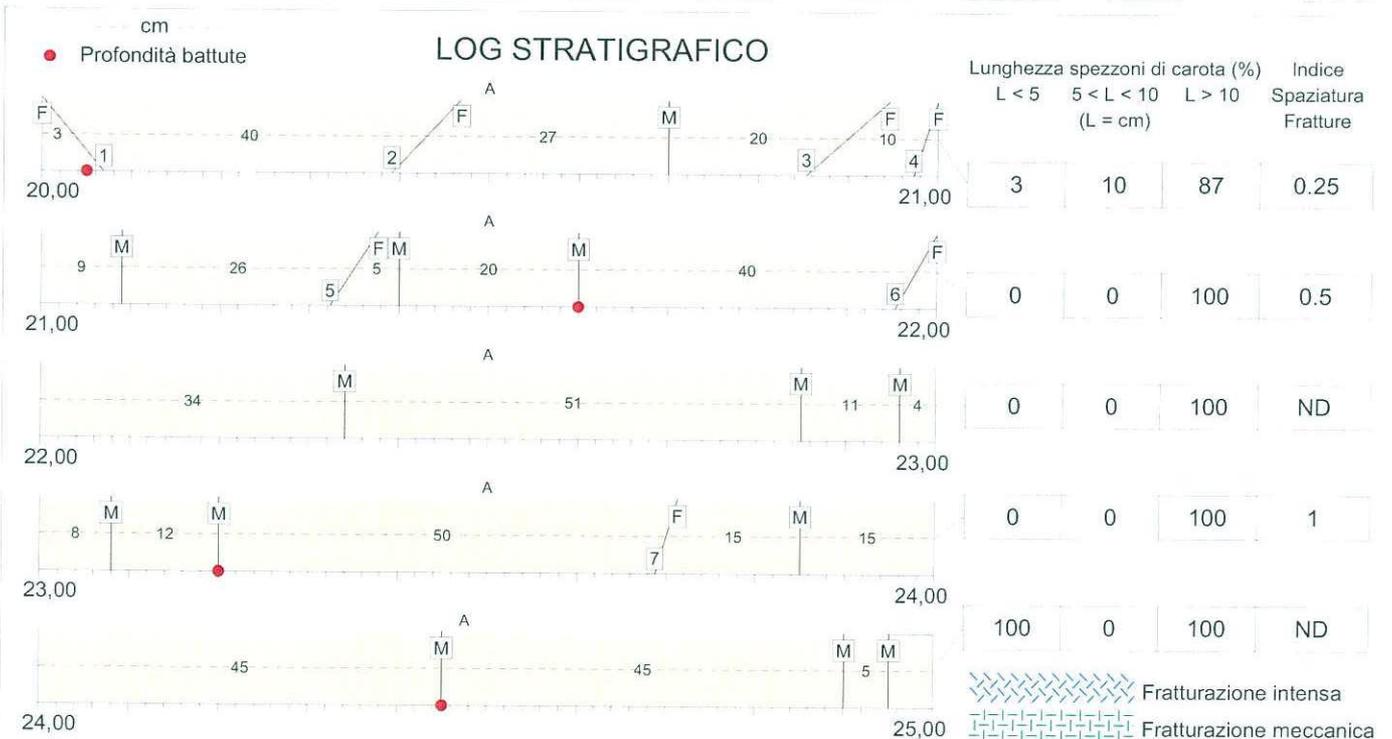
Cassa 5 da m 20.00 a m 25.00

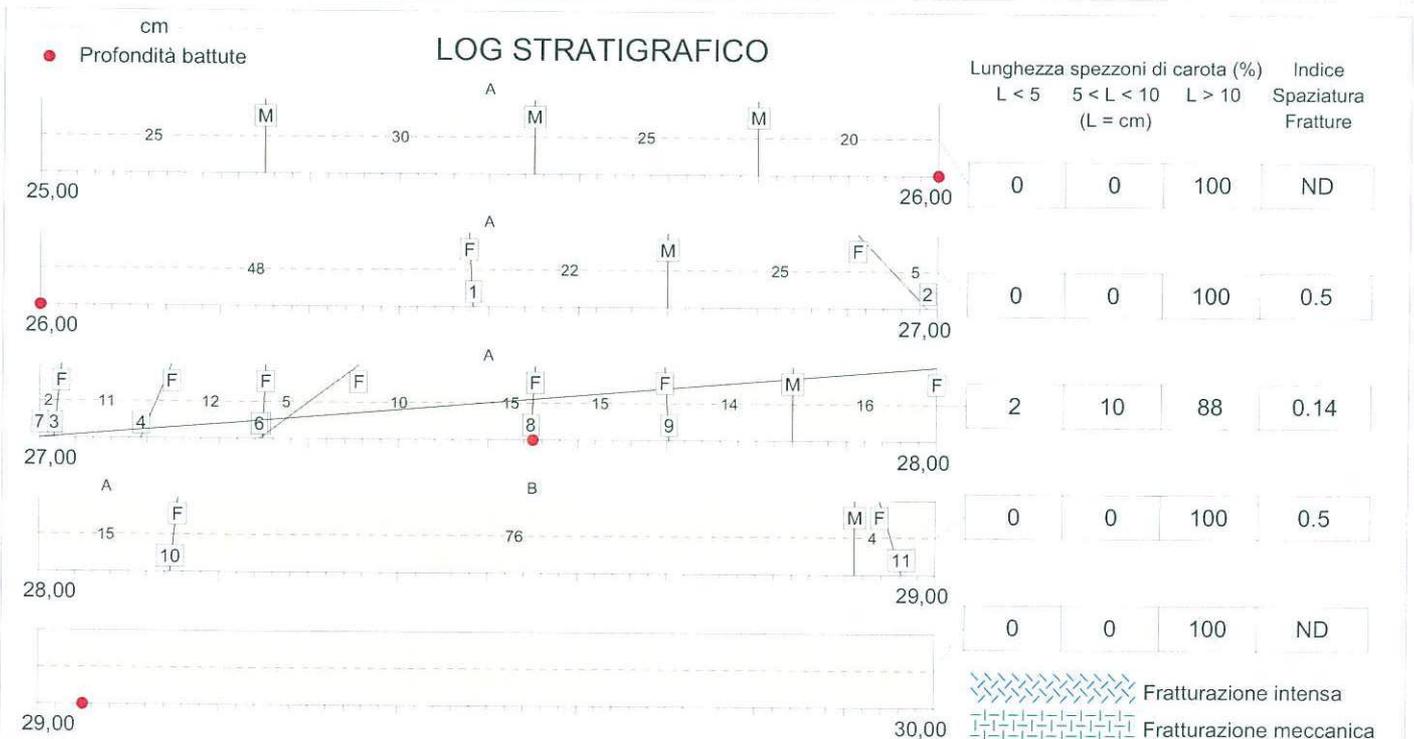
Cassetta n° 6

Cassa 6 da m 25,00 a m 30,00

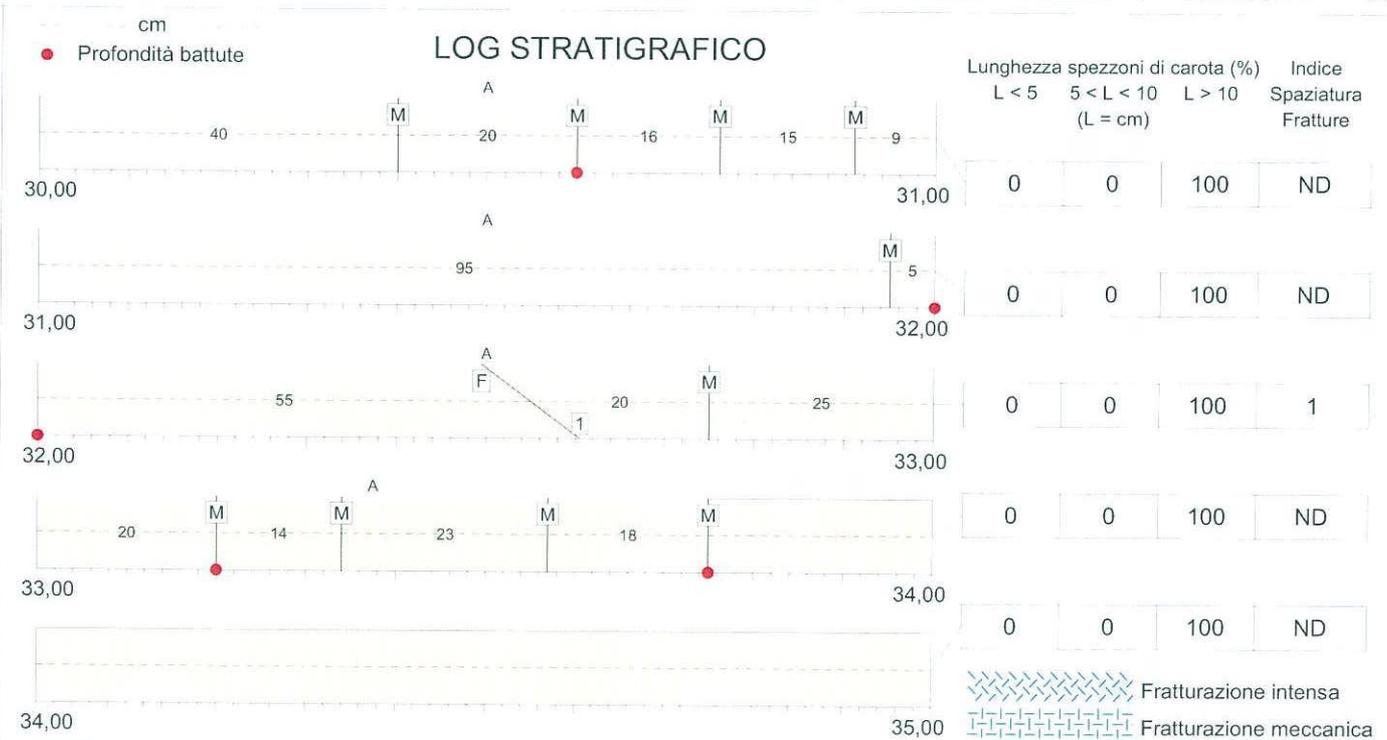
Cassa 7 da m 30.00 a m 35.00

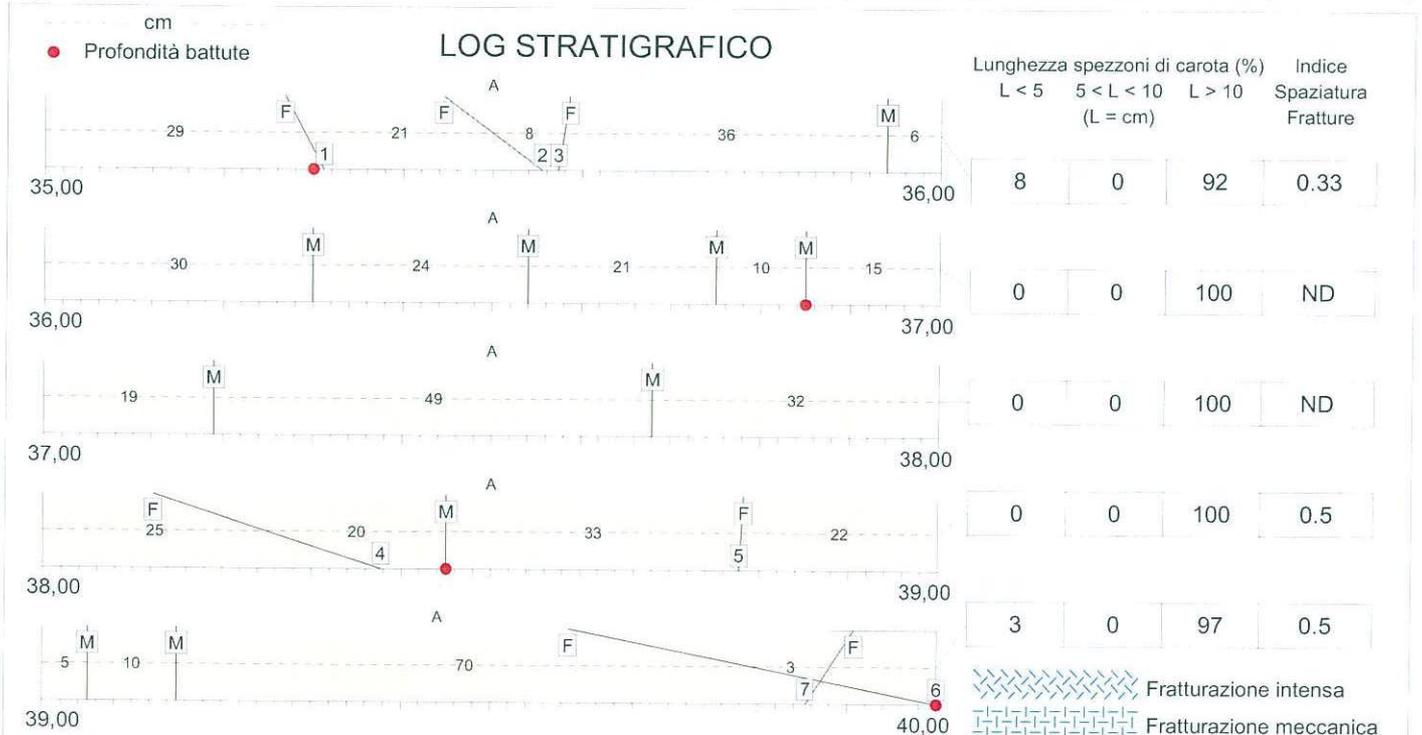
Cassetta n° 8

Cassa 8 da m 35.00 a m 40.00

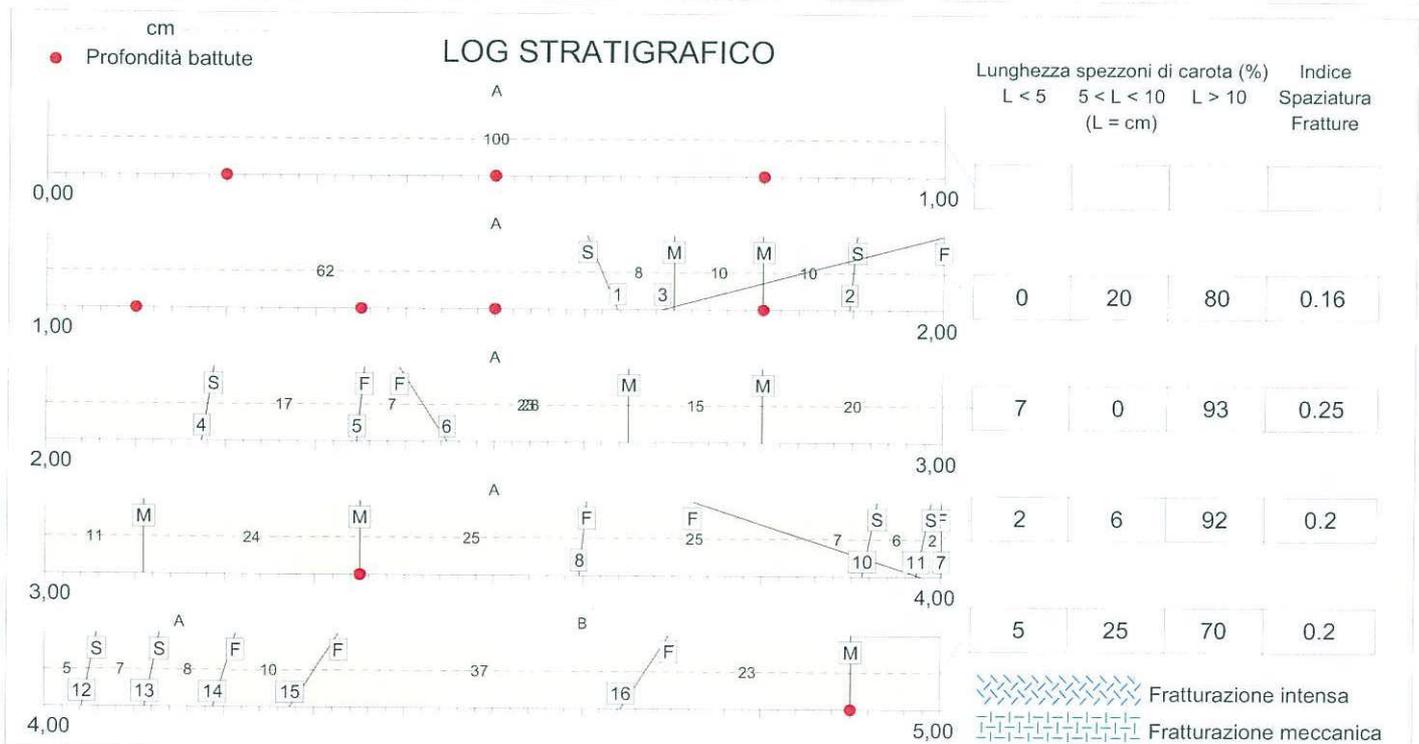
Cassa 1 da m 0,00 a m 5,00

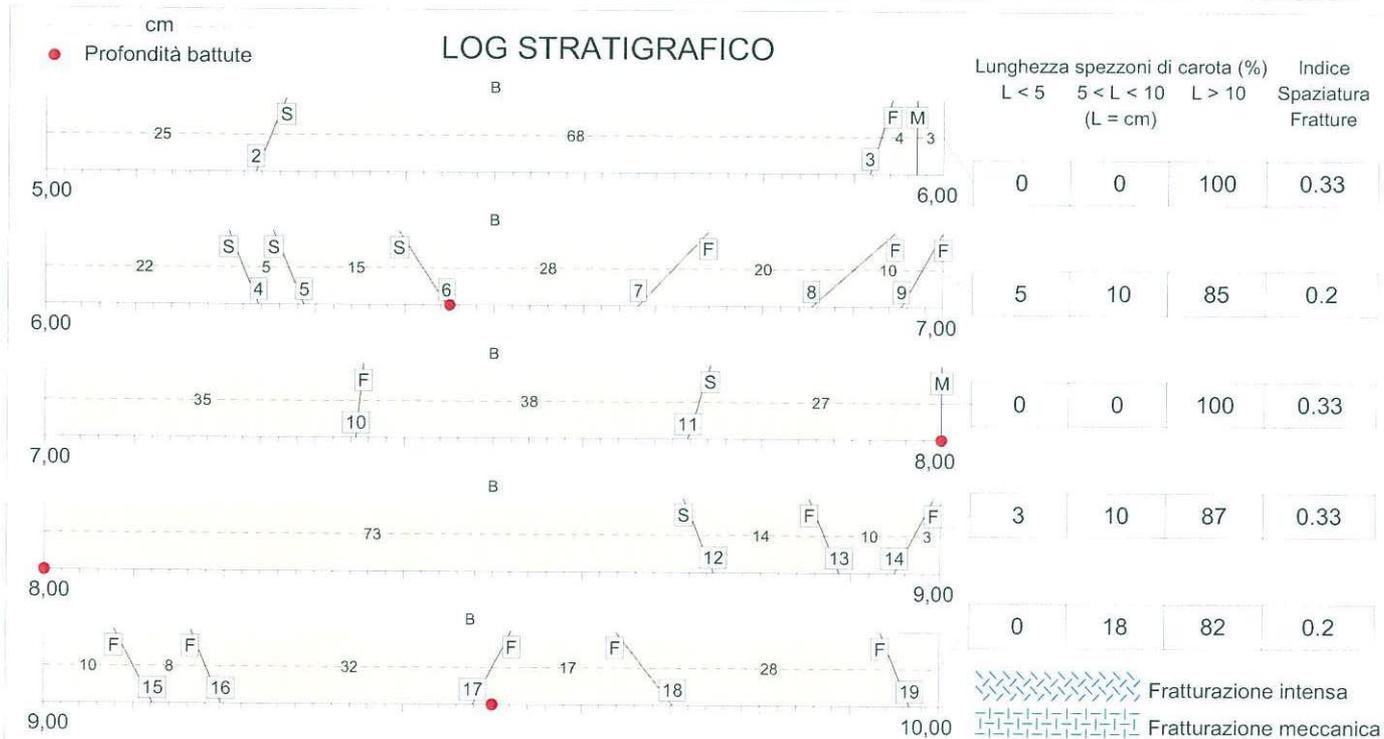
Cassa 2 da m 5,00 a m 10,00

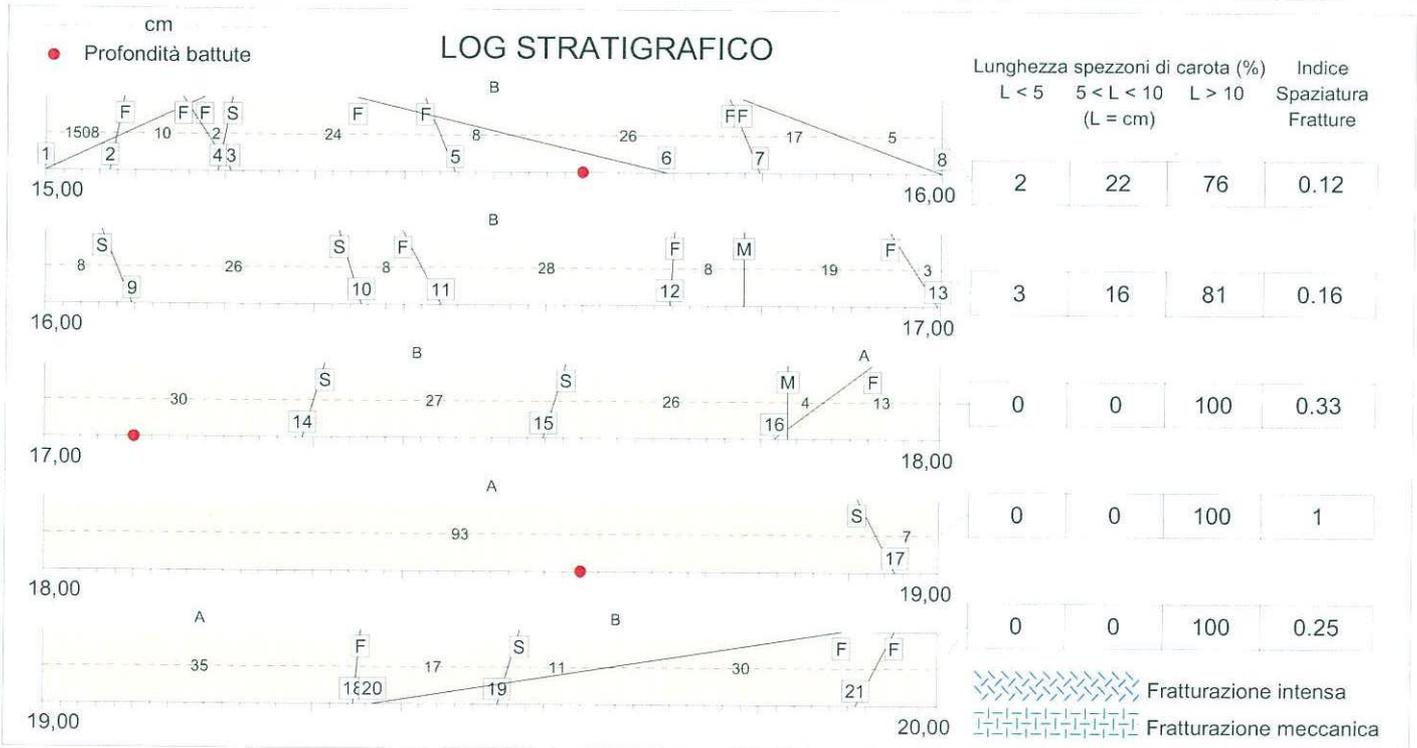
Cassa 4 da m 15,00 a m 20,00

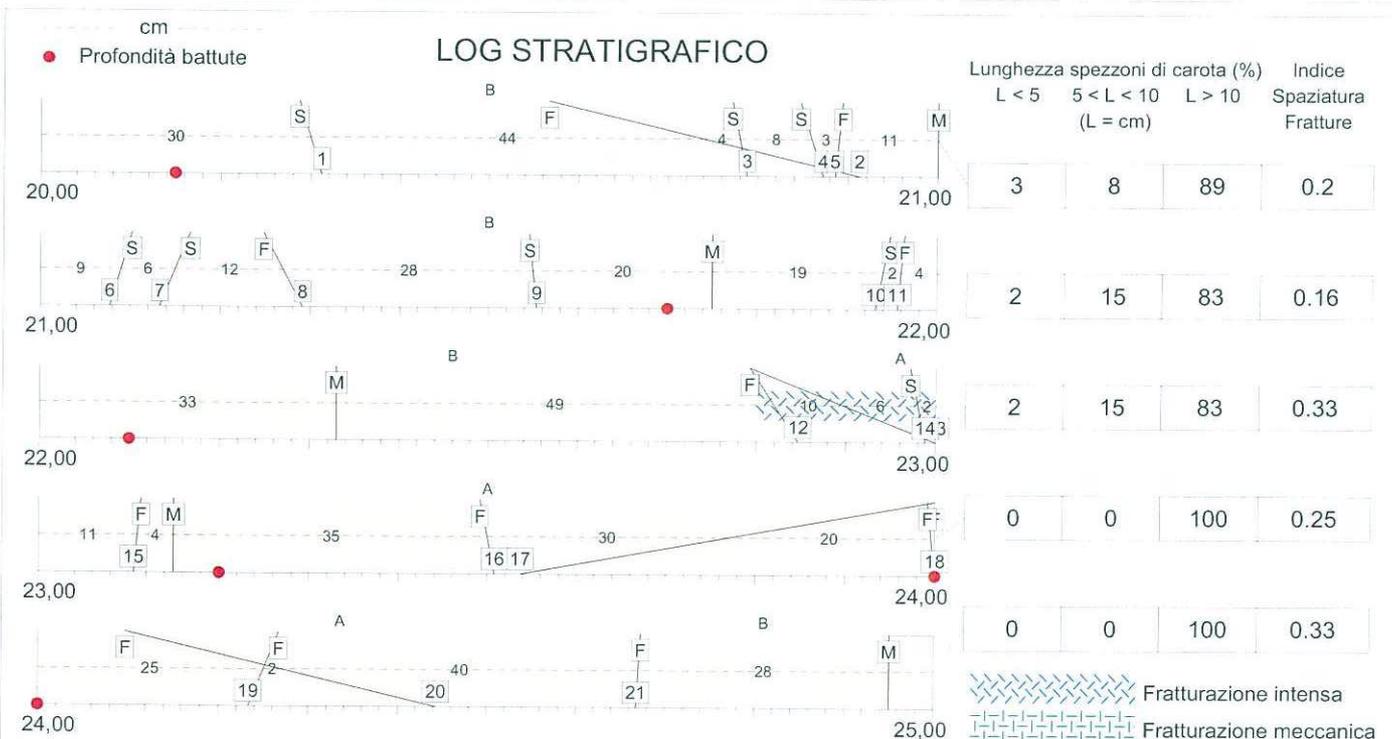
Cassa 5 da m 20.00 a m 25.00

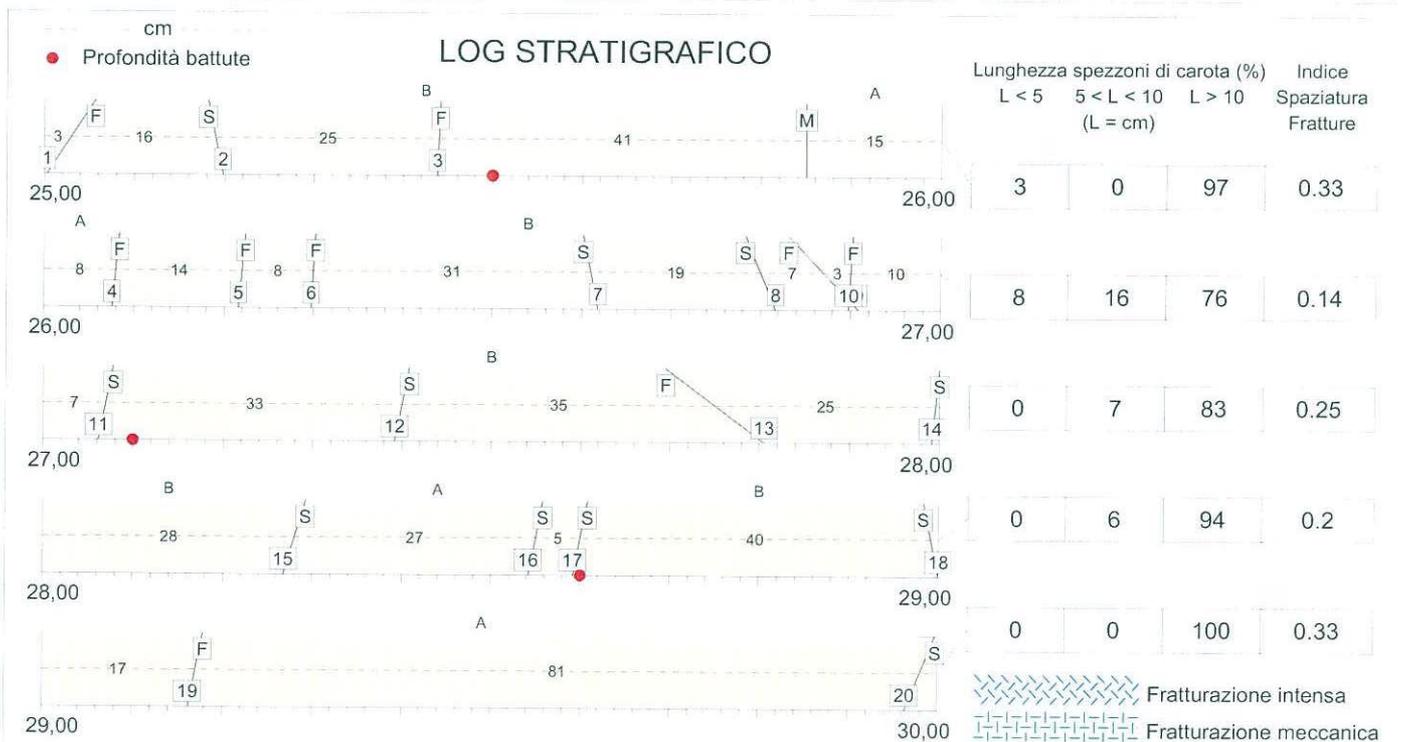
Cassetta n° 6

Cassa 6 da m 25.00 a m 30.00

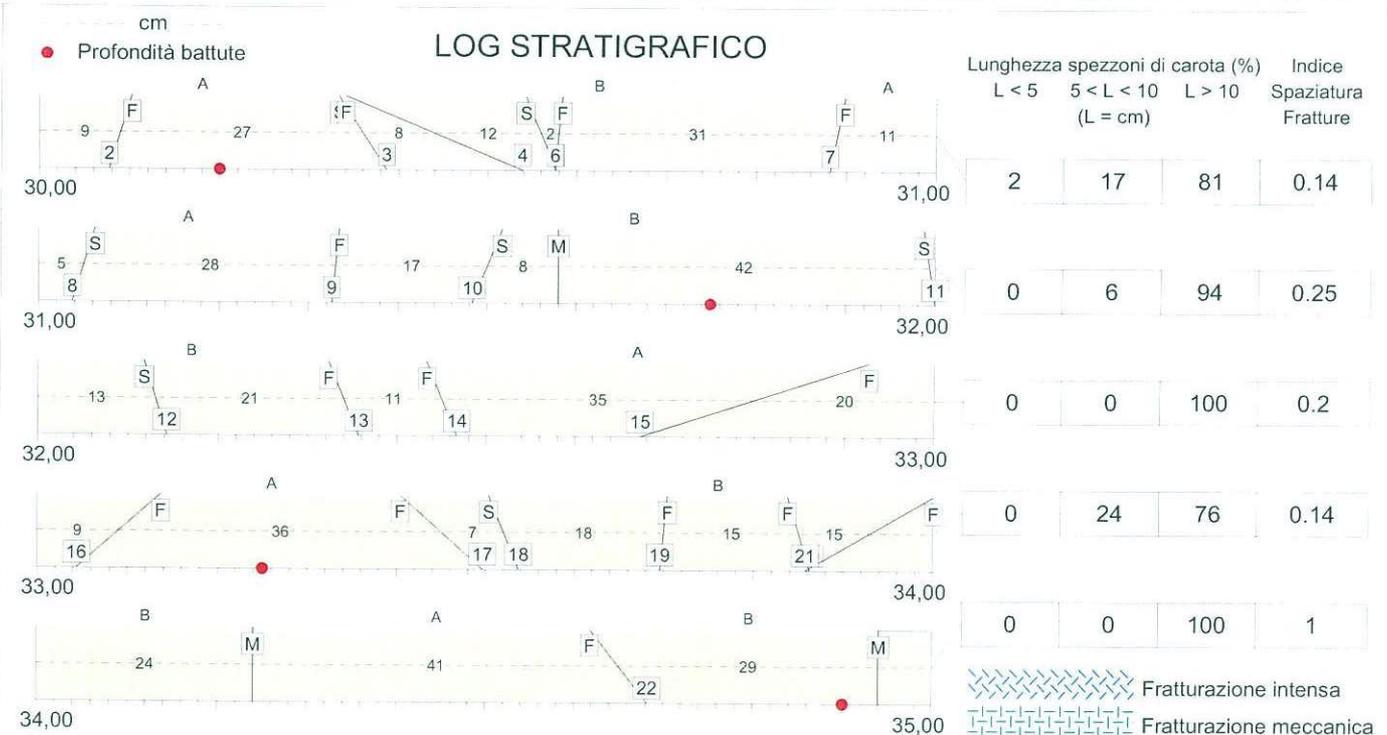
Cassa 7 da m 30,00 a m 35,00

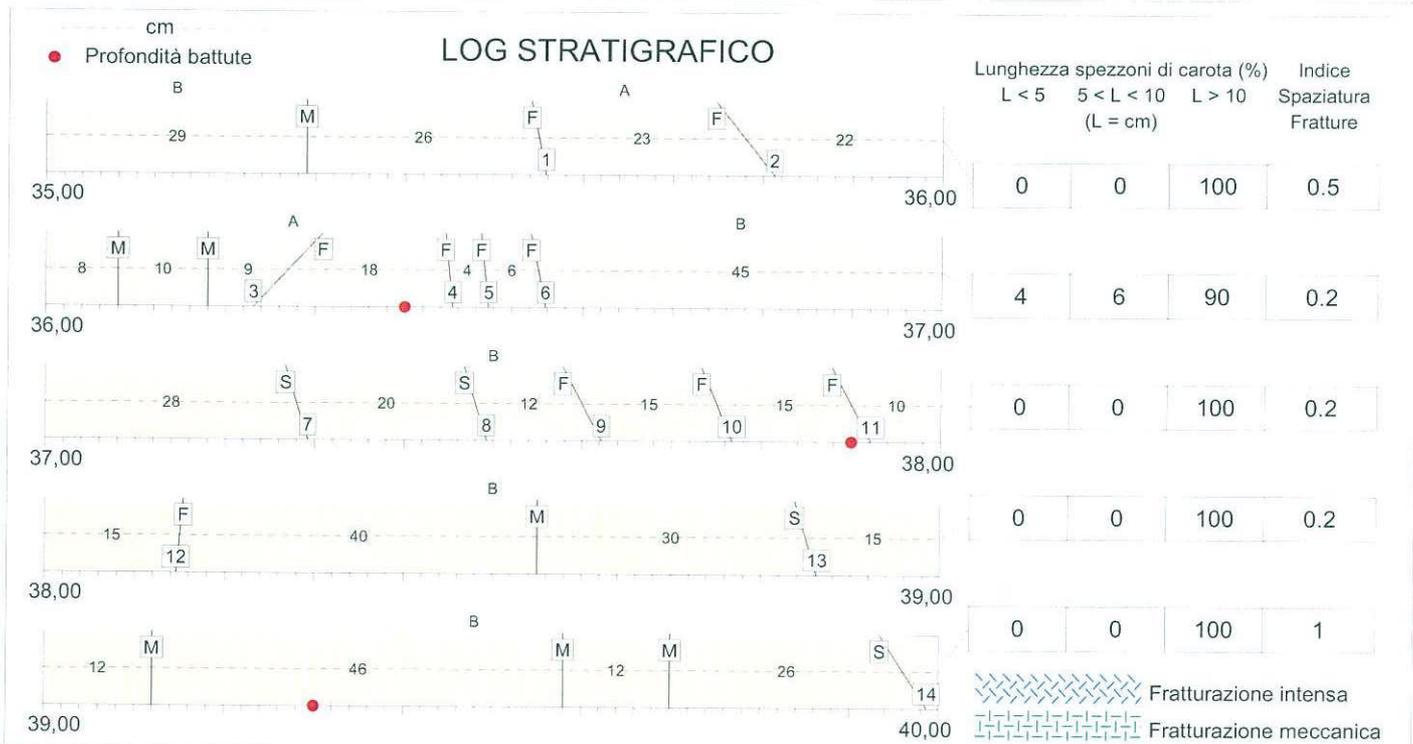
Cassetta n° 8

Cassa 8 da m 35.00 a m 40.00

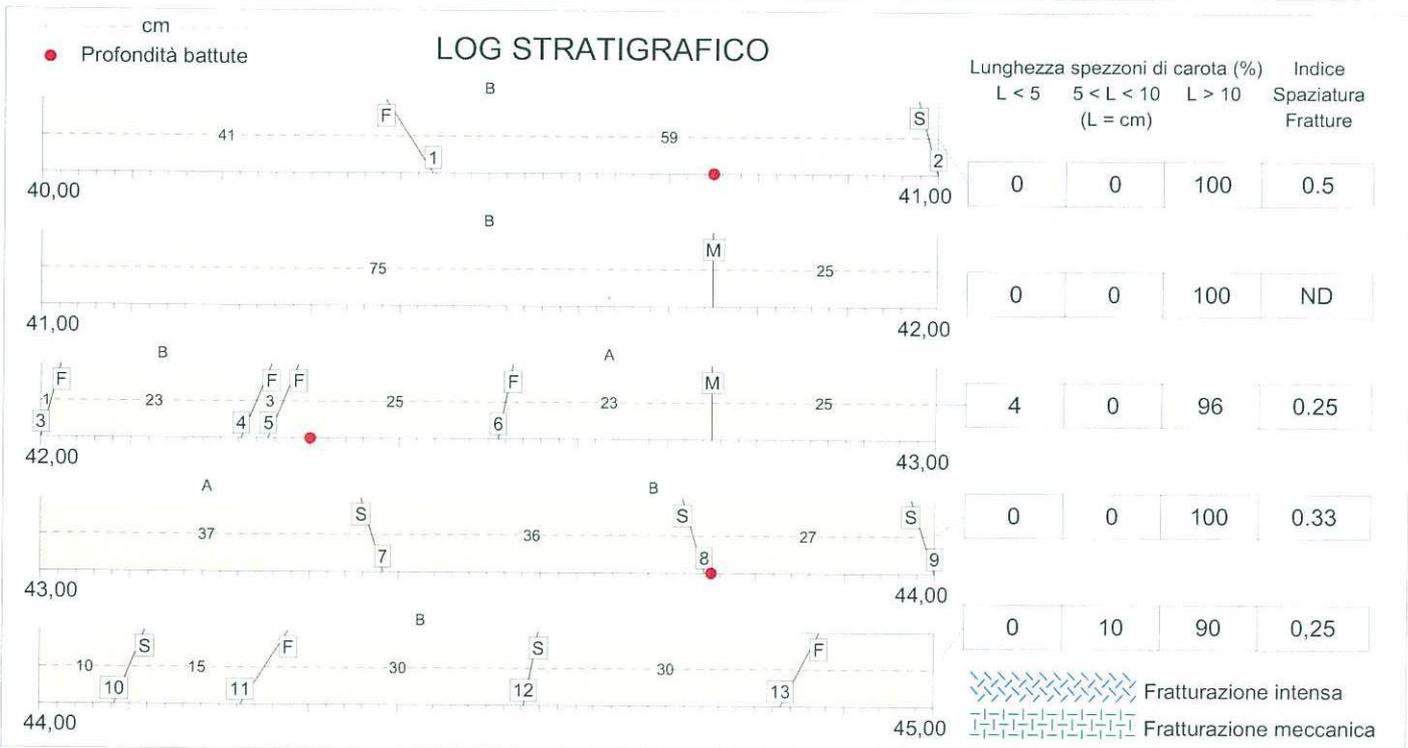
Cassa 9 da m 40,00 a m 45,00

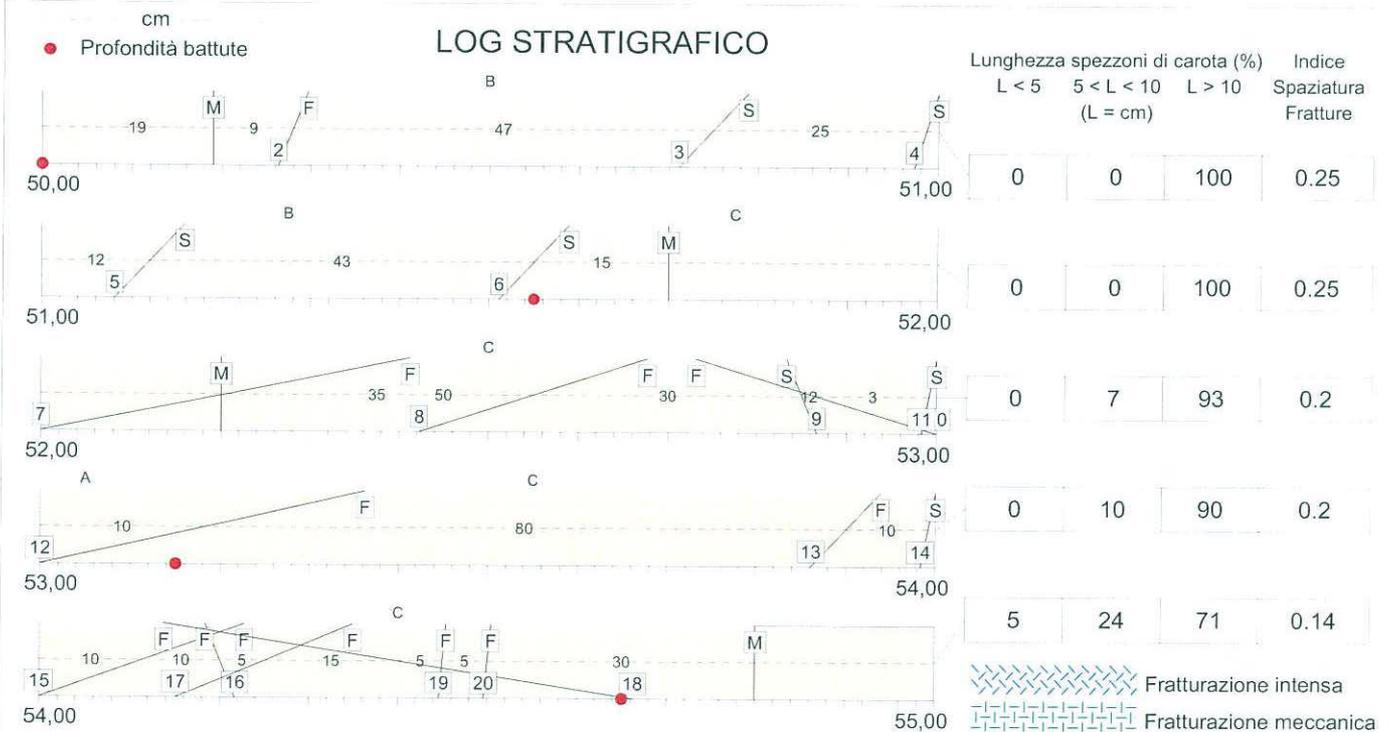
Cassa 11 da m 50.00 a m 55.00
