**NUOVA LINEA AV/AC VENEZIA - TRIESTE**

**TRATTA RONCHI - TRIESTE**

**SONDAGGI GEOGNOSTICI**

(Sondaggi TS15-TS16-TS17)

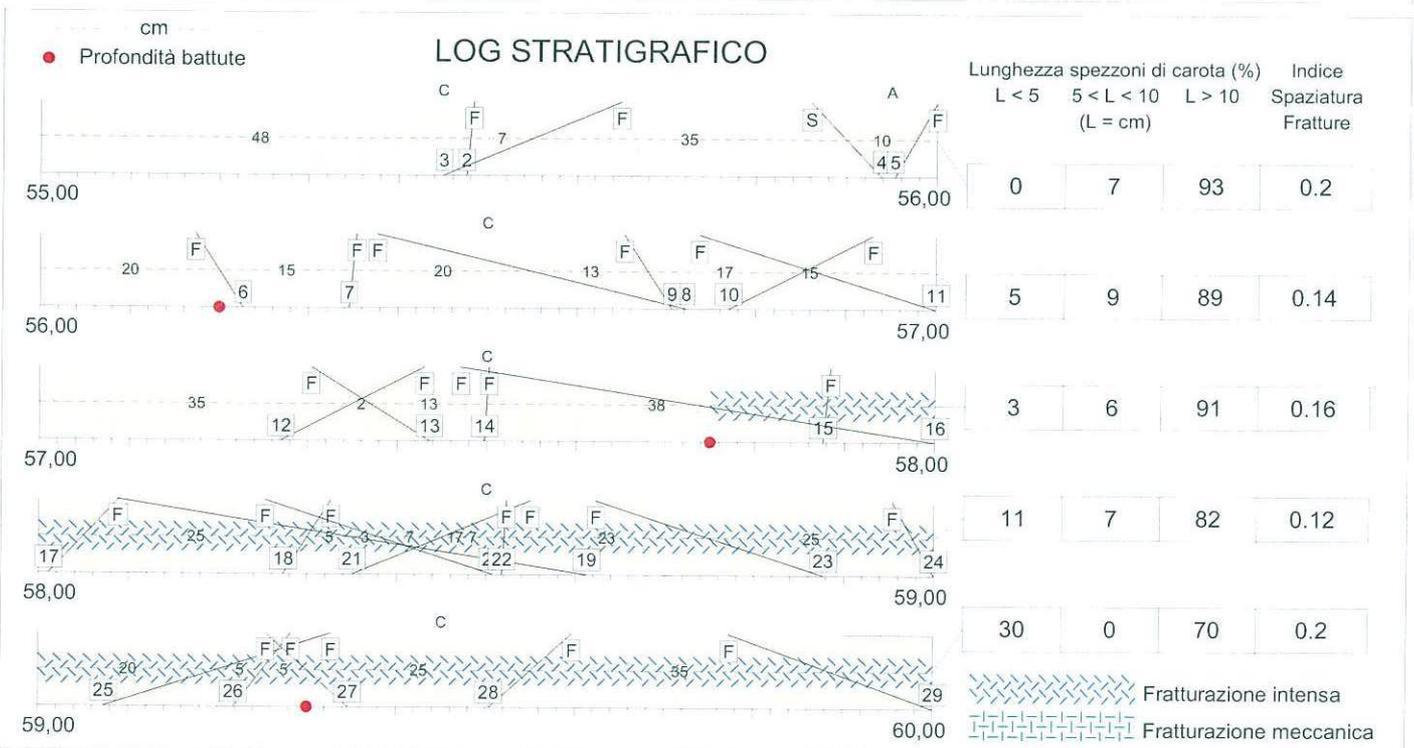
Cassa 12 da m 55.00 a m 60.00

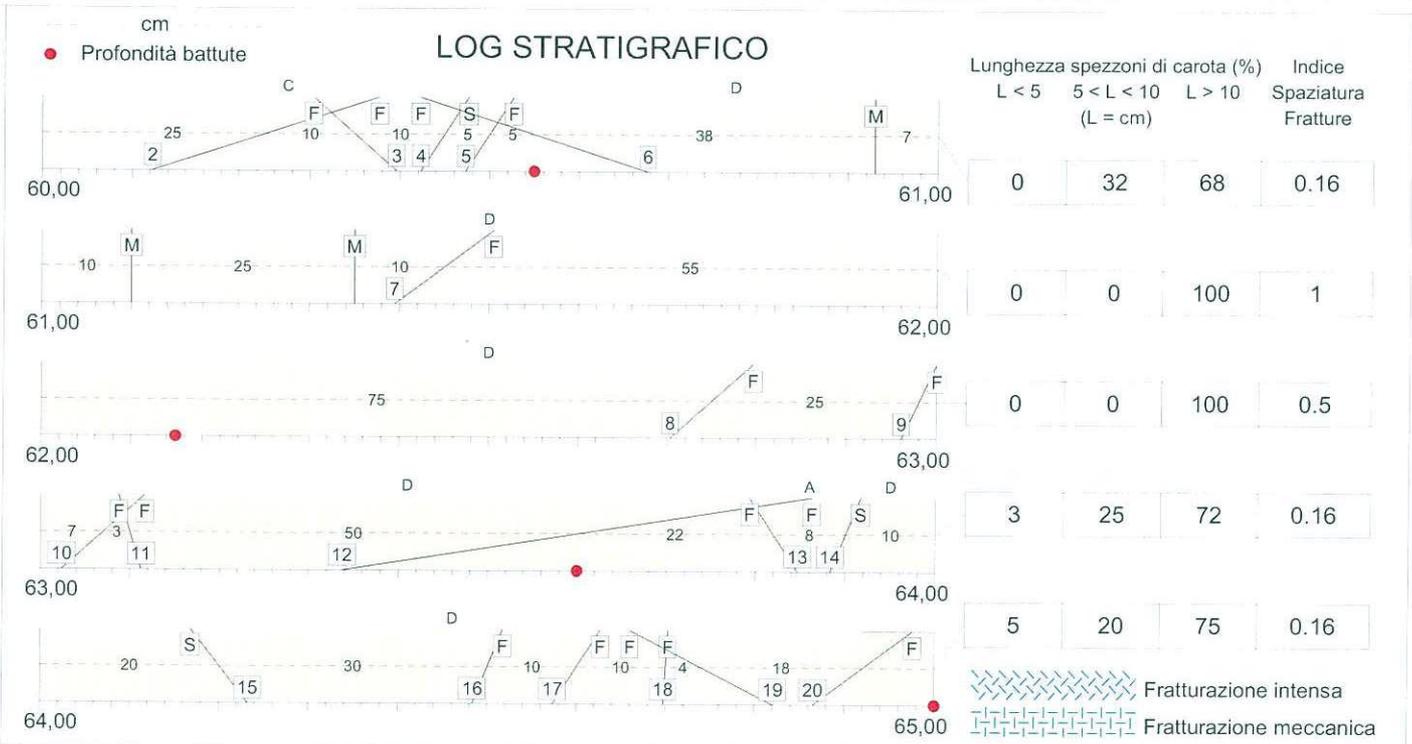
Cassa 13 da m 60.00 a m 65.00

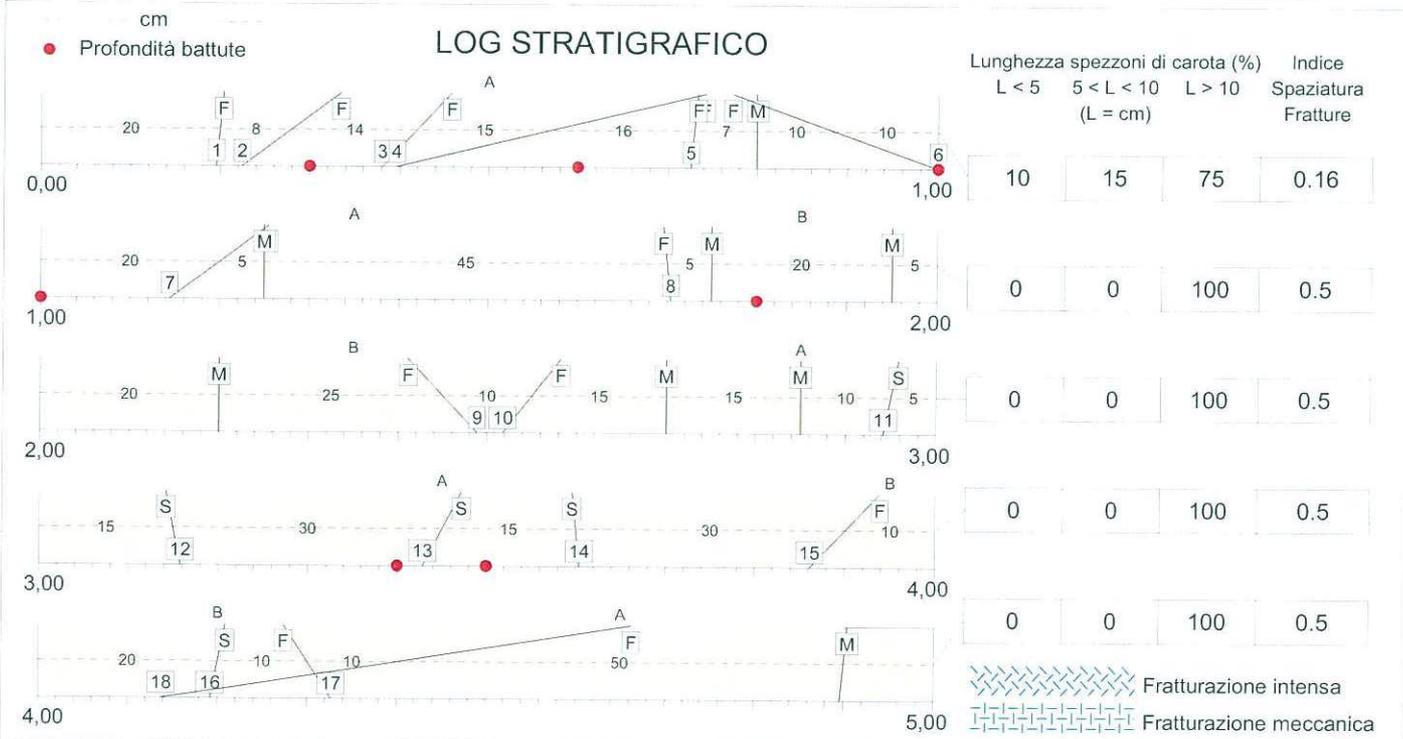
Cassa 1 da m 0.00 a m 5.00

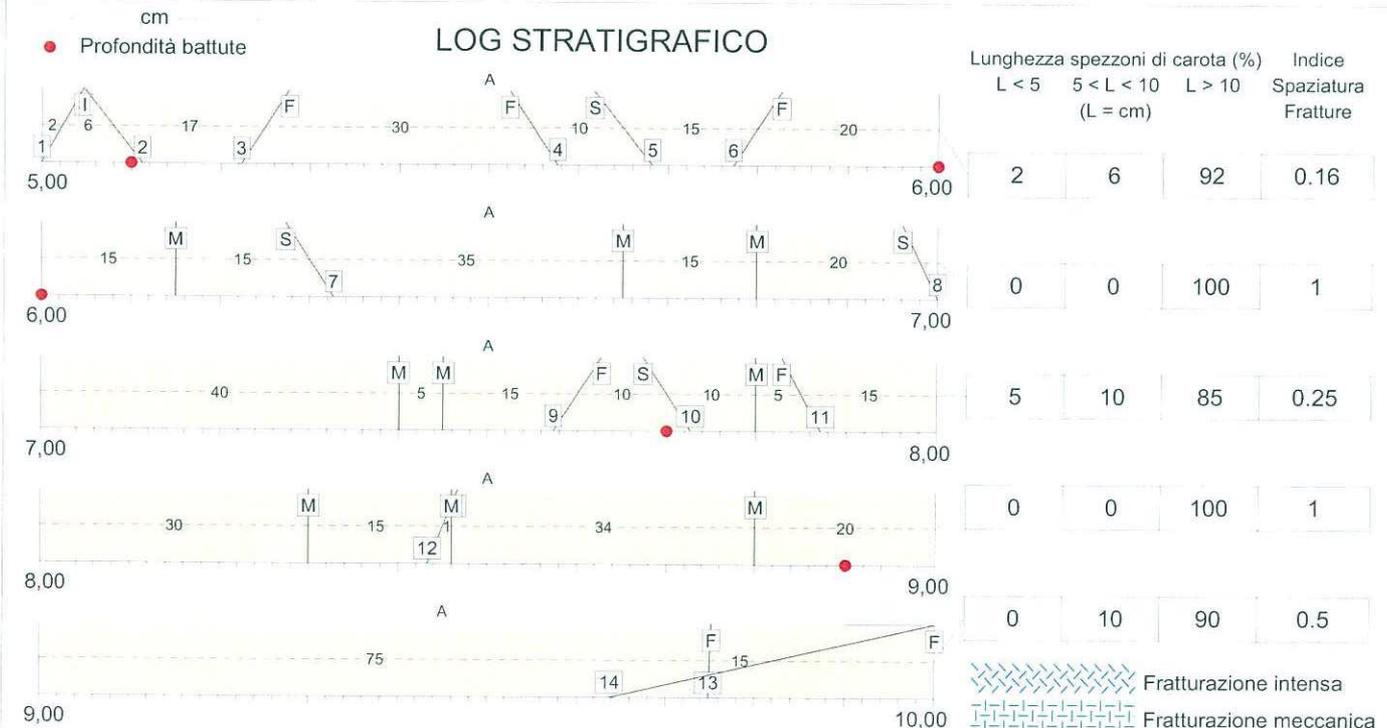
Cassa 2 da m 5.00 a m 10.00

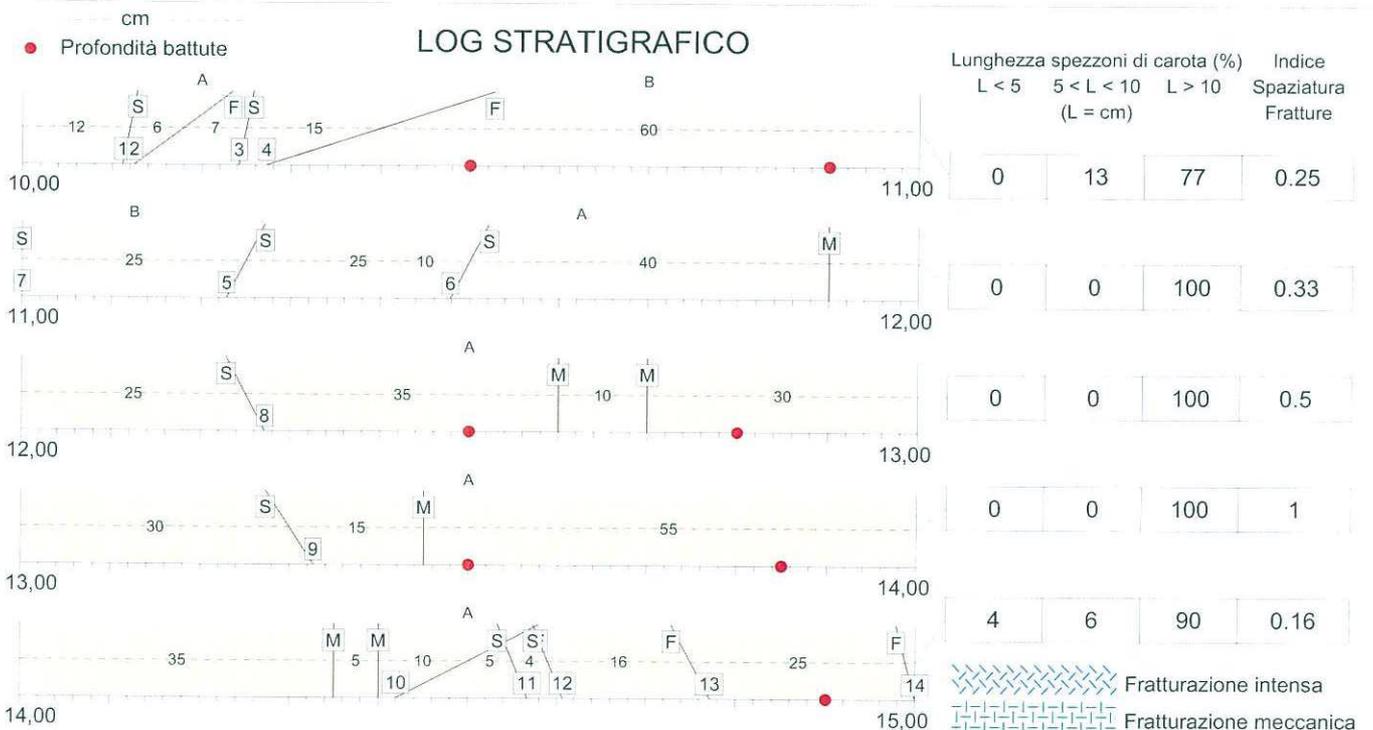
Cassa 3 da m 10.00 a m 15.00

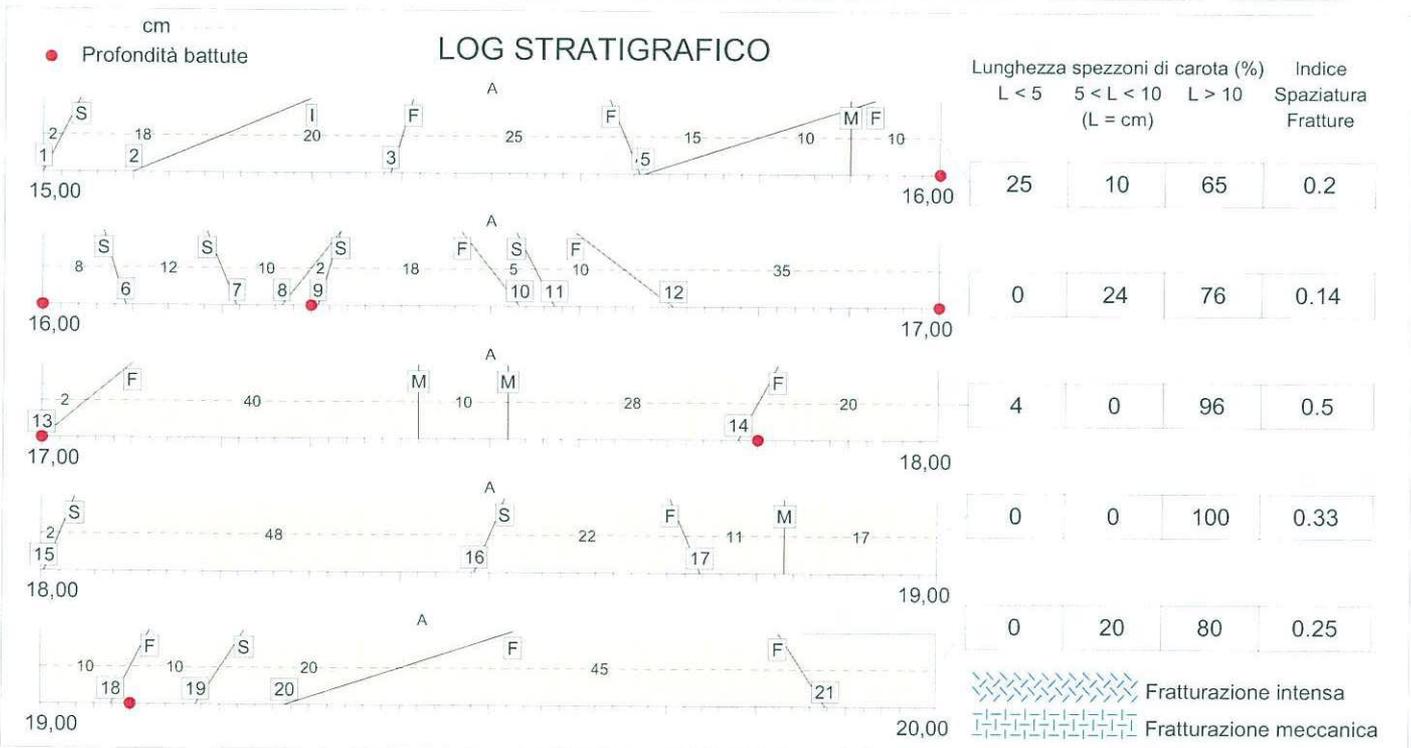
Cassa 4 da m 15,00 a m 20,00

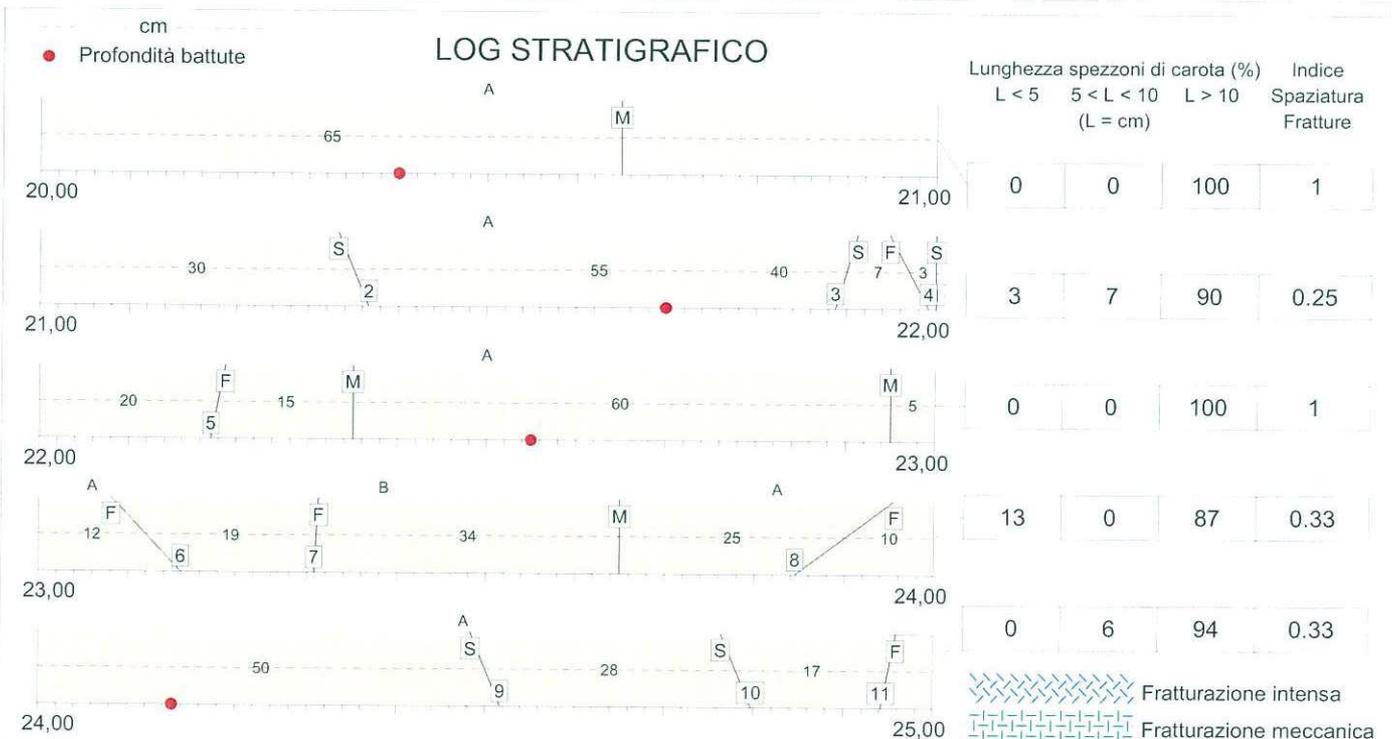
Cassa 5 da m 20,00 a m 25,00

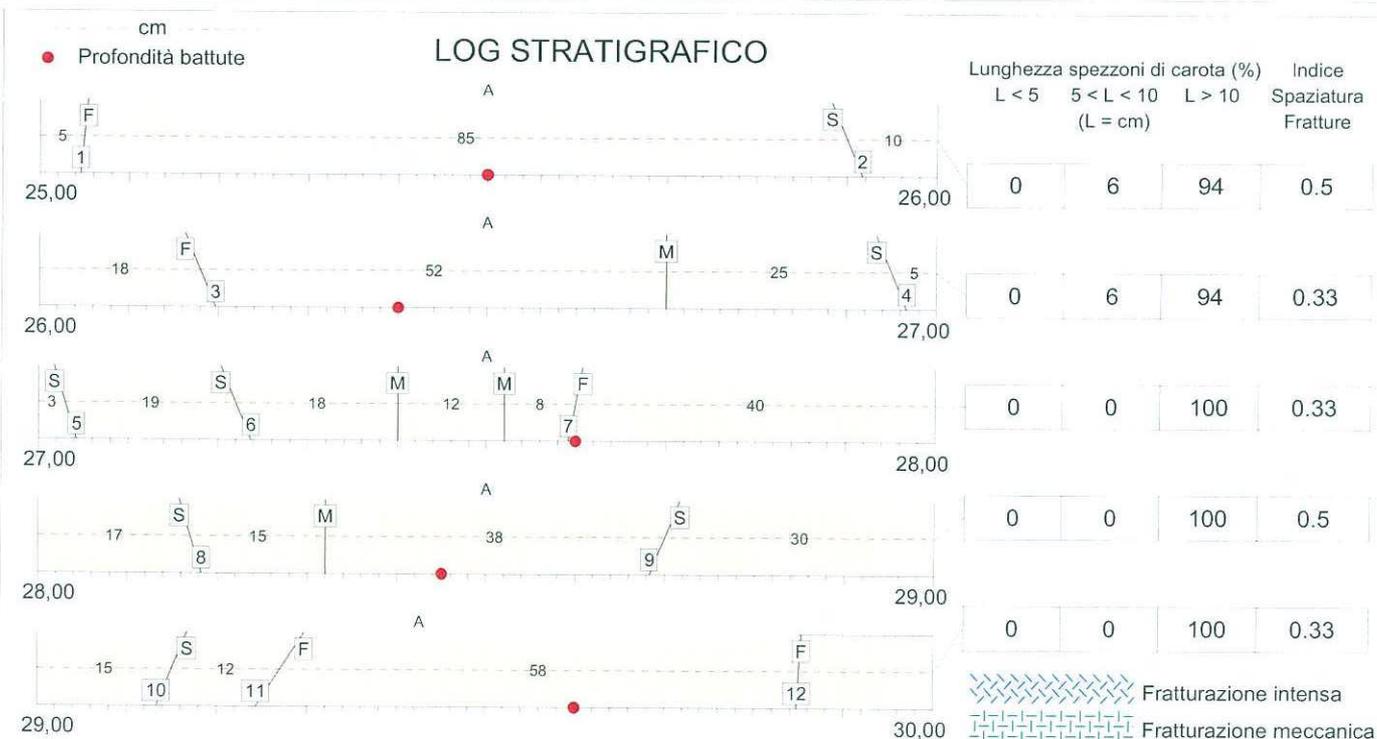
Cassetta n° 6

Cassa 6 da m 25.00 a m 30.00

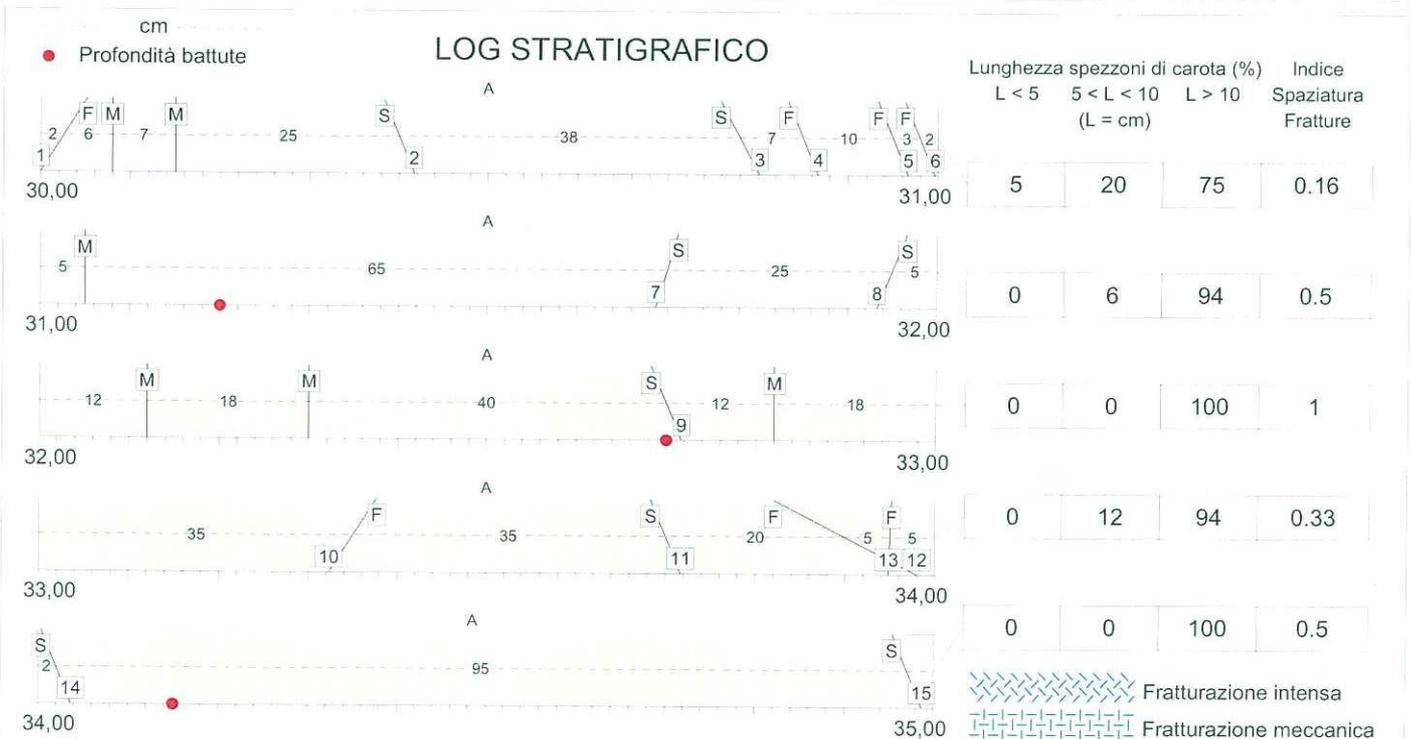
Cassa 7 da m 30.00am 35.00

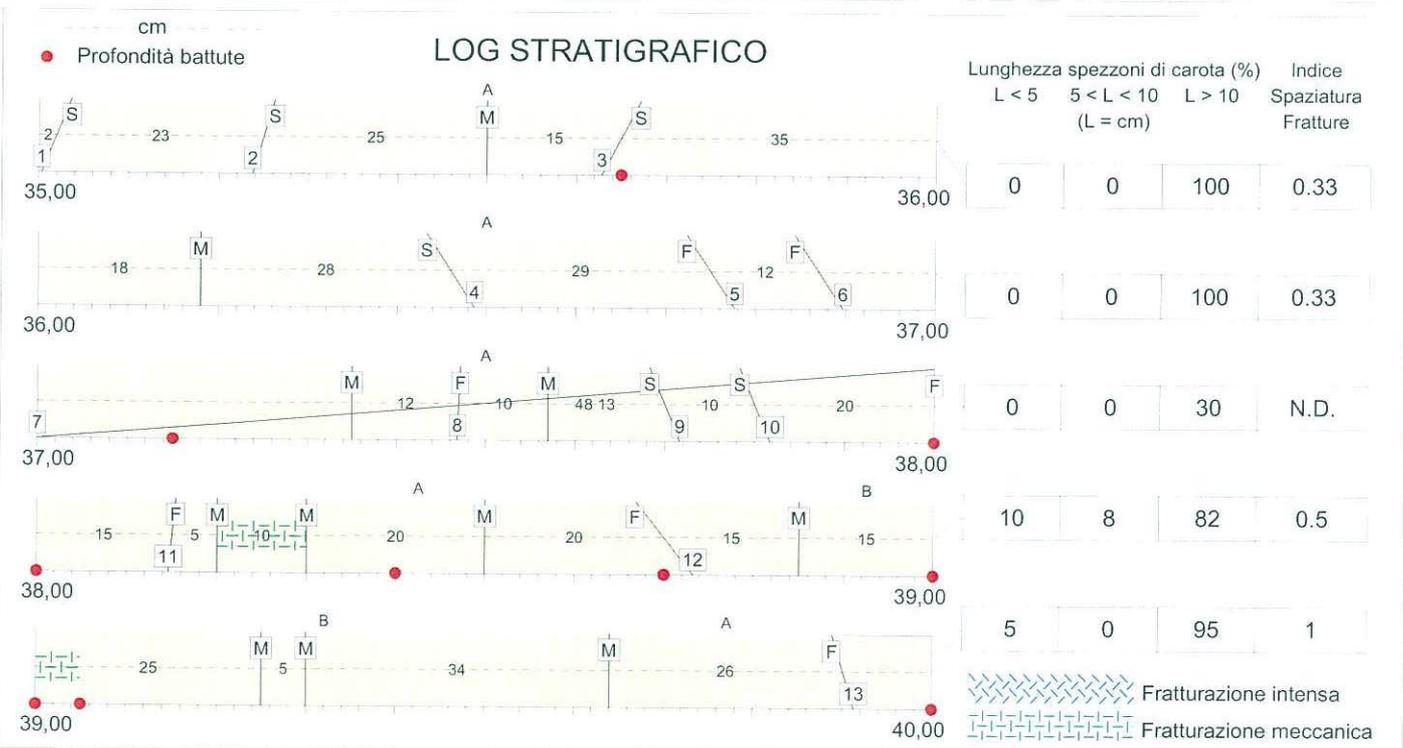
Cassa 8 da m 35.00 a m 40.00

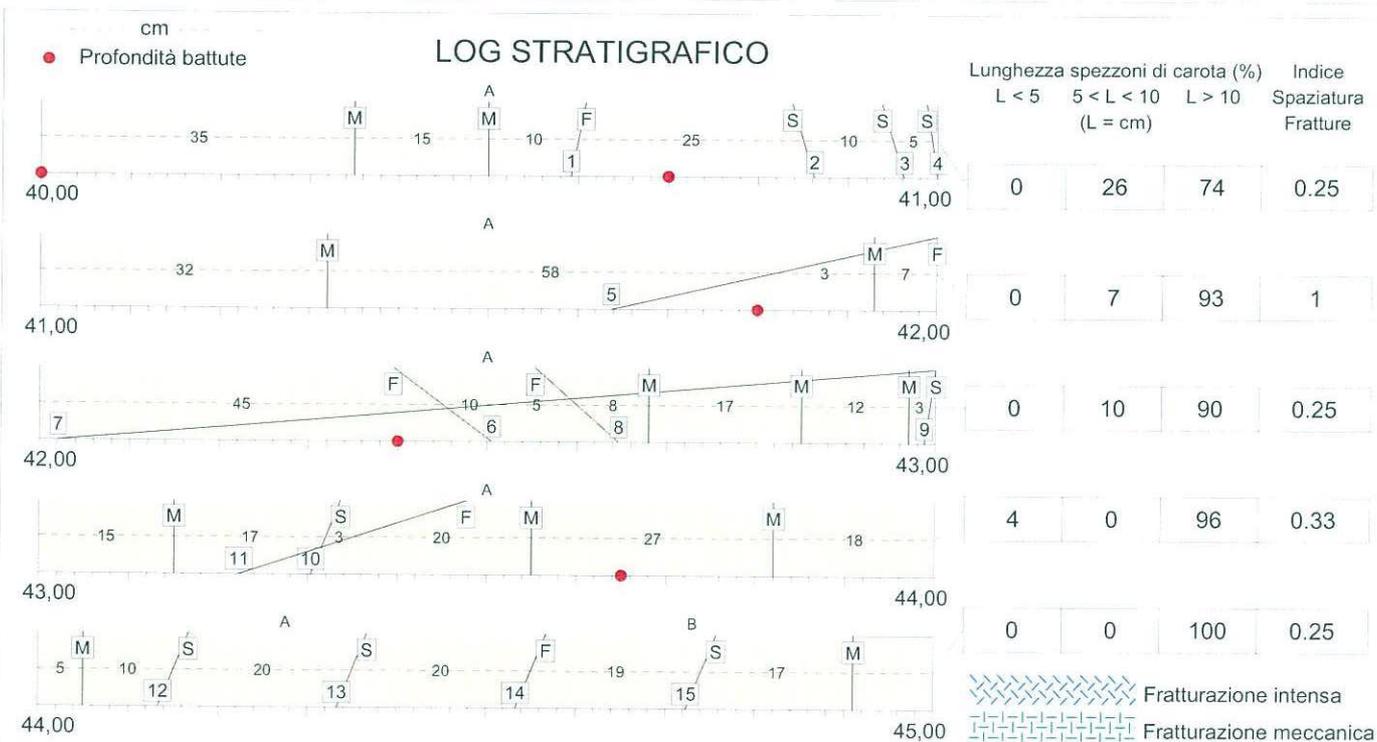
Cassetta n° 9

Cassa 9 da m 40.00 a m 45.00

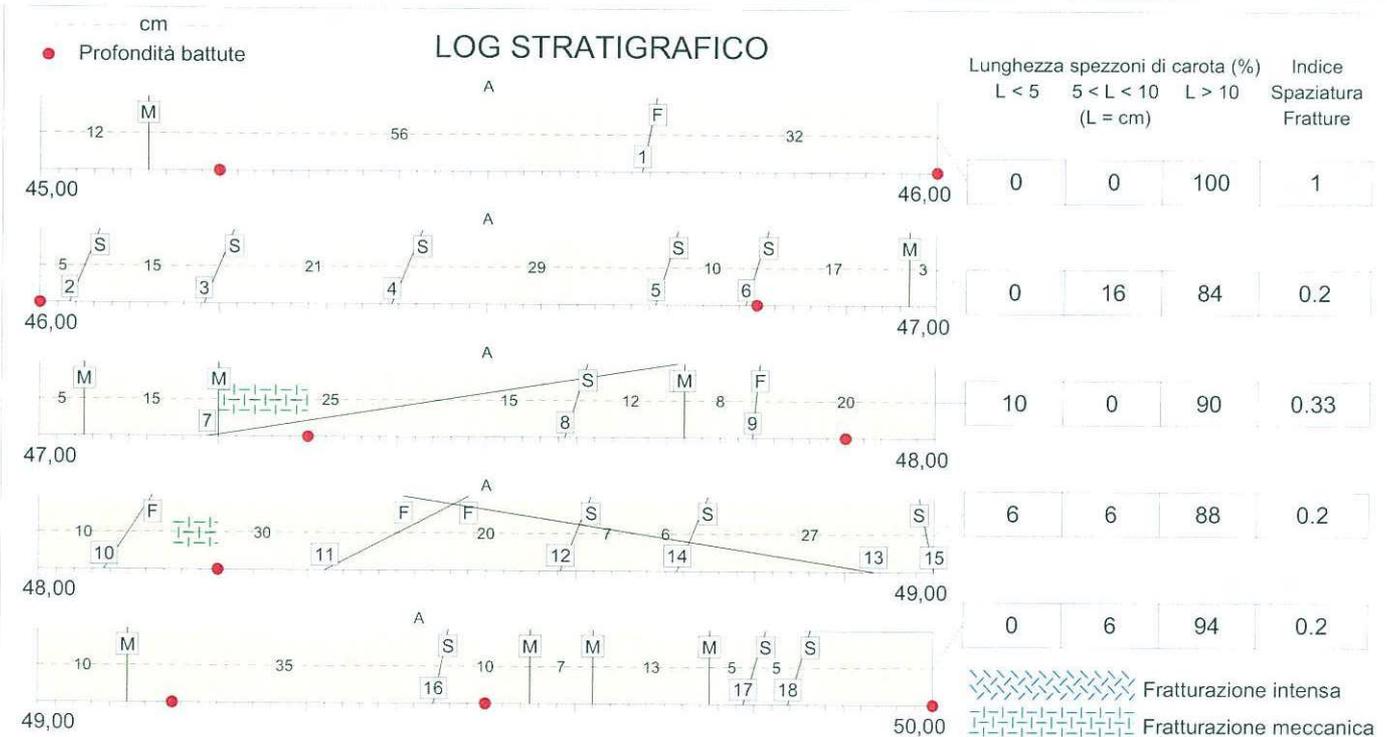
Cassa 10 da m 45.00 a m 50.00

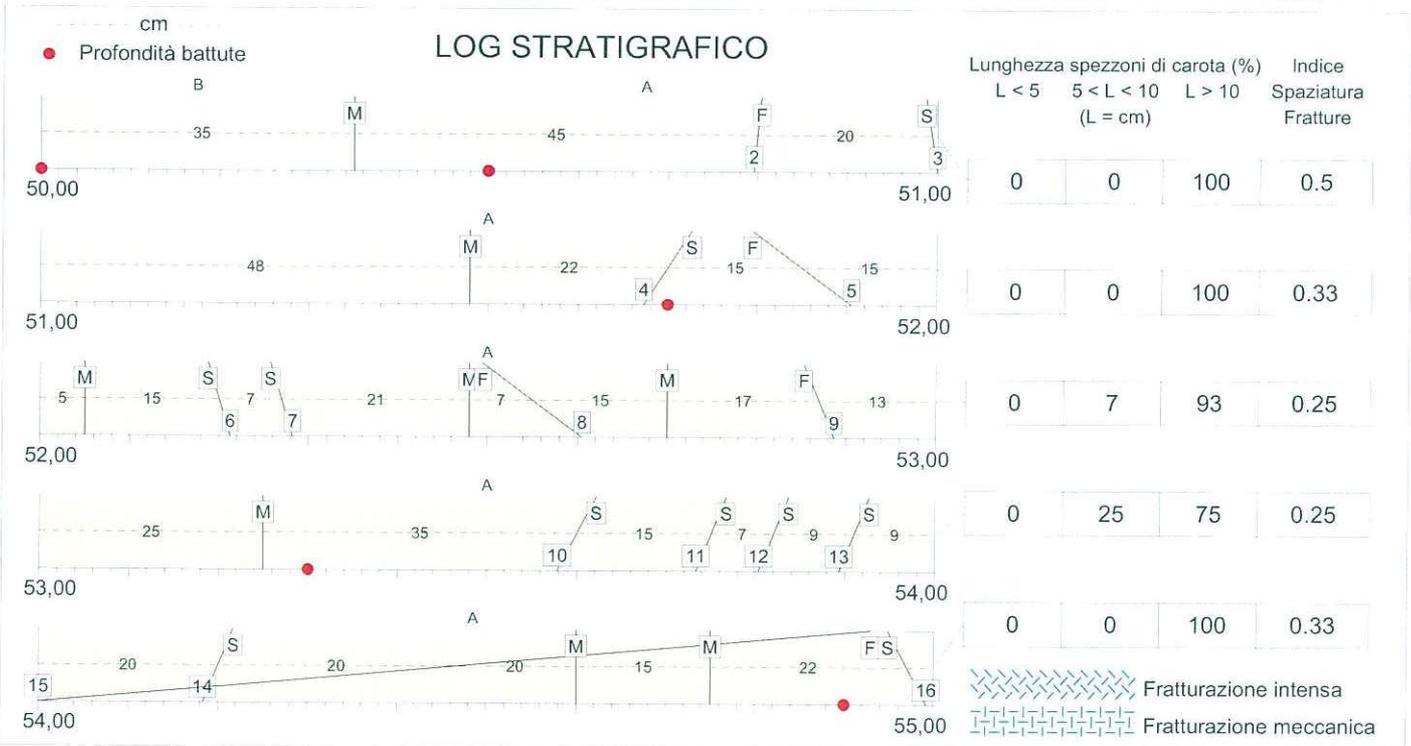
Cassa 11 da m 50.00 a m 55.00

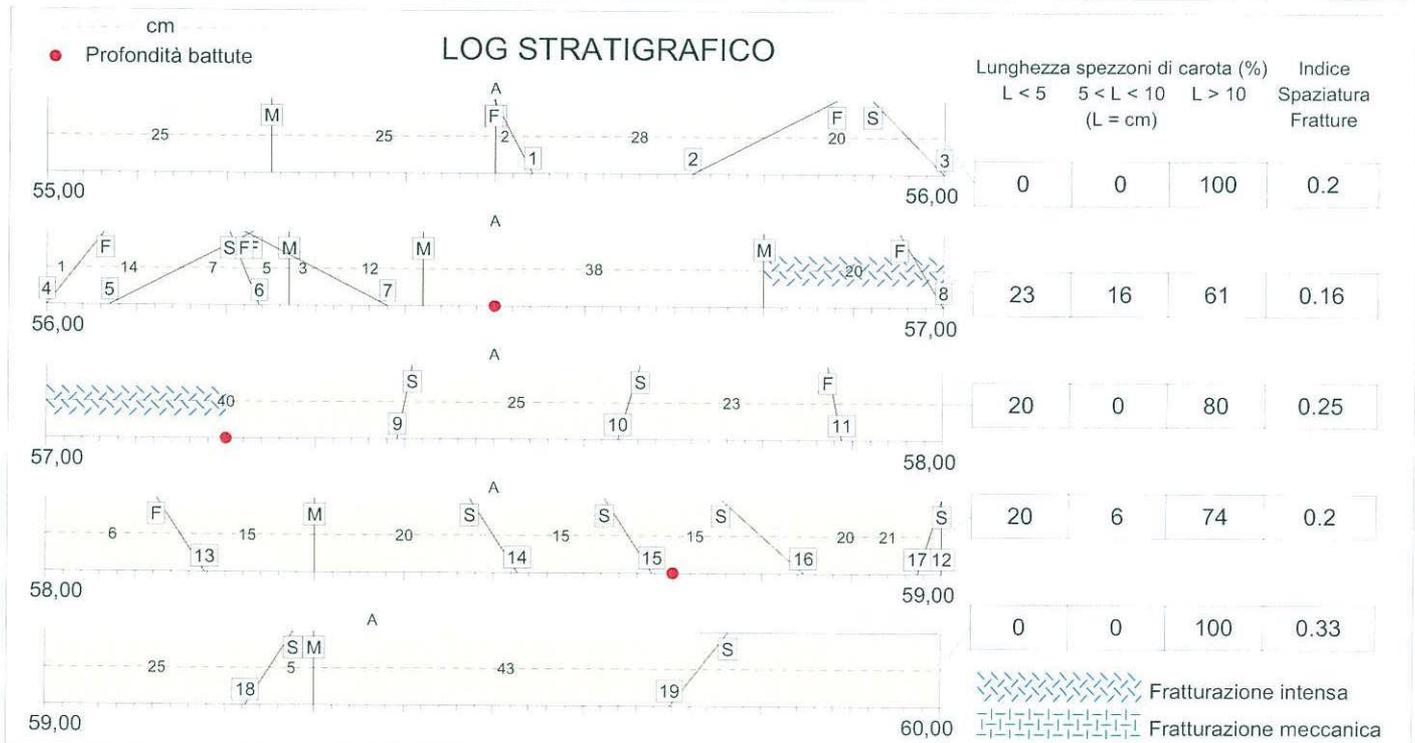
Cassa 12 da m 55.00 a m 60.00

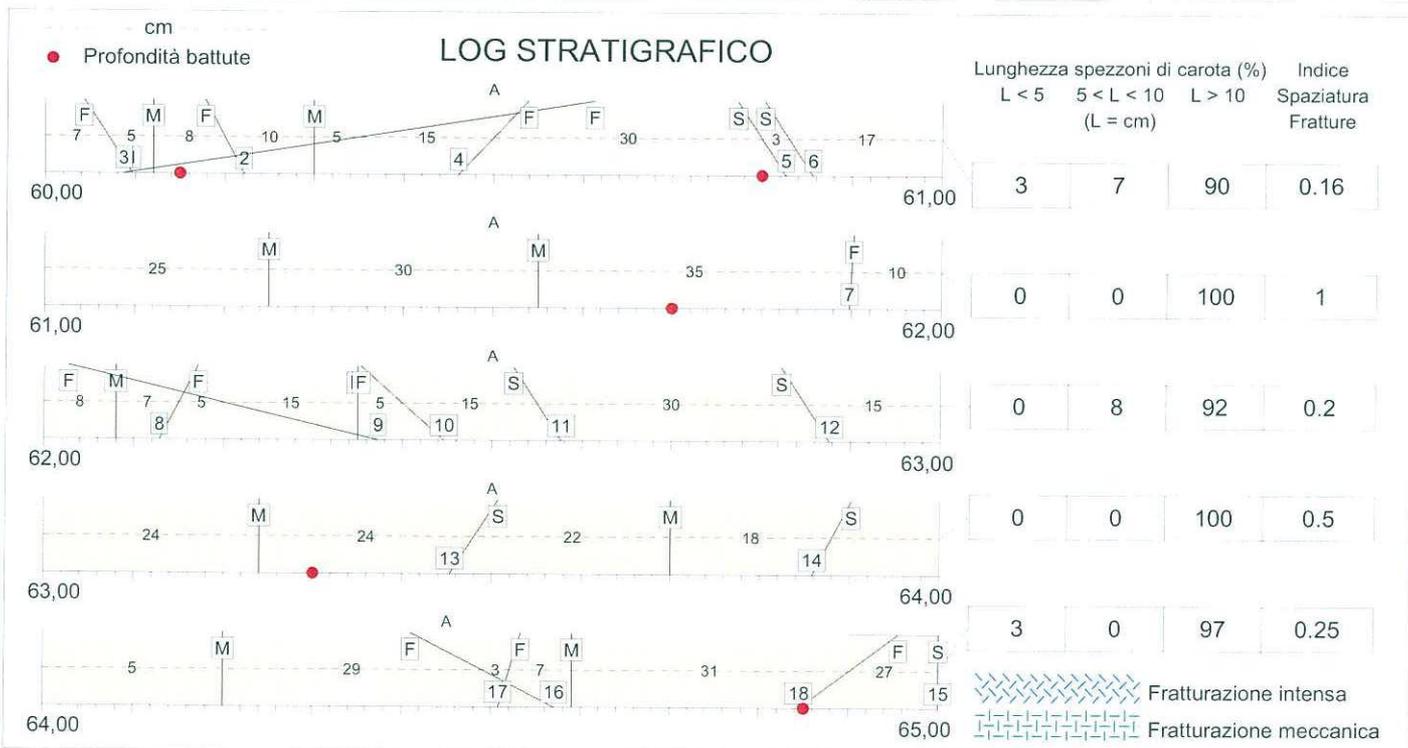
Cassetta n° 13

Cassa 13 da m 60.00 a m 65.00

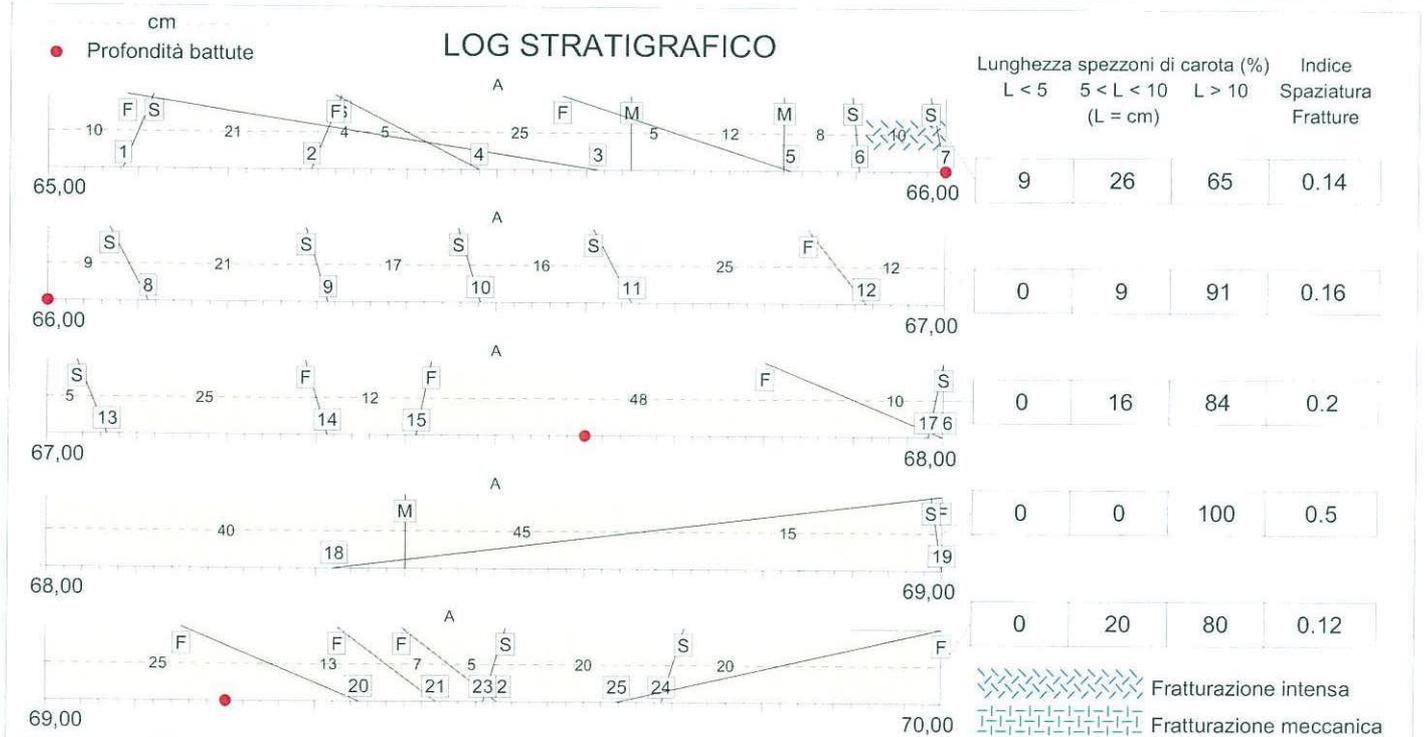
Cassa 14 da m 65.00 a m 70.00

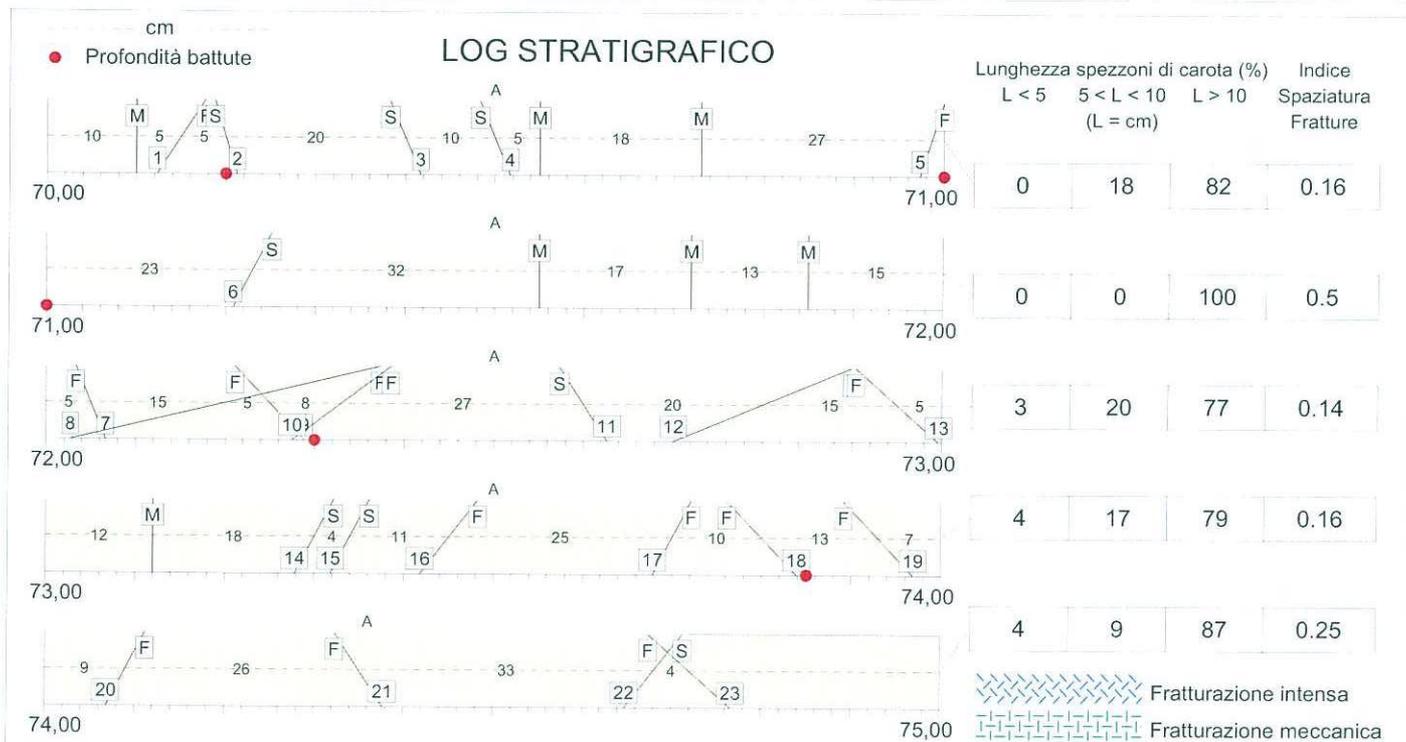
Cassa 15 da m 70.00 a m 75.00

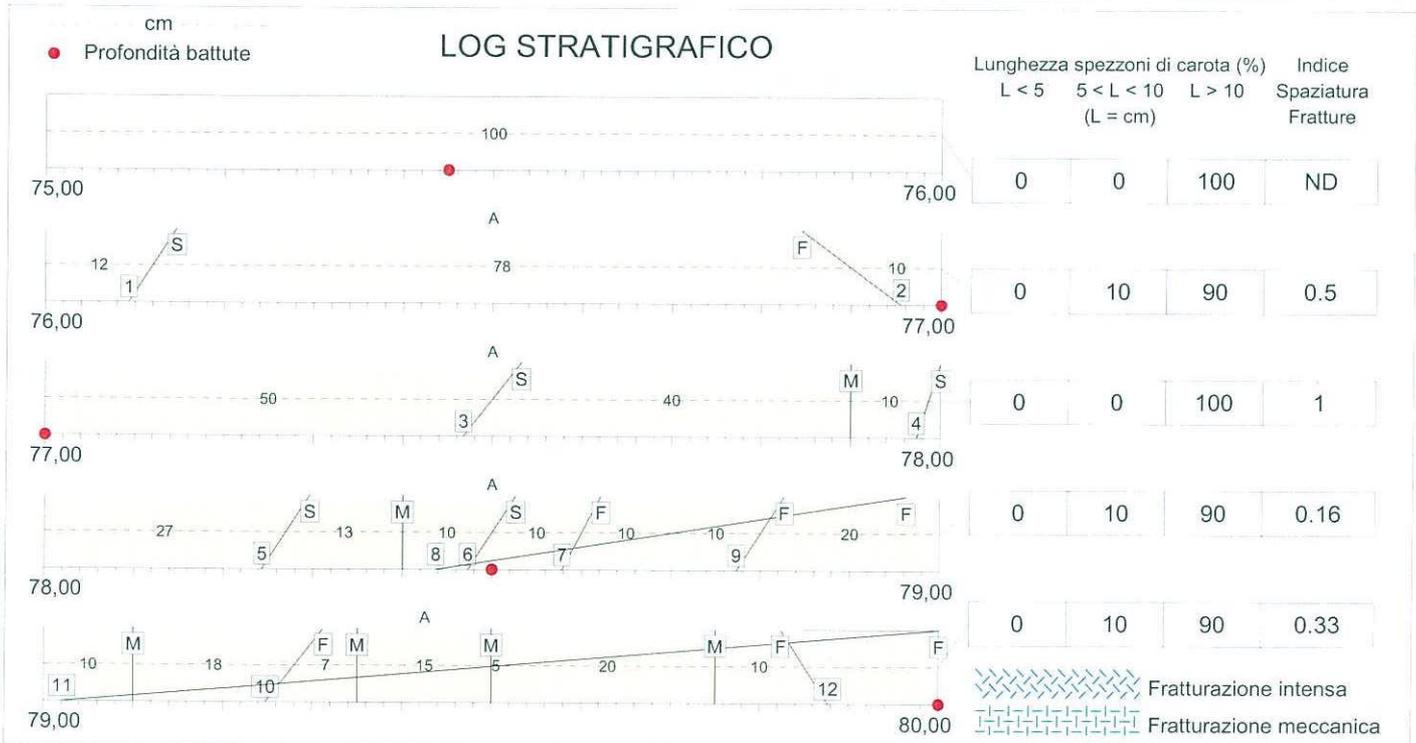
Cassa 16 da m 75.00 a m 80.00

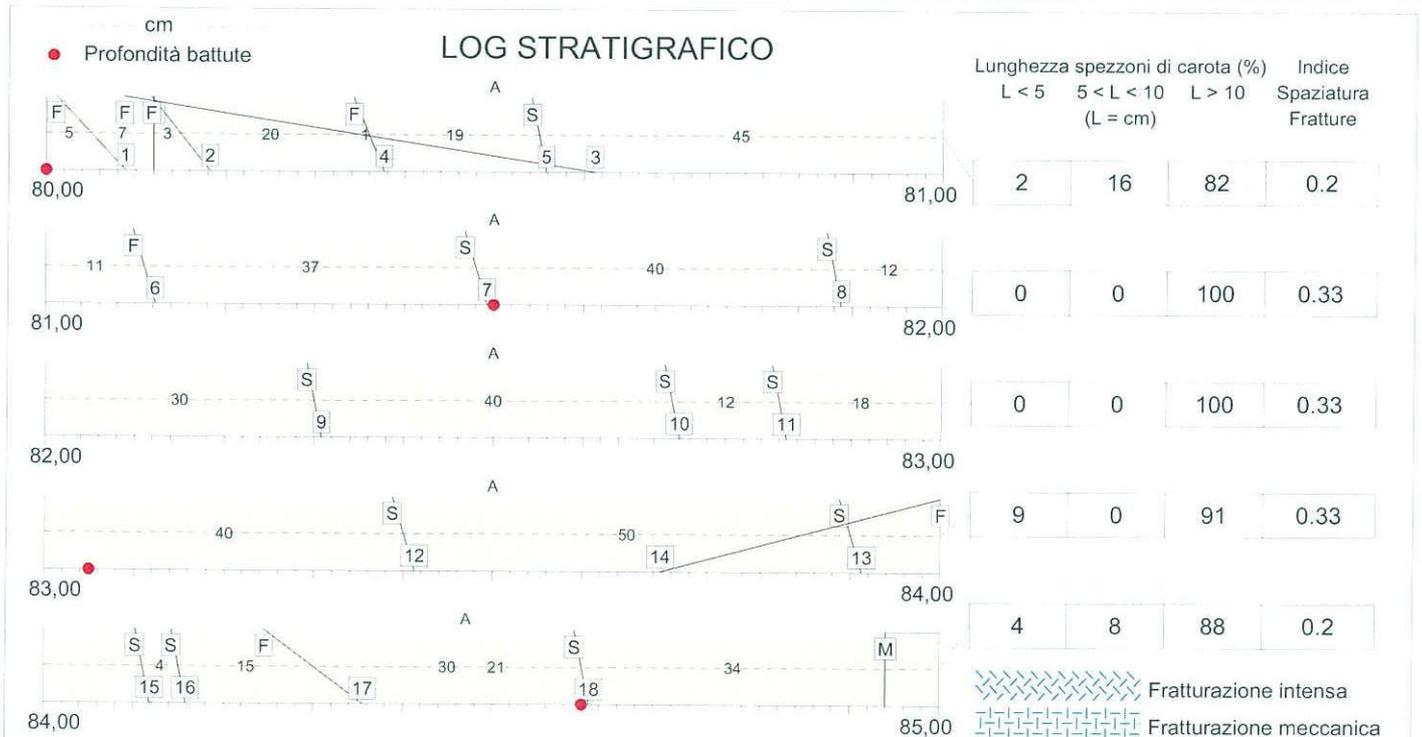
Cassa 17 da m 80.00 a m 85.00

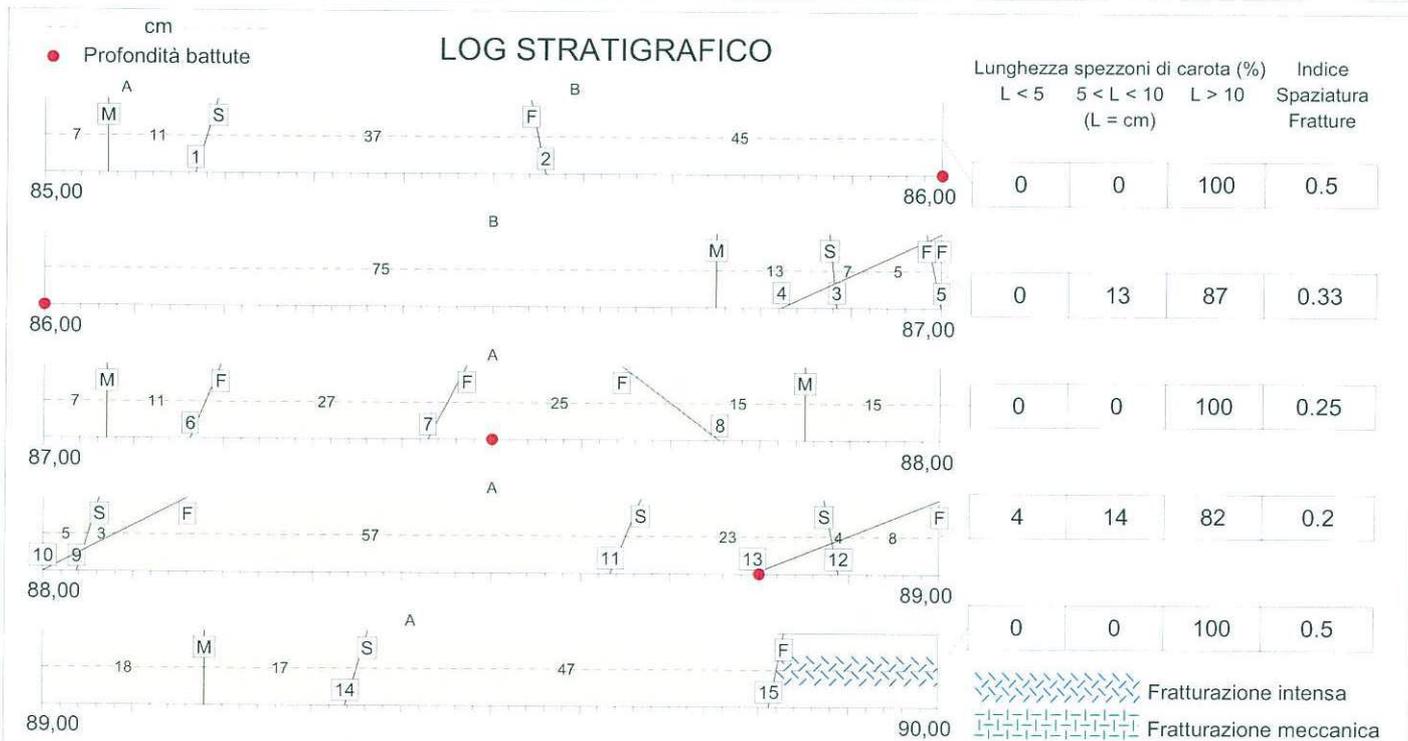
Cassa 18 da m 85.00 a m 90.00

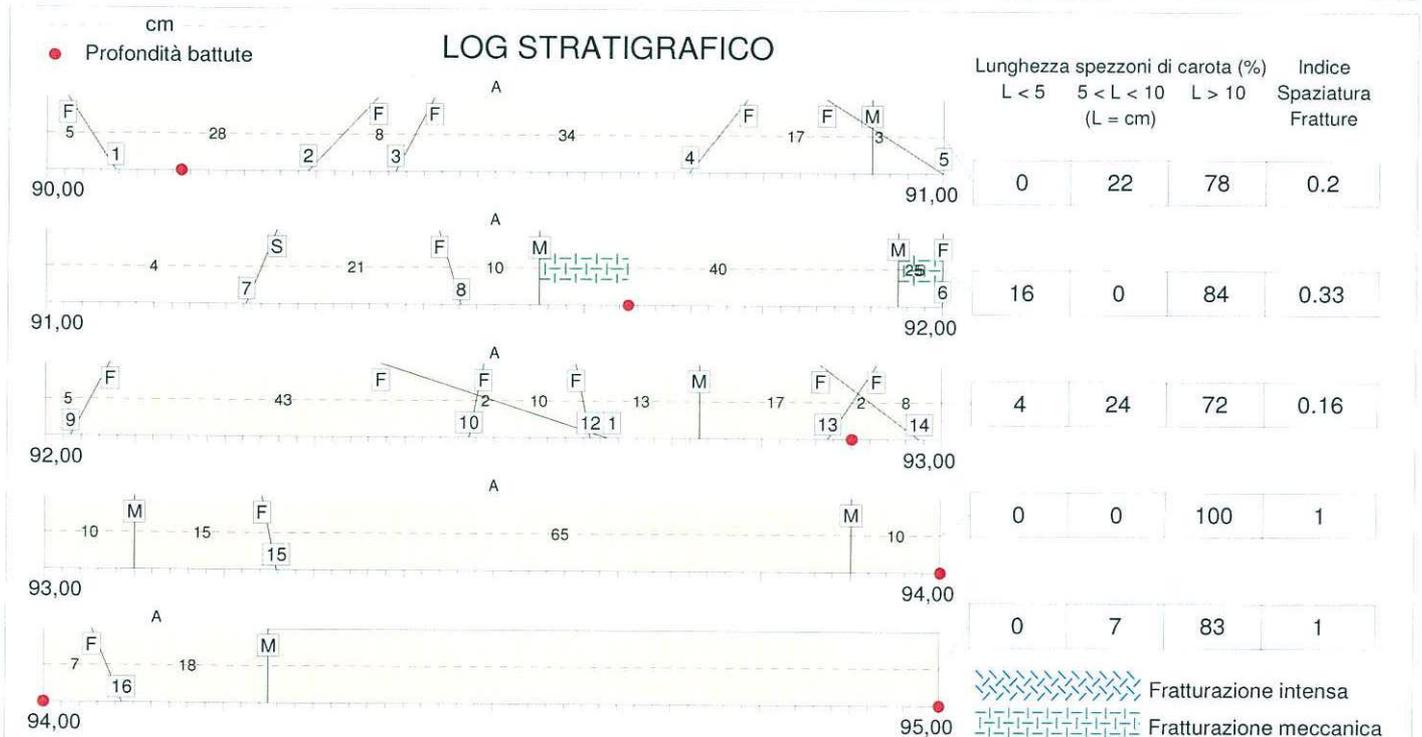
Cassa 19 da m 90.00 a m 95.00

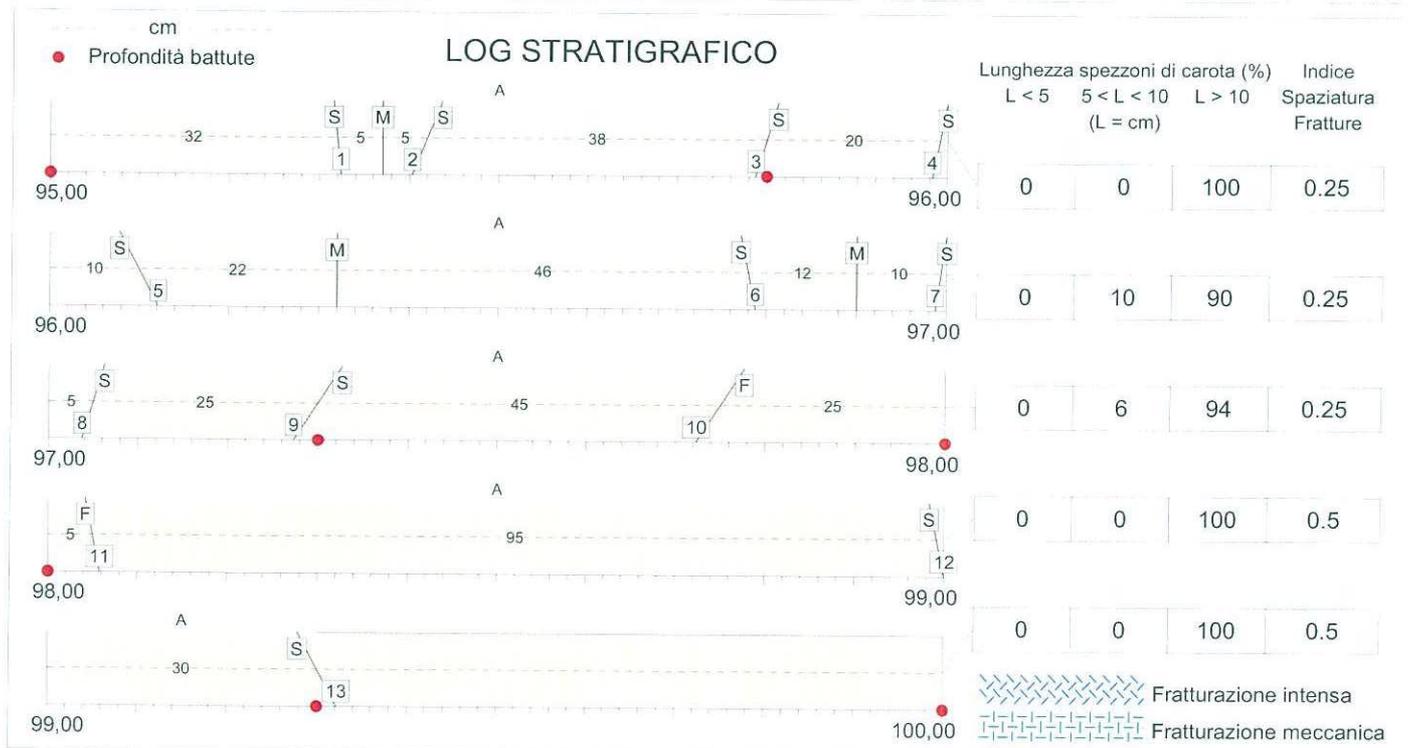
Cassetta n° 20

Cassa 20 da m 95.00 a m 100.00
