**NUOVA LINEA AV/AC VENEZIA - TRIESTE**

**TRATTA RONCHI - TRIESTE**

**SONDAGGI GEOGNOSTICI**

(Sondaggi TS15-TS16-TS17)

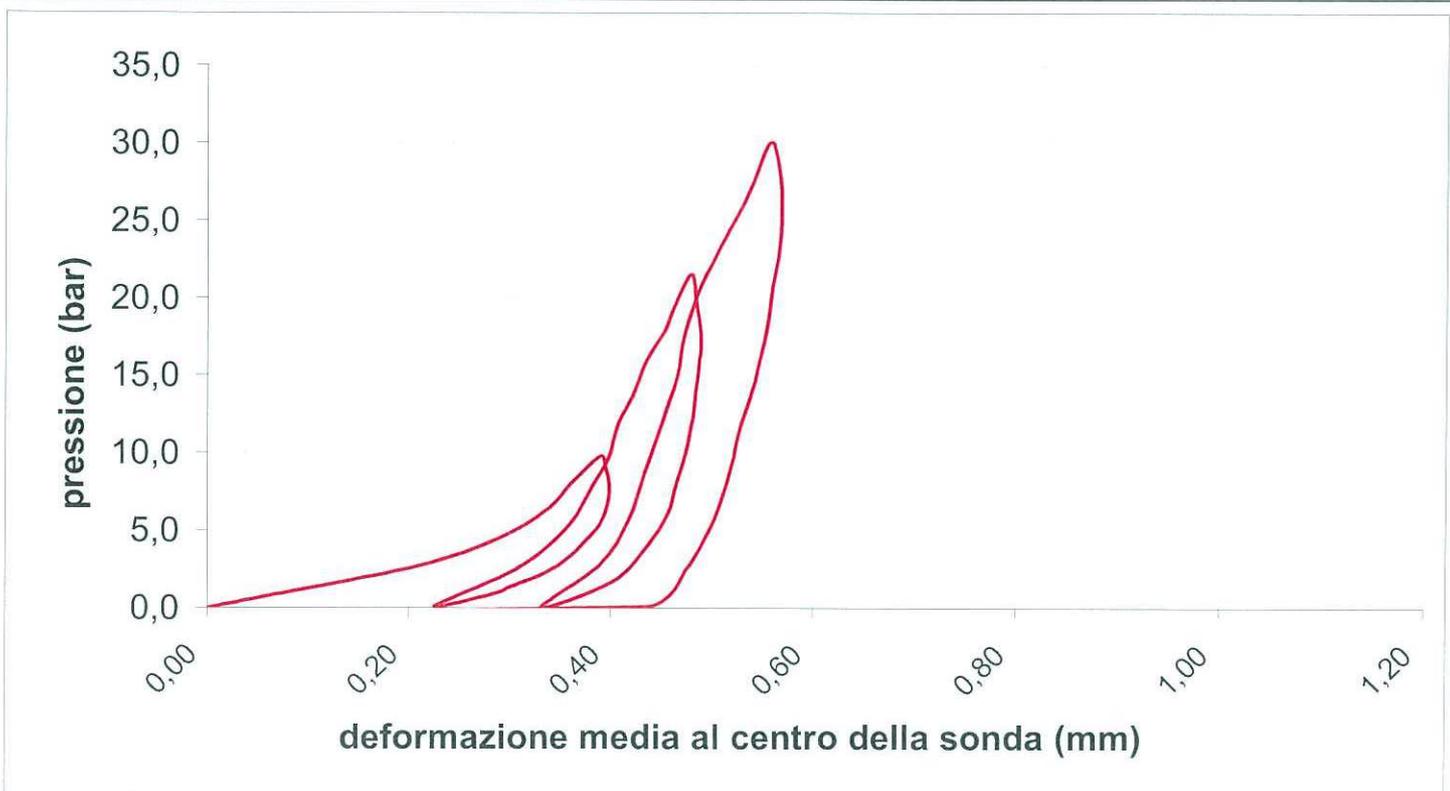
(deformazione ricavata dalla media dei tre trasduttori)
