## LAVORI DI STRAORDINARIA MANUTENZIONE

complesso "CENTRO AZIENDALE"  
sito in via Istria 8-10 a Fossalon  
Comune di Grado fg. 60 part. 2512/2

# Progetto def/esecutivo relazione generale

Direzione centrale finanze, patrimonio, coordinamento  
e programmazione politiche economiche e comunitarie  
Servizio gestione patrimonio immobiliare

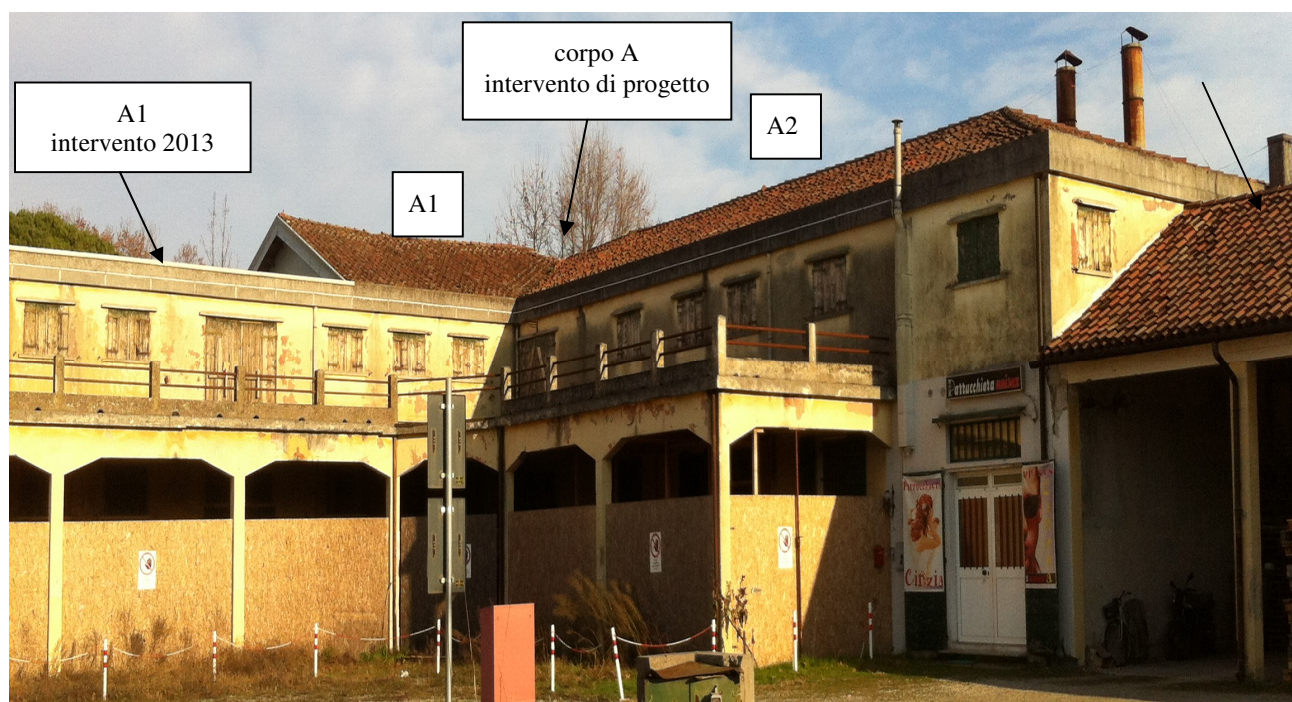
Si riporta l'immagine del corpo A oggetto di intervento

Da un punto di vista strutturale il corpo A1 presenta al piano terra una struttura portante costituita da telai in cemento armato a sostegno di un solaio di primo piano in legno. I tamponamenti sono costituiti da muratura in mattone pieno a due teste. Al piano superiore le pilastrature si interrompono e la funzione portante è svolta dalle murature in mattoni pieni a due teste.

Il corpo A2 invece presenta come strutture portanti verticali dal piano terra fino in copertura le murature in mattoni pieni a due teste integrate al pian terreno con una muratura analoga di spina. Anche in questo corpo il solai di sottotetto è costituito da un solaio in legno.
