Il dissesto idrologico del versante orientale del Monte Diverdalce, che è causa dell'instabilità dell'abitato di Cazzaso di Tolmezzo (UD), è stato già oggetto in passato di numerosi studi geologico tecnici e di monitoraggi ambientali da parte dell'Istituto Nazionale di Oceanografia e di Geofisica Sperimentale. La presenza del dissesto franoso fu osservato già nella seconda metà dell'800; i primi studi vennero compiuti dai geologi Marinelli e Gortani e negli anni '80 dal dott. Broili.

La Convenzione con il Servizio Geologico Regionale per la prosecuzione delle indagini ha permesso un approfondimento delle conoscenze sulla dinamica dei movimenti, utilizzando molteplici tecnologie per il controllo di aree in frana. Le misure geotecniche e la successiva analisi dei dati hanno consentito di valutare il fenomeno in atto e la sua evoluzione nel periodo di studio rispetto i riferimenti storici.

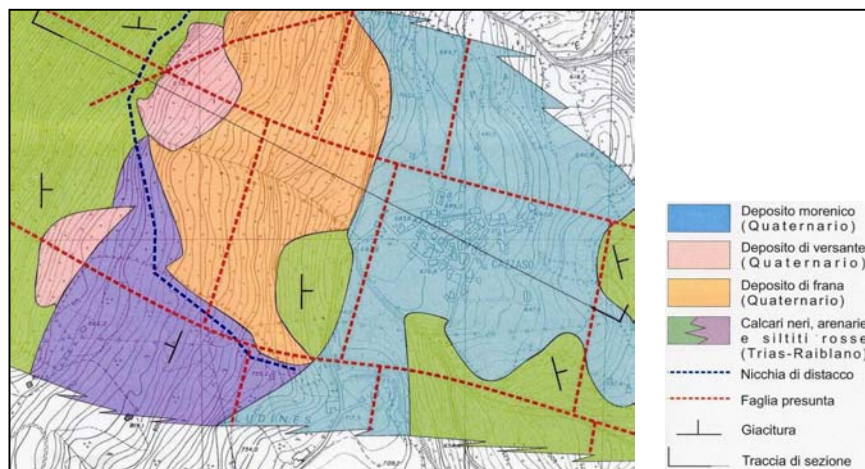
Fig.2: Schema geologico dell'area di Cazzaso.

Il motivo strutturale che caratterizza la geologia dell'area investigata è la linea di Sauris e le sue vicarianti. Il ramo principale di questo disturbo (che porta il Permo-Werfen a ricoprire i terreni Carnici) si segue dalla Val Degano ad Arta. In quest'ultima località la "linea di Sauris" viene dislocata e subisce uno sdoppiamento: un ramo, più meridionale, porta all'anomala situazione di sovrapposizione del Monte Spin, e si protrae fino al piede del versante occidentale del Monte Strabut (cioè fino a Tolmezzo); quello settentrionale, passante per Formeaso ed Imponzo, ha una evoluzione particolare dovuta alla presenza di uno "svincolo" ("linea di S. Floriano" di direzione NNW-SSE) e subisce deformazioni e torsioni in corrispondenza della "linea But-Chiarzò" (di direzione SW-NE), contro la quale trova la terminazione orientale. Nella zona oggetto di studio affiora parte della successione sedimentaria appartenente al "gruppo di Raibl" del Triassico superiore (Carniano).

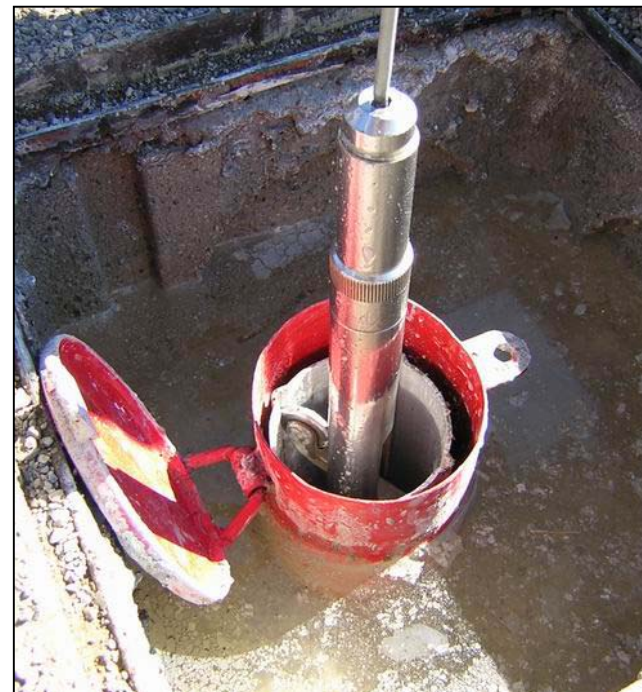
Le misure inclinometriche con sonda mobile biassiale effettuate nei 4 pozzi agibili CL2, CL6, CL7 e CL8 e nel nuovo pozzo CL10 e l'analisi delle deformazioni delle singole verticali nel periodo intercorso, ha permesso di valutare l'entità degli spostamenti e del loro avanzamento: le deviazioni registrate sono state di entità minima, con moduli modesti e direzioni variabili, rilevabili solo a livello strumentale.

*Fig.3: Sonda inclinometrica biassiale per profili lungo tubi di deformazione.*

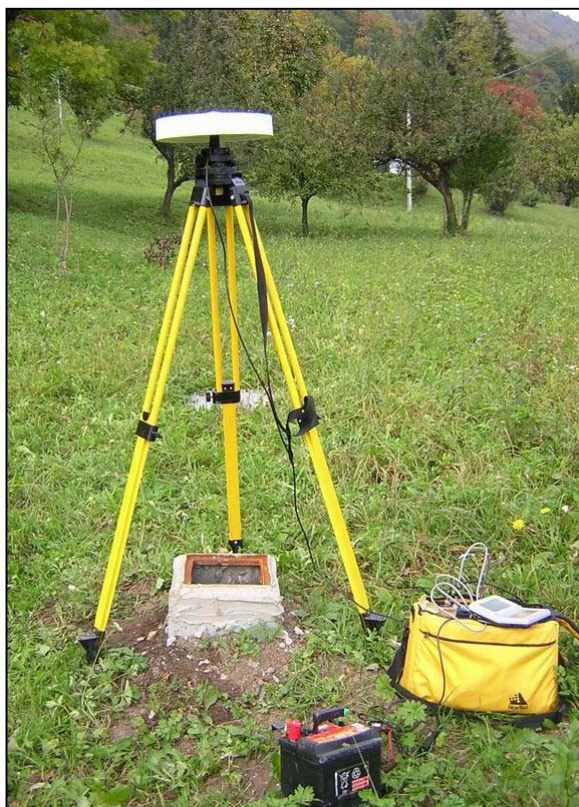
*Fig.6: Misure topografiche satellitari GPS.*

Le misure GPS daranno un significativo contributo alle conoscenze solo in un prossimo futuro, quando si potrà disporre di un'ampia serie di misure per ricostruire il campo di deformazione della rete geodetica ubicata sia all'interno che al di fuori dell'area in frana.

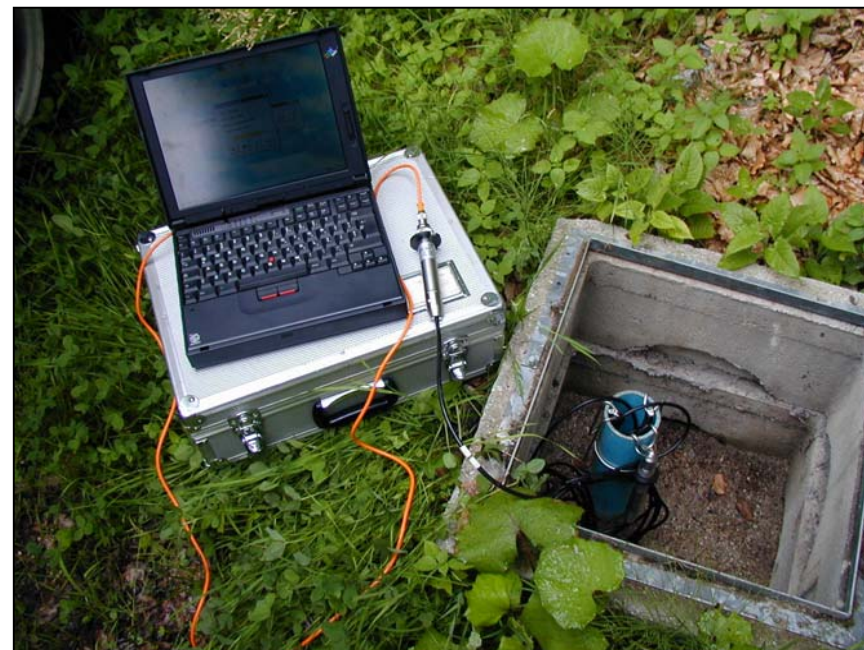
La comparazione delle misure dei livelli piezometrici e la quantità delle precipitazioni atmosferiche nel tempo ha dimostrato un generale aggravio del dissesto idrogeologico nei periodi con piovosità superiore della media annuale e concentrata in brevi intervalli temporali. Infatti le misure di deformazione effettuate nel corso dell'anno 2005, caratterizzato da una piovosità ridotta della metà rispetto la media, hanno fatto registrare una regressione generale dei fenomeni deformativi.

*Fig.5: Scarico dati da piezometro per lo studio del livello della falda e delle acque sotterranee.*

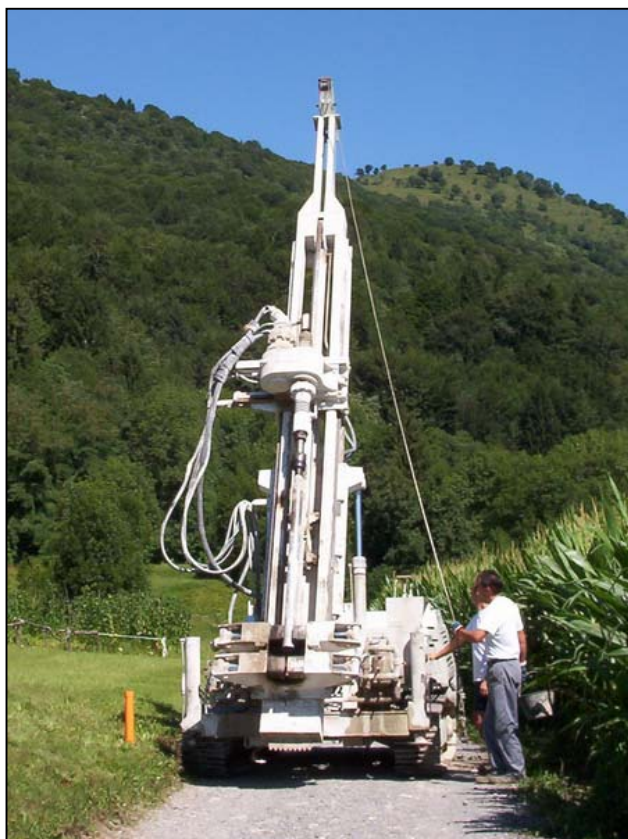
*Fig.9: Sonda per perforazioni geognostiche.*
