Rapporto Conclusivo della Attività di Controllo Ordinario – Anno 2017

**ATTIVITÀ ISPETTIVA AI SENSI DEL D.LGS. n.152/2006 e s.m.i.
(art.29-decies)**

Acciaieria Arvedi S.p.A.

Trieste

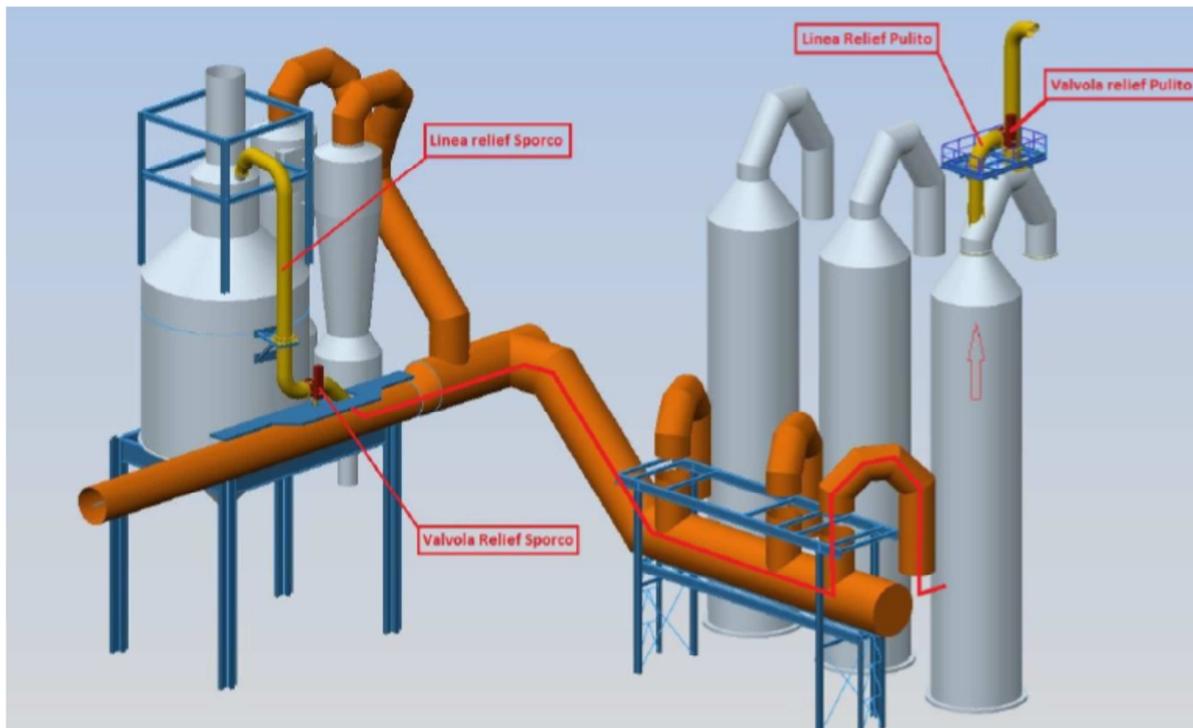
Per basse sovrappressioni si avrà la sola apertura del bypass dei cicloni (relief sporco), che potrà contrastare i fenomeni transitori; in questo caso l'emissione all'atmosfera sarà nulla.

Qualora i fenomeni di sovrappressione siano di entità maggiore, si verificherà l'apertura della valvola di relief pulito all'atmosfera: in questo caso il gas sfiatato è comunque pulito e raffreddato dal passaggio attraverso il lavatore (che per design originale garantisce un contenuto di polveri inferiore a 1 g/Nm³, 20-30 volte minore di uno scarico dalle bleeders). In ogni caso i fenomeni reali avranno durata di pochi secondi.

Entrambe le valvole di relief saranno attuate elettro-idraulicamente per avere un adeguato tempo di risposta e l'azione combinata delle due valvole sarà gestita completamente in automatico dal sistema di controllo dell'impianto

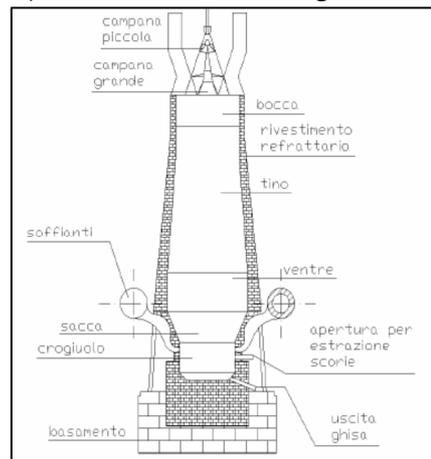
Coperchio di carica della bocca vecchia.

L'intervento di rifacimento della bocca di carico dovrebbe consentire una riduzione delle deposizioni di polveri misurabili dai deposimetri posti al perimetro dello stabilimento, in particolare di quelli posti in via del Ponticello, presso la portineria operai e la palazzina qualità.
