SERVIZIO TERRITORIO MONTANO E MANUTENZIONI

L'ATTIVITA' DI SISTEMAZIONE IDRAULICO-FORESTALE E DI MANUTENZIONE SVOLTA NEL 2004

DESCRIZIONE DELL'ATTIVITA' DI COMPETENZA DEL SERVIZIO

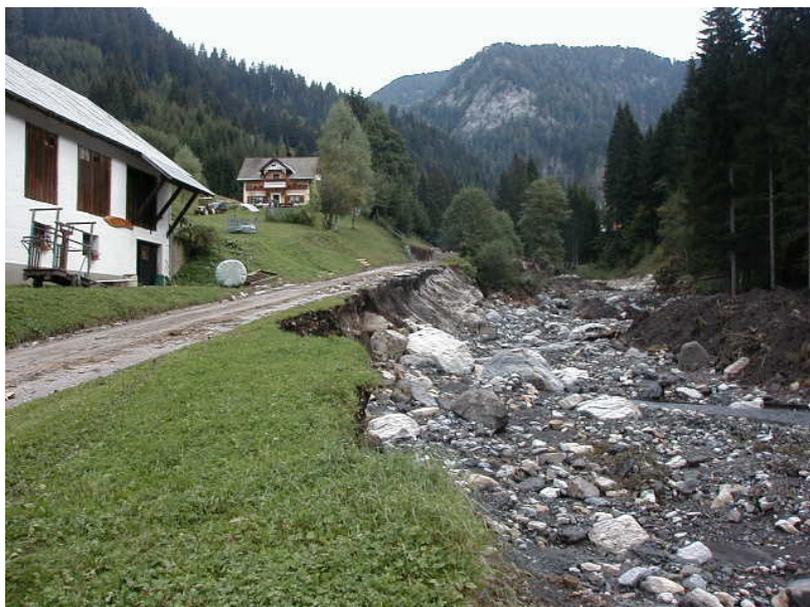
EROSIONE SPONDALE
DEL T. PLECCIA

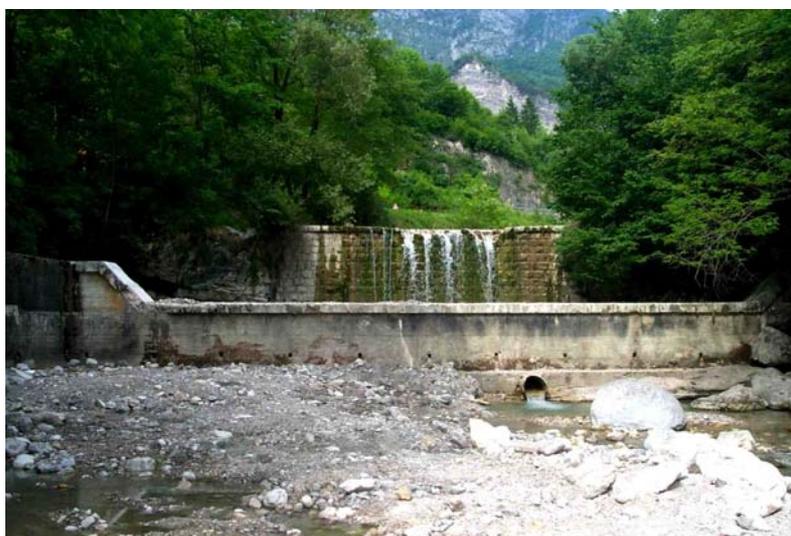
BRIGLIA E CONTROBRIGLIA CON GAVETA DANNEGGIATA E OGGETTO D'INTERVENTO DI MANUTENZIONE

lungo il **rio di Arcola** diminuzione della sezione idraulica dovuto alla vegetazione invadente e al trasporto di materiale; durante le piene del rio la passerella ostruiva il passaggio di rami e foglie provocando lo straripamento del corso d'acqua sulla strada di servizio e quindi sulla strada statale. Lungo l'asta del **torrente Alba**: il trasporto solido ha provocato l'usura della gaveta di una briglia e la sifonatura della sua controbriglia, nonché la disarticolazione in più punti della scogliera.

inallveamento, difese di sponda in legname e pietrame, soglie in pietrame nel **rio di Arcola**; rifacimento della gaveta della briglia e della controbriglia, consolidamento della platea con getto in calcestruzzo, manutenzione della scogliera, realizzazione di una rampa di monta per la fauna ittica lungo il **torrente Alba**.

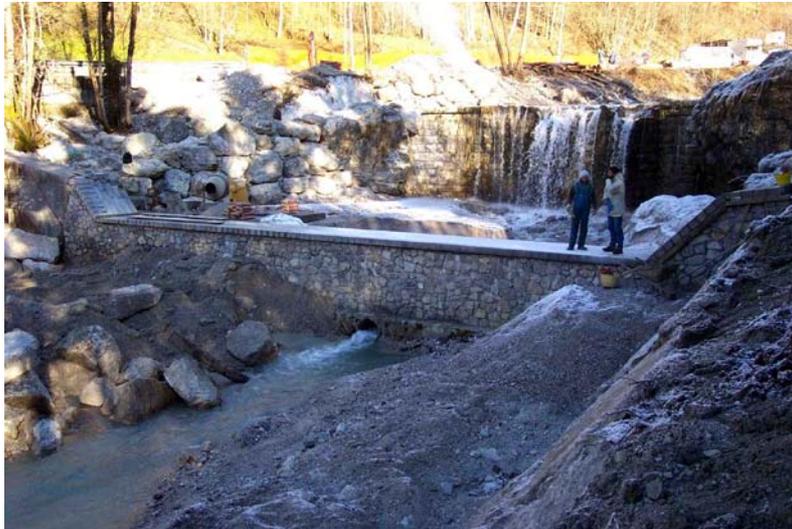
RIVESTIMENTO GAVETA E PARETE CONTROBRIGLIA (DICEMBRE 2004),
RAMPA DI MONTA PER LA FAUNA ITTICA

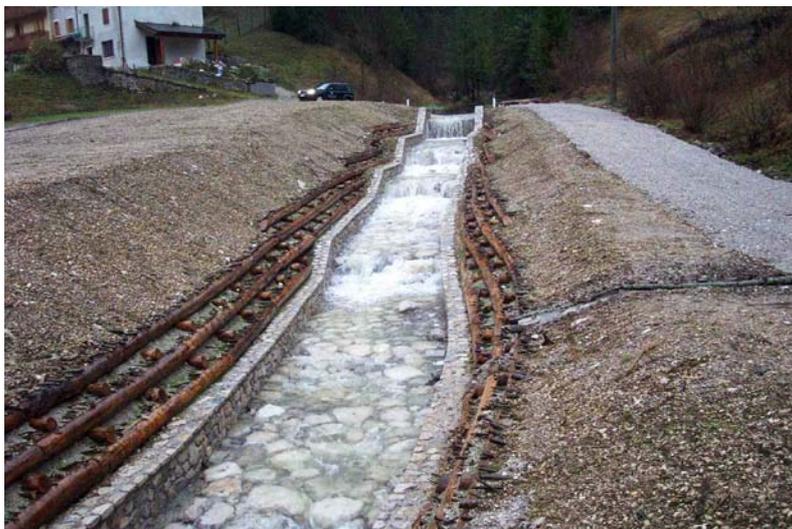
RIO ARCOLA: RIPRISTINO AMBIENTALE CON TECNICHE DI INGEGNERIA NATURALISTICA

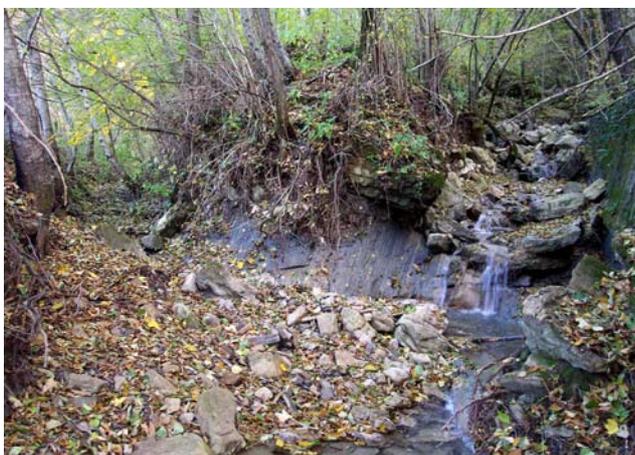
RIO SELVA: SITUAZIONE ANTE INTERVENTO

ripristino della sezione idraulica del rio, sottofondazione e messa in sicurezza del muro in sx idrografica, realizzazione di muretti in calcestruzzo rivestito, e muri in legname, soglie in legname, e inalveamento del tratto a monte delle opere.

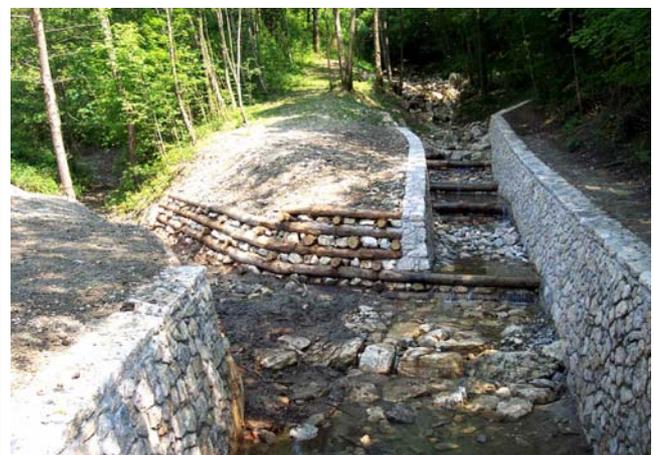
RIO SELVA: SITUAZIONE POST INTERVENTO

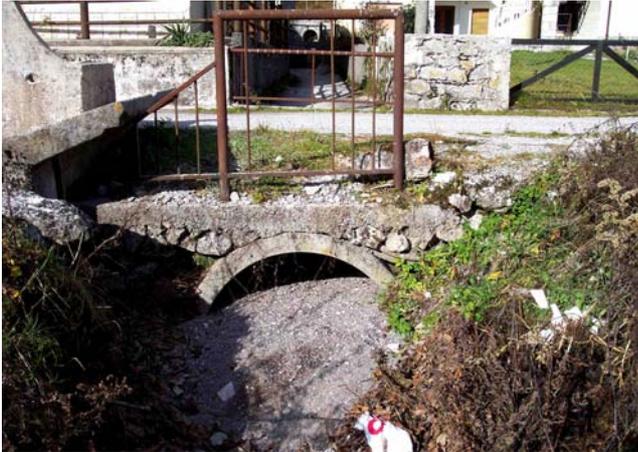
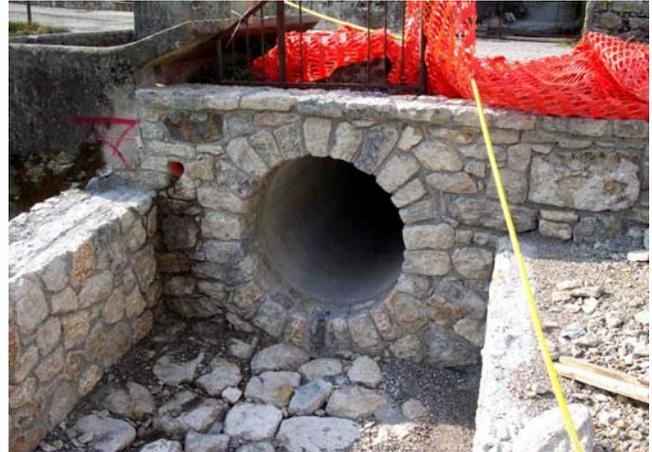
RIO DI CAMPONE: RECUPERO E RIPRISTINO DELLA FUNZIONALITA' DELLE OPERE PUBBLICHE

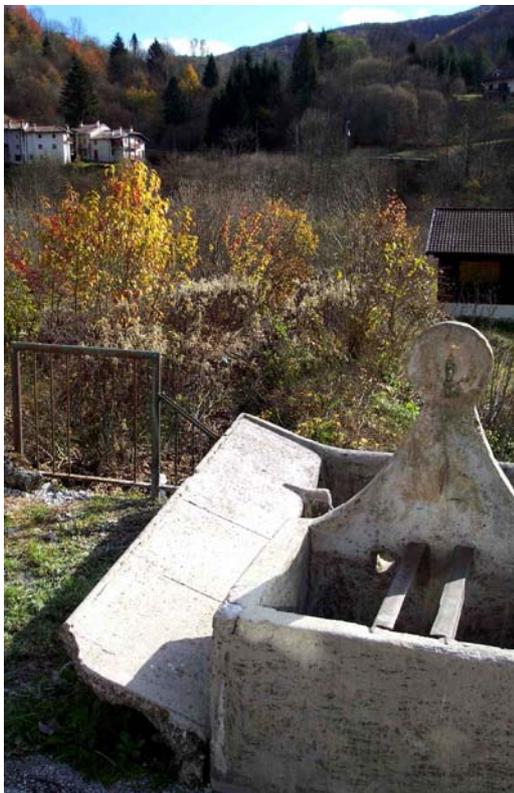
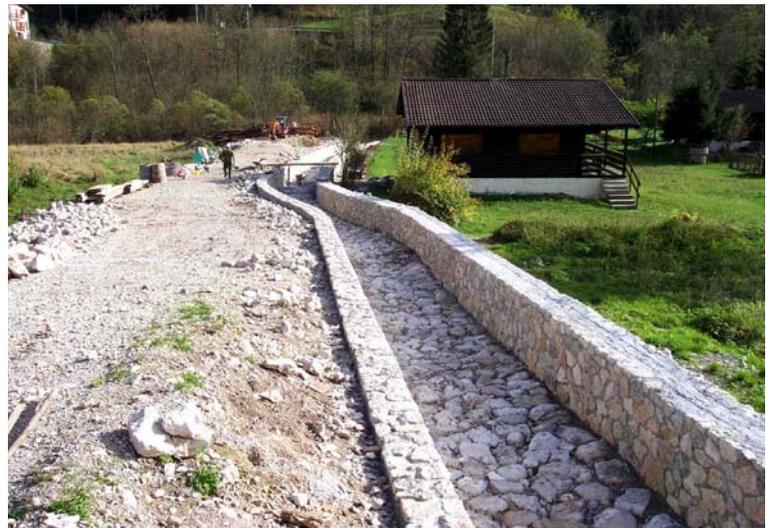
RIO DI CAMPONE: SGHIAIATURA E INALVEAMENTO DI UN CORSO D'ACQUA, RIPRISTINO DEI MURETTI DI SPONDA CROLLATI O SOMMERSI DA VEGETAZIONE E MATERIALE LAPIDEO.

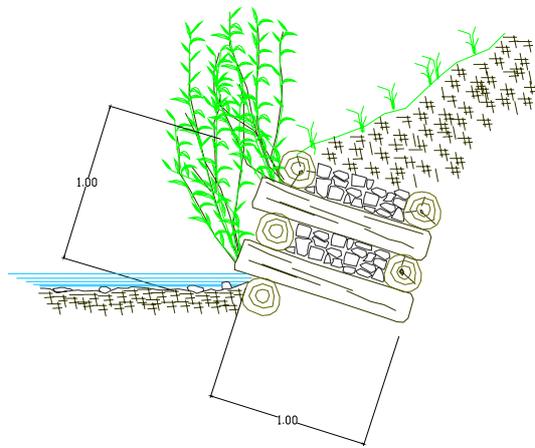
accumulo di materiale terroso e lapideo in alveo a monte della briglia costruita a difesa dell'abitato di Polcenigo.

asportazione del materiale, inalveamento e il ripristino della sezione idraulica del rio, palificate vive a difesa delle sponde, soglie in legname, manutenzione della briglia che presentava i segni del tempo: bocche di scarico ostruite, platea sfondata, muri di sponda crollati.

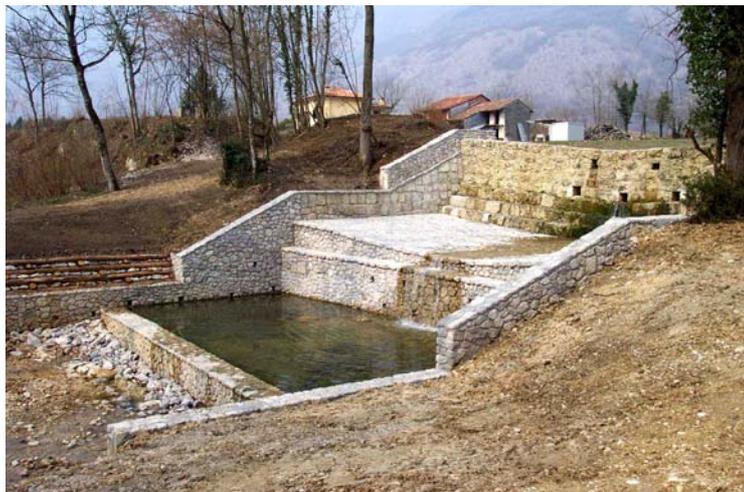
RIVESTIMENTO VECCHIA BRIGLIA, MURO IN LEGNAME E PIETREME
SOGLIA IN CALCESTRUZZO RIVESTITO

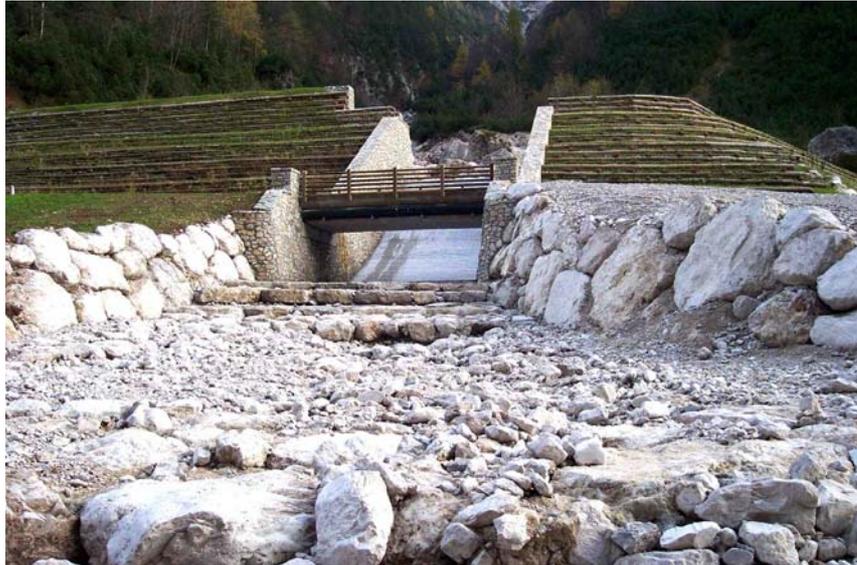
RIO GAIOR IN COMUNE DI CIMOLAIS

GENNAIO 2001: SCIVOLO LESIONATO E IL NOTEVOLE IMPATTO VISIVO DELLE OPERE IN CALCESTRUZZO.

manutenzione straordinaria della briglia ponte, che presentava lo scivolo molto lesionato a causa dei notevoli trasporti solidi, mediante la posa in opera di bolognini di pietra; ripristino delle opere di difesa spondale e del fondo mediante scogliera rustica (tratto ponte - confluenza con il torrente Cimoliana, tratto ponte – monte); “camuffamento” dei muri d’ala del ponte sul fronte strada, costituiti da calcestruzzo con negativo impatto estetico ed ambientale, mediante la realizzazione di un rilevato in terra e tecniche d’ingegneria naturalistica quali muri auto-portanti in legname e talee, cordonate vive e un adeguato rinverdimento delle superfici interessate.

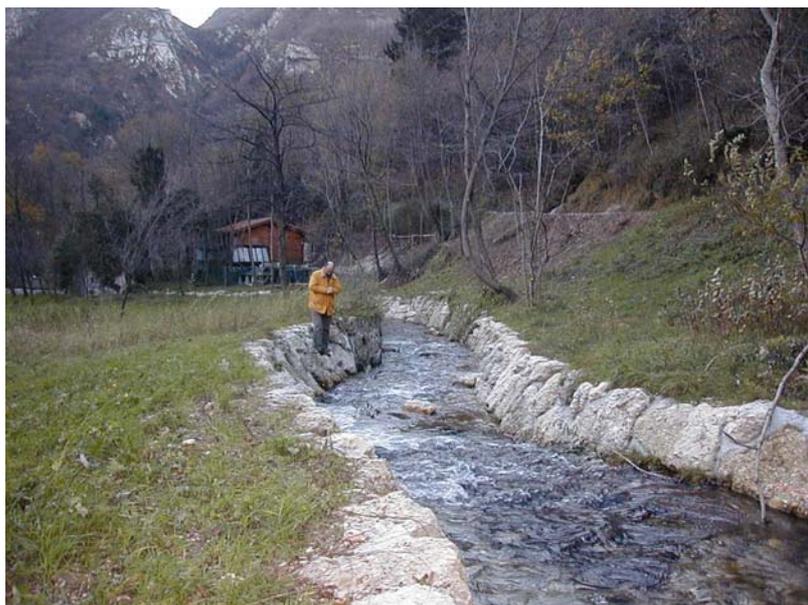
il crollo parziale dei muri a secco permetteva l'esondazione delle acque nei prati e nelle case limitrofe al rio. Sono stati quindi ricostruiti muri di difesa spondale in massi di dolomia cariata "tuf" fugati in calcestruzzo e ripristinati alcuni tratti di muro esistente ed ancora in discrete condizioni. E' stato ricostruito un ponte in quanto l'esistente non garantiva il deflusso di un eventuale onda di piena. Anche il ponte romano sull'asta principale è stato oggetto di intervento mediante il consolidamento delle arcate e la ricostruzione delle spallette, rispettando la tipologia esistente.

RICOSTRUZIONE MURI DI DIFESA SPONDALE

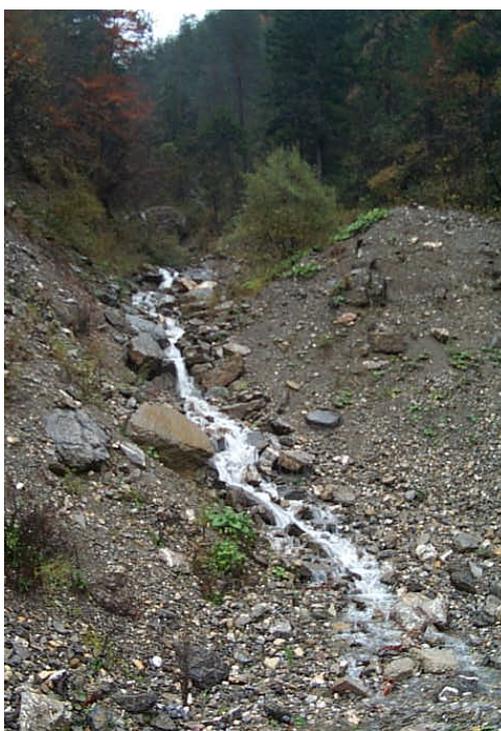
SITUAZIONE ANTE INTERVENTO

Lavori eseguiti Il corso d'acqua provocava, durante piogge intense, un ingente trasporto a valle di materiale con parziale ostruzione dell'alveo e della strada sottostante. I lavori di sistemazione sono consistiti nella realizzazione di soglie trasversali quali briglie in legname e pietrame per regimare le acque del Rio Lavinal evitando l'ulteriore approfondimento dell'alveo e la formazione di una vasca di decantazione in pietrame e malta a monte della strada.

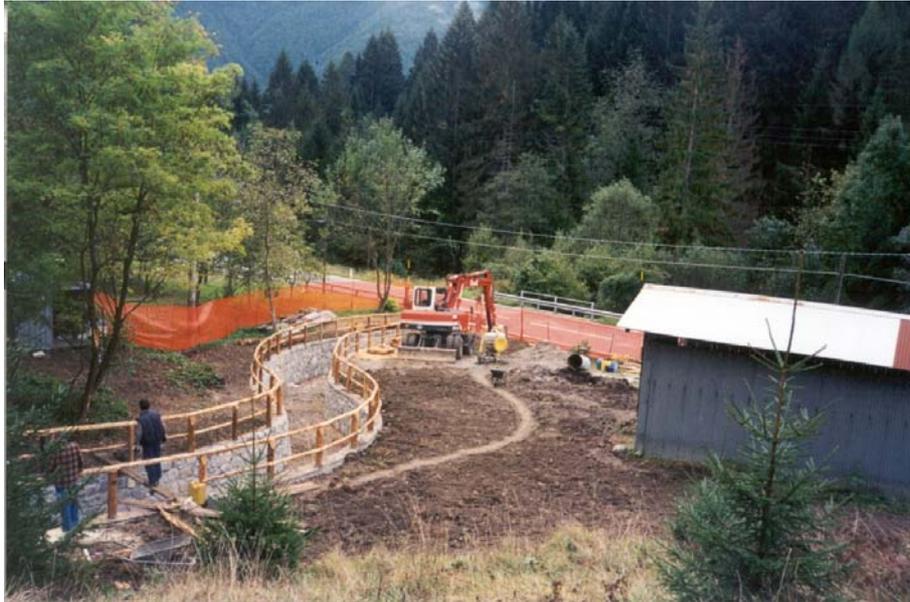
FASE ESECUZIONE DEI LAVORI

Lavori eseguiti nel rio erano presenti erosioni spondali diffuse con conseguente convogliamento di materiale detritico che andava ad ostruire il tombotto di attraversamento della strada statale. E' stata quindi realizzata una opera mista in legname e pietrame a monte procedendo poi con la ricostruzione dei muri spondali.

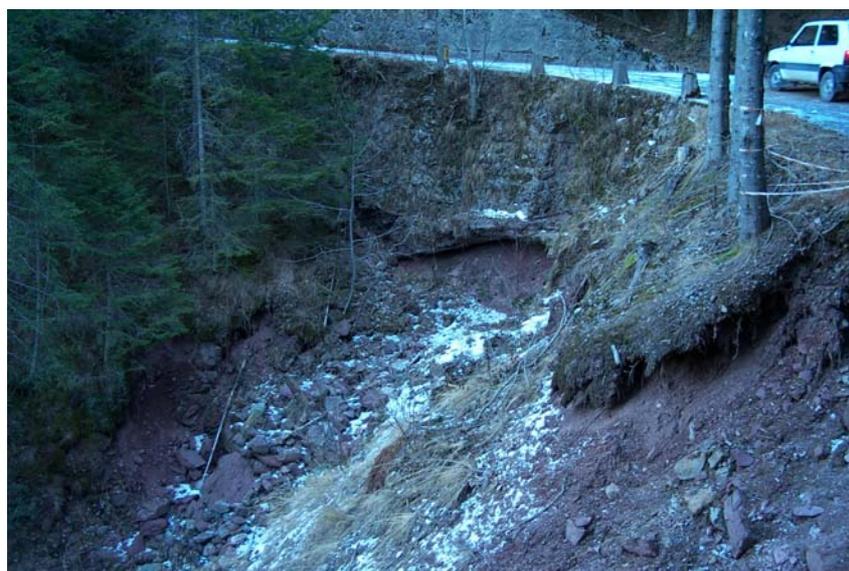
SITUAZIONE ANTE INTERVENTO

L'intervento ha interessato due aree diverse, una sul rio Pomadine ed una su un affluente di dx del rio Pit. I dissesti erano dovuti entrambi ad eccessivi approfondimenti degli alvei che provocavano cedimenti dei versanti per erosione al piede ed entrambi avevano messo in crisi la viabilità esistente. Gli interventi sono consistiti nella realizzazione di traverse in legname e pietrame per fissare la quota di fondo dei corsi d'acqua e di palificate vive per consolidare i versanti. I lavori sono stati completati con la messa in opera di gradonate e cordonate vive e con idrosemine.

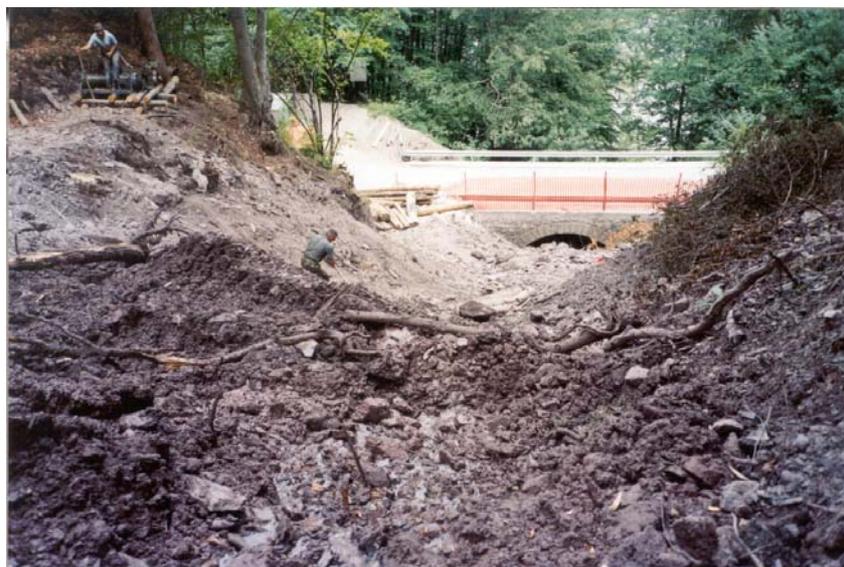
SITUAZIONE ANTE INTERVENTO

Lavori eseguiti in seguito all'alluvione del 29 agosto 2003 si è innestato un ampio movimento franoso che ha interessato il Rio S. Maria nel suo tratto a monte della strada provinciale Pontebba-Studena Alta con colate di materiale detritico sulla stessa. L'intervento è consistito nella costruzione di una serie di opere in legname e pietrame per regimare le acque; la pendice è stata stabilizzata con l'ausilio di cordonate vegetali e idrosemina potenziata. Ricostruzione del muro di controripa della strada provinciale e ripristino dell'efficienza idraulica del tombotto.

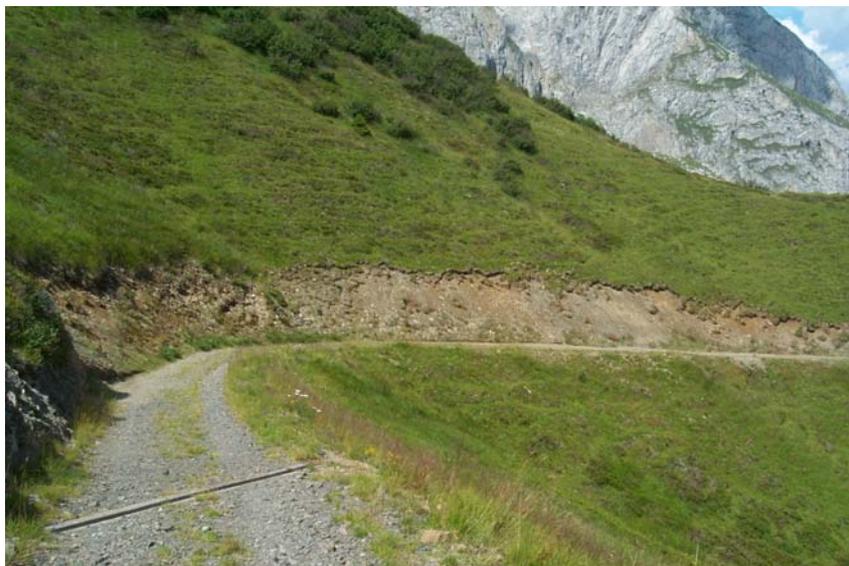
Comune	Paluzza (Ud)
Modalità di esecuzione	Amministrazione diretta (Fondi Servizio Gestione Foreste Regionali)
Anno di realizzazione	2003
Importo	€ 25.000,00 (esclusa manodopera)
Dissesti in atto	Dissesto viabilità di servizio
Tipo di intervento	Manutenzione straordinaria viabilità

SITUAZIONE ANTE INTERVENTO

Si è proceduto a consolidare i versanti della strada che conduce al Rifugio Marinelli, con opere in legname e pietrame sul lato di valle (a sostegno di un tornante) e con grate vive sul lato di monte, utilizzando paglia per la pacciamatura ed un miscuglio di sementi per piste da sci per la semina, in quanto la quota di intervento era posta tra i 1700-1850 m s.l.m.

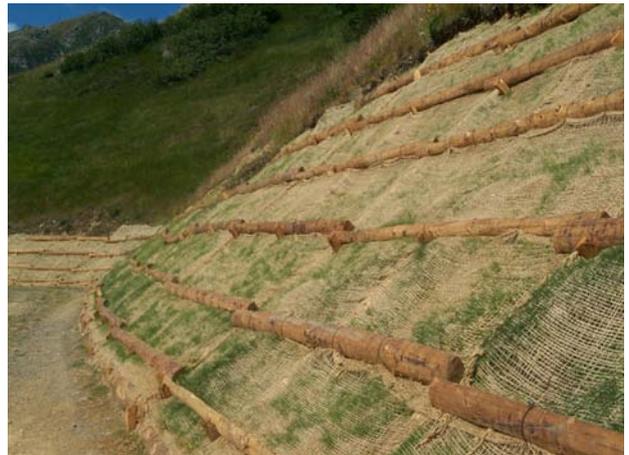
INTERVENTO ULTIMATO

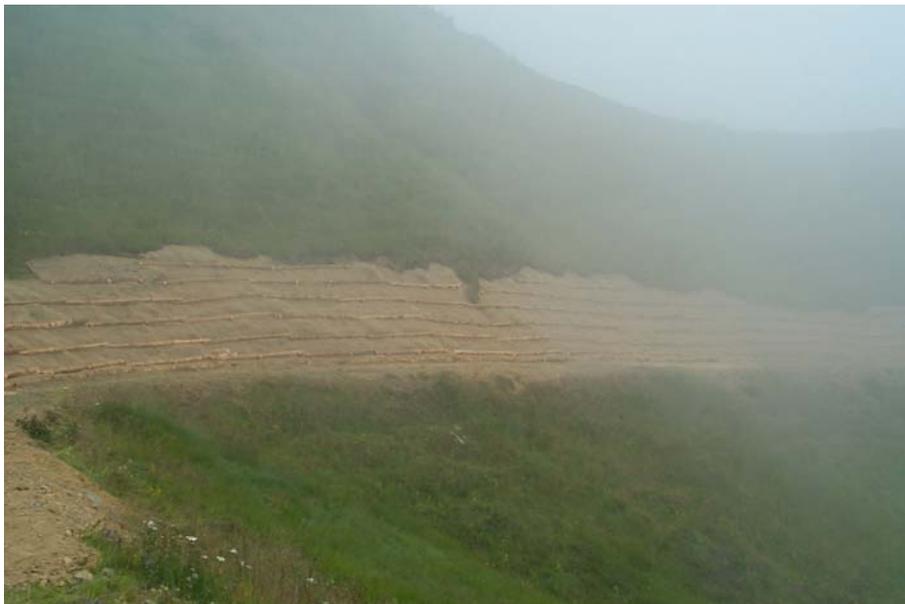
VISTA COMPLESSIVA SU INTERVENTO ULTIMATO

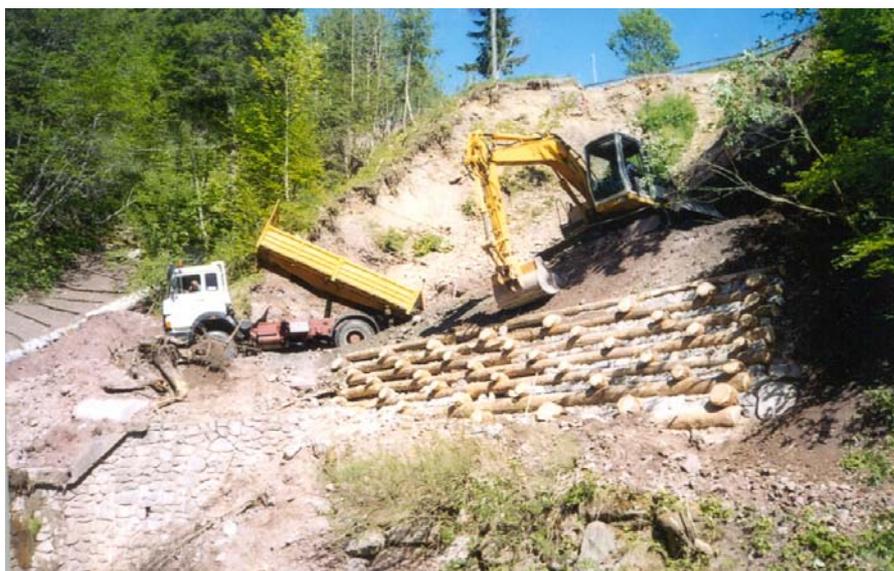
FASE LAVORATIVA

L'intervento è consistito nella realizzazione di una difesa spondale in grossi massi con inserimento di talee di salice e nella ricostruzione di un canale di raccolta delle acque in pietrame e malta. Consolidamento del versante con palificate vive in legname e pietrame e riprofilatura con mezzo meccanico, realizzando cordonate vegetali e idrosemina potenziata

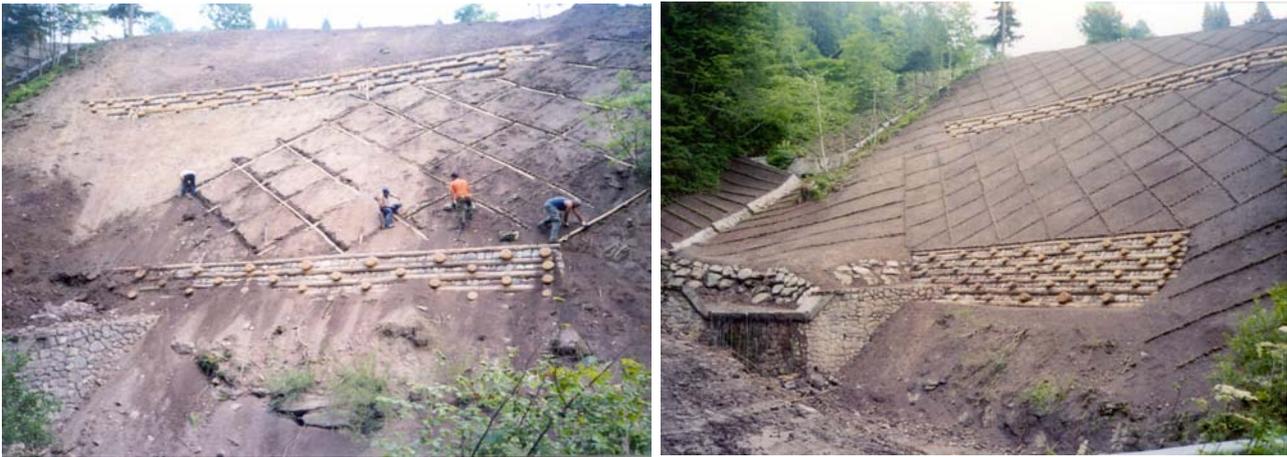
FASI LAVORATIVE

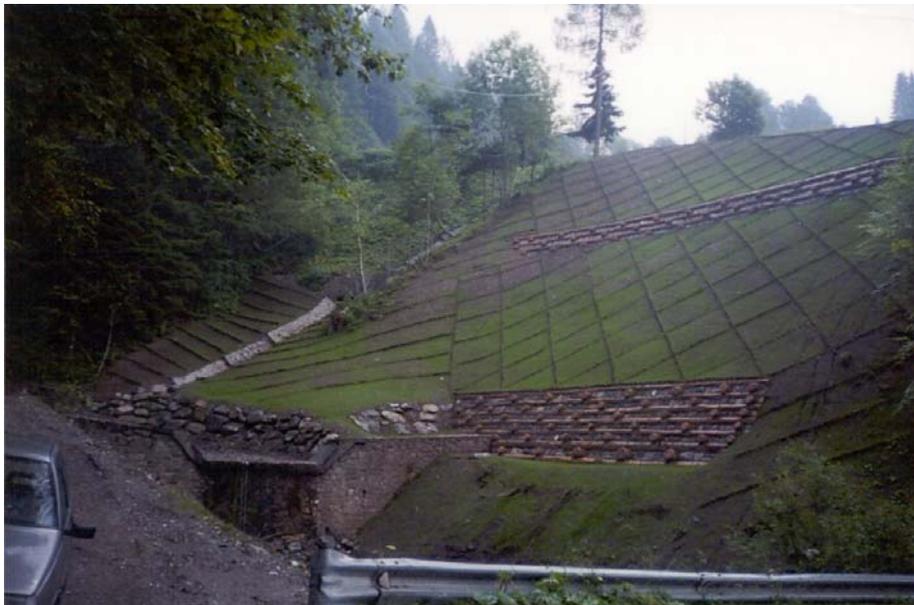
LAVORI COMPLETATI

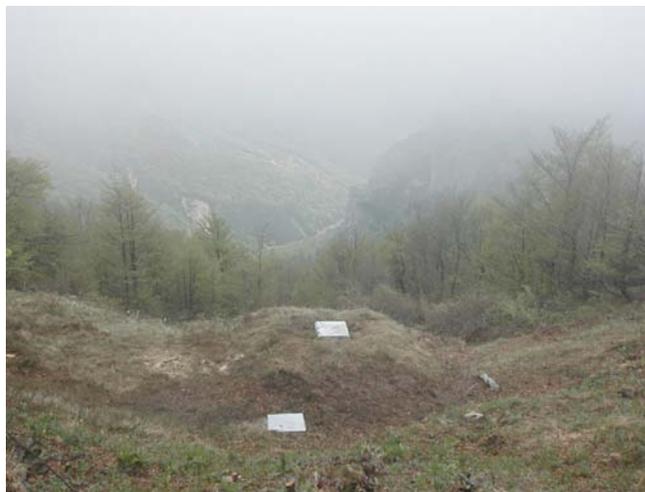
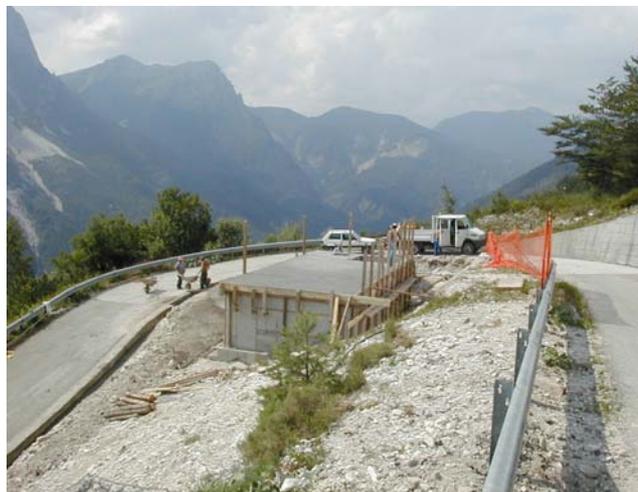
FASI LAVORATIVE

Il primo intervento ha comportato il ripristino di un serbatoio idrico in pietrame e malta completamente interrato, ubicato nella zona della Val Alba, mediante stuccatura con malta delle fessurazioni esistenti ed impermeabilizzazione delle pareti; trattasi di un manufatto risalente al 1° conflitto mondiale che per ubicazione e capacità si presta assai bene alla lotta antincendio boschiva alle quote superiori, dove il rogo è solitamente innescato dai fulmini.

Il secondo intervento è consistito nella realizzazione di un nuovo serbatoio in località Masareit, costituito da un corpo principale in cemento armato a pianta rettangolare (m 9.75 x 4.50) e di altezza interna pari a m 2.00, al cui interno è stato ricavato un corpo secondario a pianta quadrata (m 2.00 x 2.00) e di altezza pari a m 3.00 in cui avviene il rifornimento diretto della benna autocaricante agganciata all'elicottero.

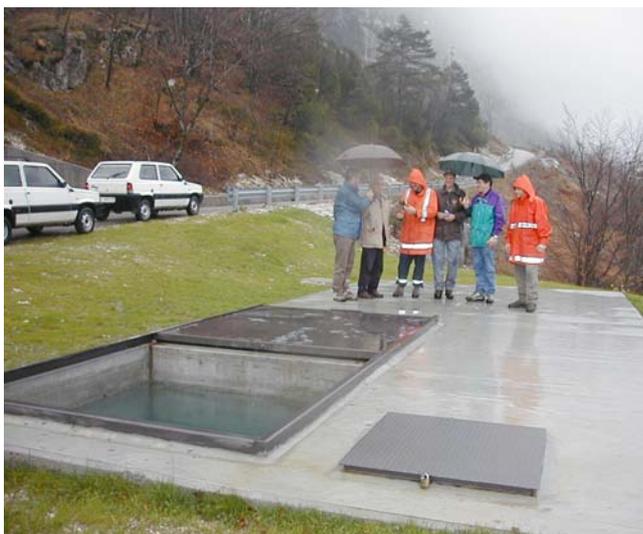
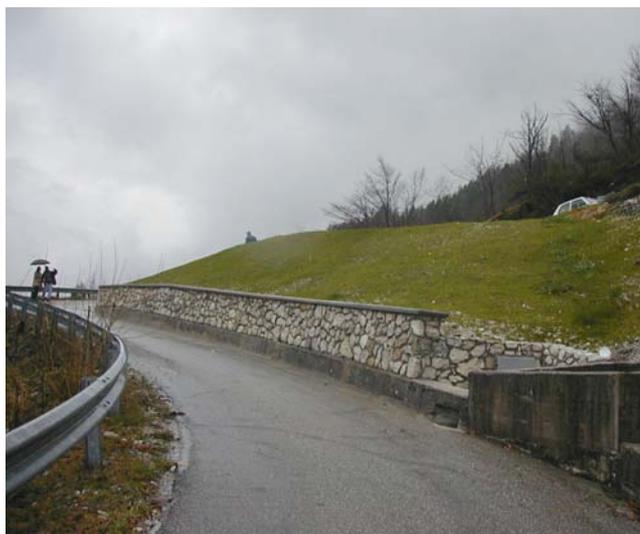
INTERVENTO ULTIMATO

Mentre il vano riserva è chiuso superiormente dalla soletta in c.a. gettata in opera, la "tromba" è infatti coperta da un portellone metallico orizzontale, scorrevole su due guide laterali, che viene aperto agevolmente da una persona in pochi secondi. L'opera è alimentata mediante le acque di sgrondo di un vicino impluvio, captate tramite un'operetta di presa e recapitate al serbatoio mediante tubatura interrata in PVC.

Il buon inserimento ambientale della riserva è stato attentamente curato prevedendone l'interramento pressochè completo, l'esecuzione di un muro a sostegno delle scarpate in pietrame e malta, l'inerbimento di tutte le superfici denudate.

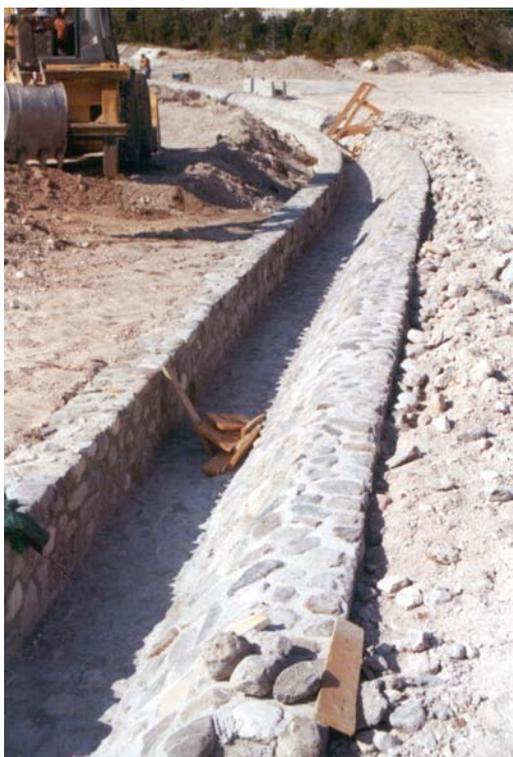
FOSSO DI SGRONDO

La formazione di un fosso, in calcestruzzo completamente rivestito in sasso reperito in loco, ha permesso, in sinergia con alcuni tratti di cordolo in pietrame e con la posa di canalette prefabbricate in c.c. con griglia costituita da una trave in legno, la raccolta e l'allontanamento delle acque meteoriche dalla strada di servizio; l'agguagliamento ed il livellamento con materiale inerte della carreggiata ha migliorato la viabilità. Per la riqualificazione ambientale dell'intera area oggetto dell'intervento si è, in tavoloni di legno, rivestito il vecchio ponte della statale e provveduto alla formazione dei nuovi parapetti; con la costruzione di un'opera mista in pietrame e tronchi di legno alla messa in sicurezza del sentiero verso Sant'Agnese; con lo stendimento di uno strato di terra e compost creato uno strato idoneo per la semina e la piantumazione di essenze autoctone;

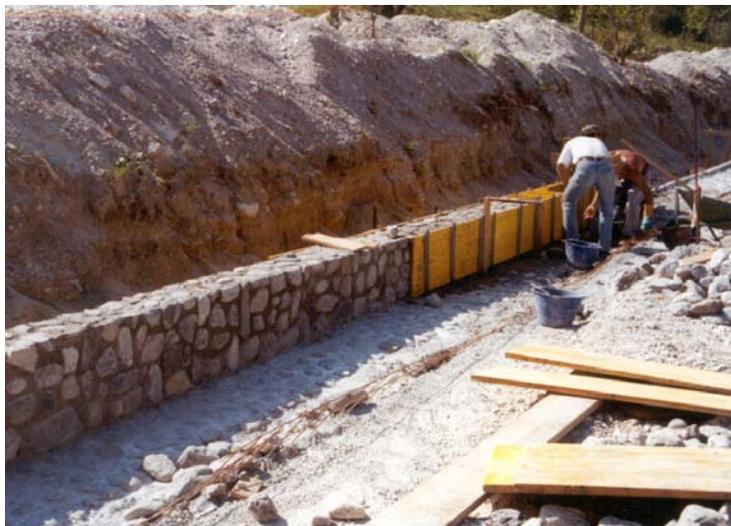
CORDOLO IN PIETRAMÈ

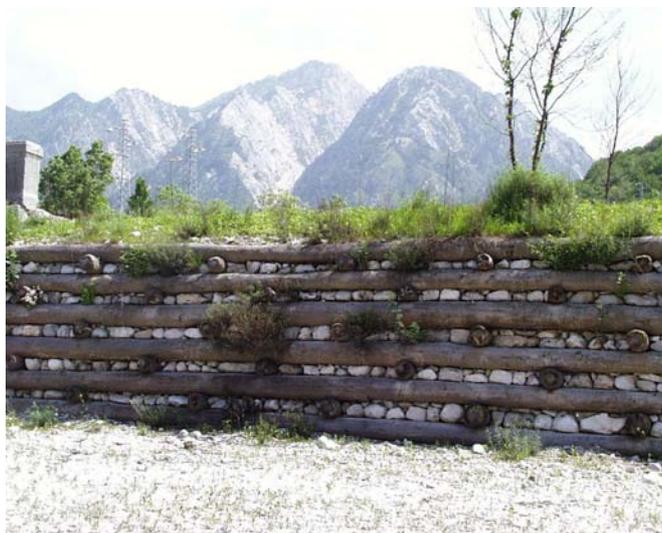
OPERA MISTA IN PIETRAMÈ E TRONCHI DI LARICE

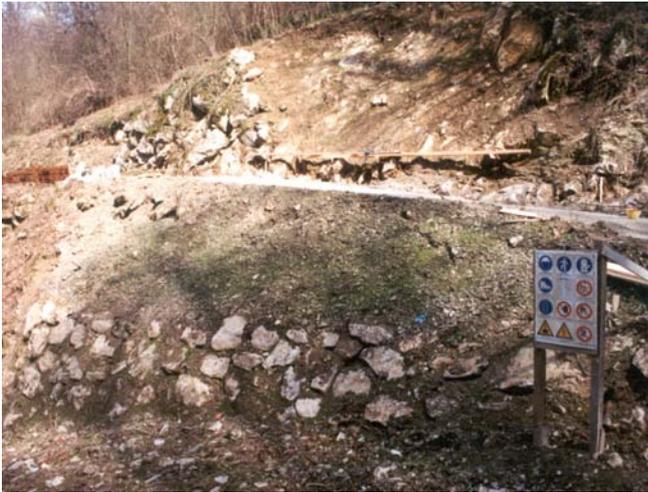
FRANA JESSEGNA – IMPIANTO CANTIERE

Si è provveduto al decespugliamento delle banchine e scarpate invase dalla vegetazione infestante ed alla pulizia dei guadi esistenti lungo tutte le piste in intervento; la corazzatura del fondo stradale con la realizzazione di caldane in c.c. e pietrame con interposta rete di ferro elettrosaldata ha interessato la pista Macota-Mezzana per ml. 80+40 e la pista Cravero-Cisgne per ml. 25+18+35. Lungo la pista S. Leonardo-Jessegna, nella tratta in frana, la demolizione dei massi che ostruivano la carreggiata, la costruzione di un muro in c.a. rivestito in pietrame a consolidamento della scarpata a monte della sede stradale e la corazzatura del piano hanno ripristinato il transito. La fornitura e posa in opera di canalette in c.a. con trave centrale in legno per lo smaltimento delle acque superficiali; l'aggiugliamento ed il livellamento della sede stradale con ricarica mediante tout-venant; l'inerbimento delle banchine e delle scarpate in vari punti, mediante spaglio di sementi di foraggere, hanno completato l'opera.

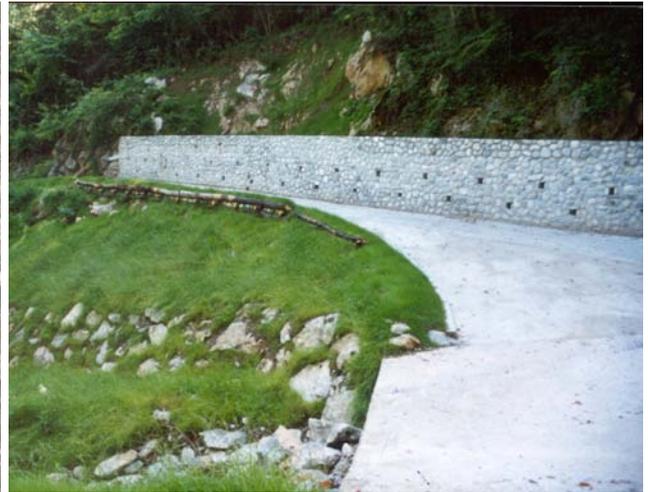
FRANA JESSEGNA – LAVORI ULTIMATI

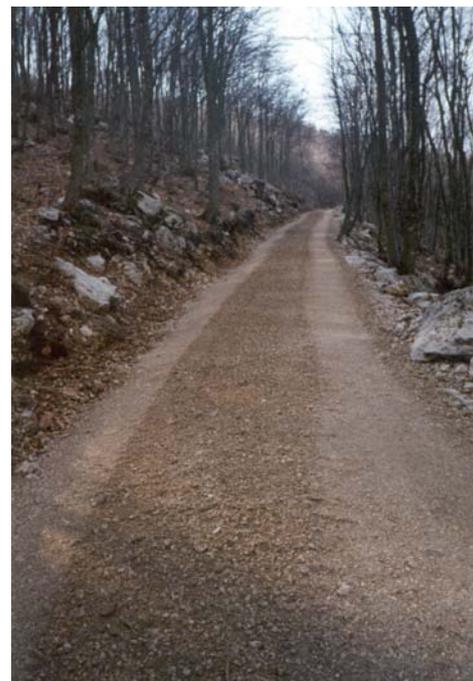
AGGUAGLIO ZAMIR-SEUZA

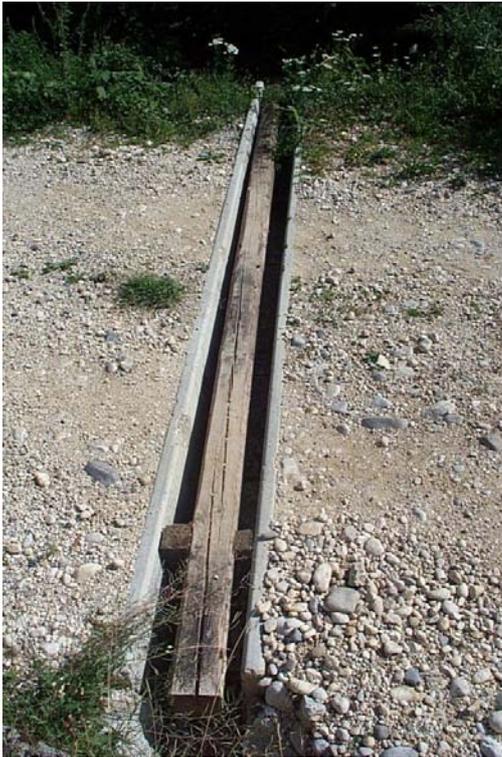
PISTE VARIE – CANALETTA TIPO

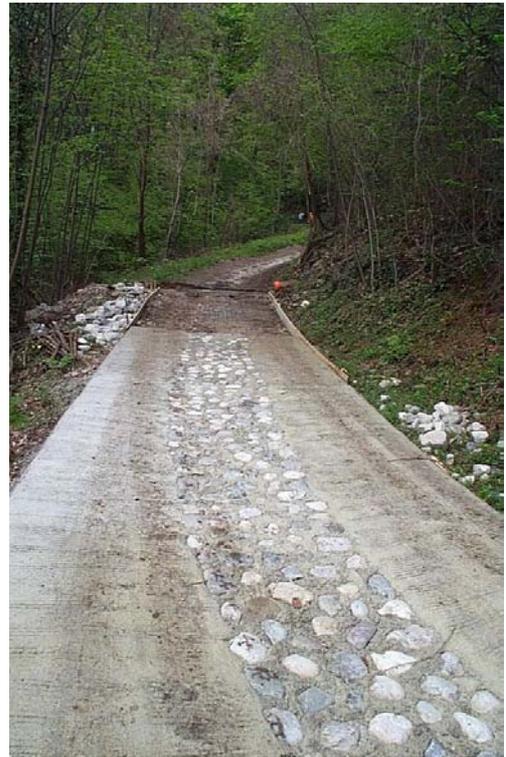
CORAZZATURA PISTA CRAVERO-CLODIG

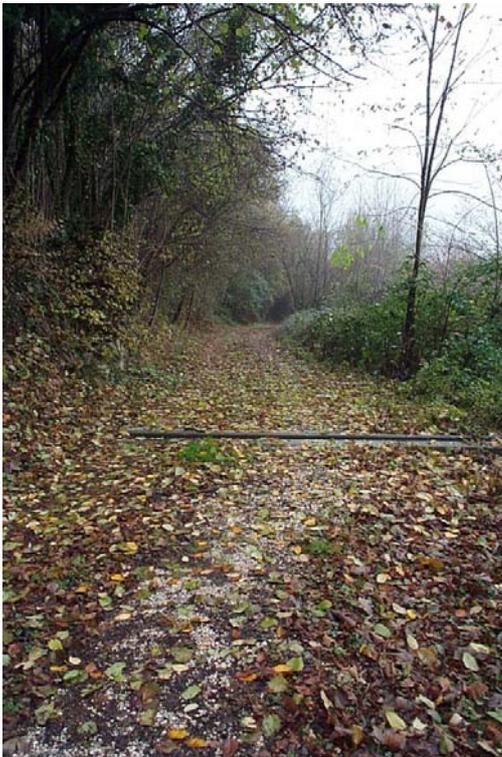
CANALETTA PISTA MACOTA-MEZZANA

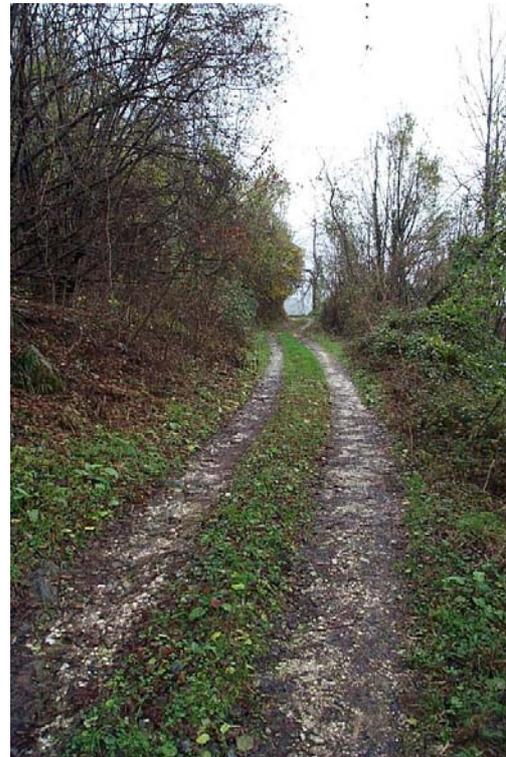
SFRONDAMENTO PISTA MACOTA-MEZZANA

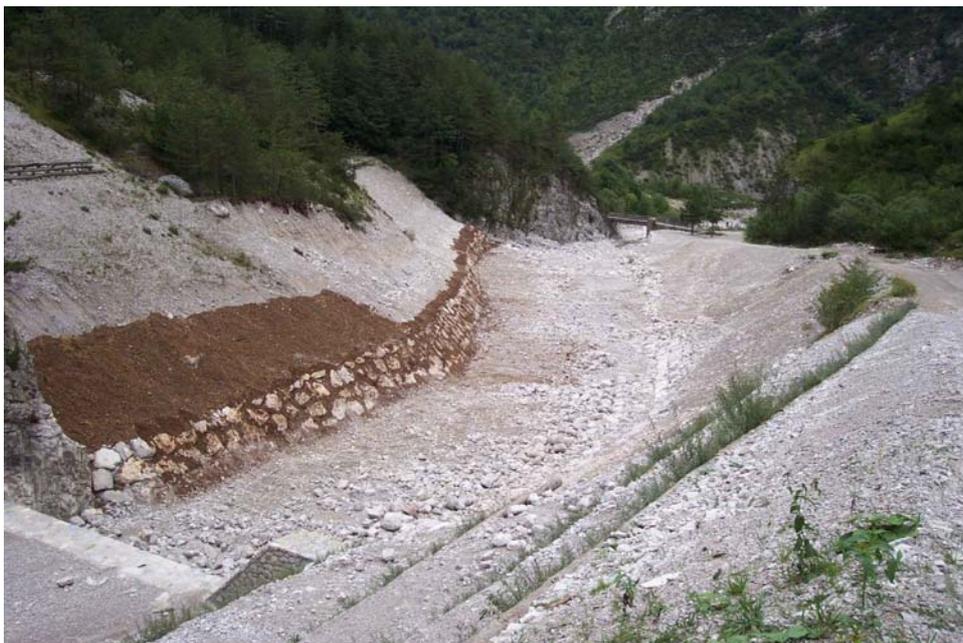
SITUAZIONE POST INTERVENTO

- **Ricalibratura dell'alveo e consolidamento di difese spondali esistenti**
 - **Realizzazione di 4 Opere trasversali (soglie)** utilizzando i massi recuperati degli scavi di inalveamento aventi dimensioni maggiori 0,500 mc, saturati con cls; al piede è stata realizzata una platea utilizzando i massi di minori dimensioni.
 - **Ricostruzione scogliera in sx orogr.** utilizzando i grossi massi di una difesa esistente in sx orogr. opportunamente intasati , in cls nelle zone soggette all'erosione delle acque , con terra vegetale le zone più alte.
- Consolidamento di sponda in dx orogr.** utilizzando i grossi massi volume 0,200-0,300 mc presenti in alveo ;a completamento l'esecuzione di gradonate e l'inerbimento.

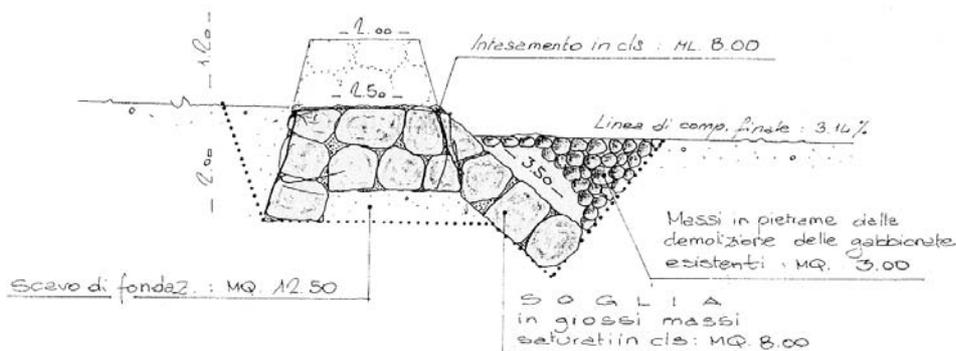
soglia tipo in pietra

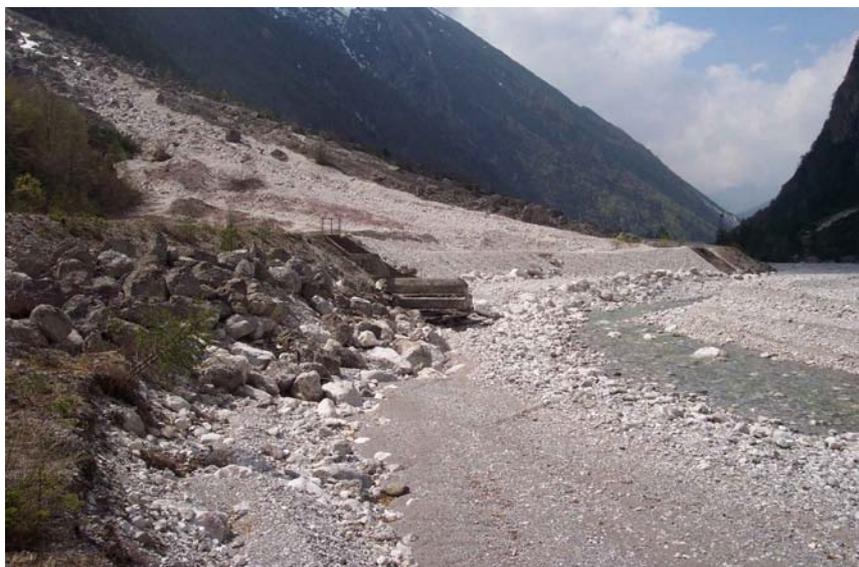
Comune	Claut (Pn)
Modalità di esecuzione	Cottimo
Anno di realizzazione	2004
Importo	€208.000,00
Dissesti in atto	Erosioni spondali localizzate , sovralluvionamenti
Tipo di intervento	Ripristino opere longitudinali di difesa sponale lungo il Torr. Settimana

SITUAZIONE ANTE INTERVENTO

1. Regolarizzare il deflusso delle acque ricalibrando la sezione d'alveo attivo nei tratti ove si sono verificati forti accumuli di materiale .
2. Ripristinare le difese spondali dissestate (ove esistenti) ovvero ricostituire la sponda naturale ove questa fosse oggetto di erosione localizzata.

Per la realizzazione degli interventi sono stati utilizzate esclusivamente tecniche di ingegneria naturalistica; inoltre per il consolidamento spondale si sono utilizzati esclusivamente elementi di pietrame di grosse dimensioni recuperato in alveo

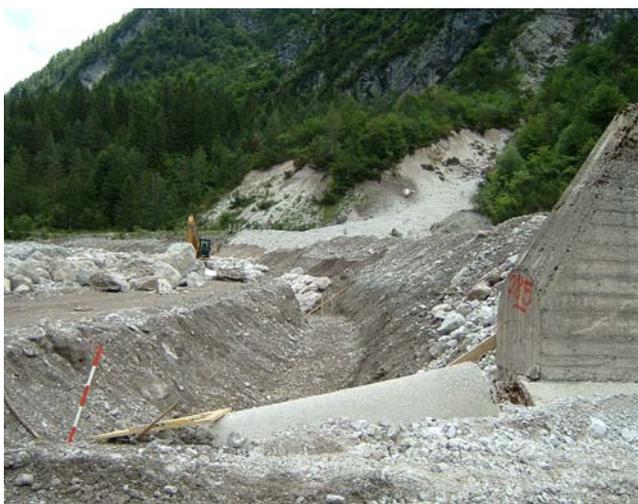
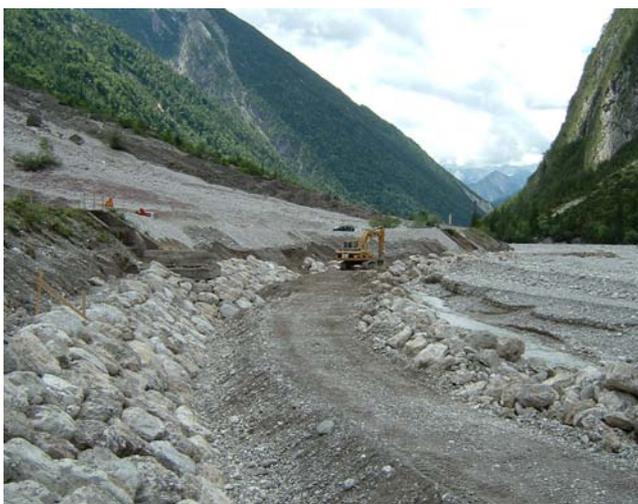
SITUAZIONE IN CORSO LAVORI

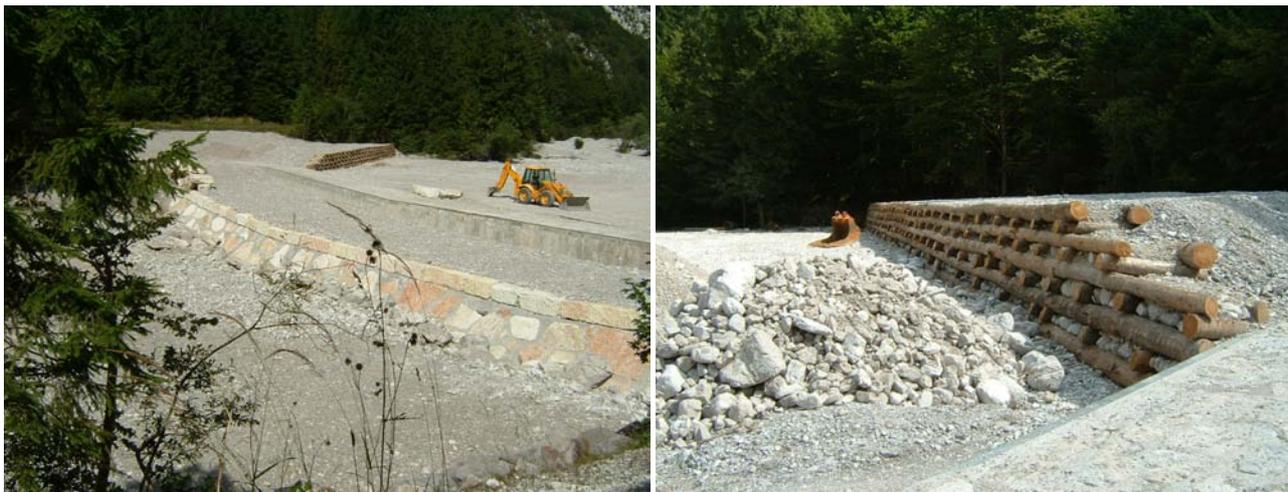
SITUAZIONE POST INTERVENTO

E' stata realizzata una ricalibratura dell'alveo nella zona centrale allo scopo di assicurare il regolare deflusso delle acque; il materiale proveniente dallo scavo è stato sistemato in rilevato, a tergo dei muri andatori di nuova costruzione.; In dx e sx sono stati realizzati dei muri andatori in legname e pietrame, in dx per ml. 35,00 ed in sx per ml. 40,00.

E' stata realizzata una platea a valle del guado esistente con massi recuperati in alveo di volume maggiore a 0.05 mc. ed una soglia di pietrame di cava grossolanamente squadrato e anima in calcestruzzo.

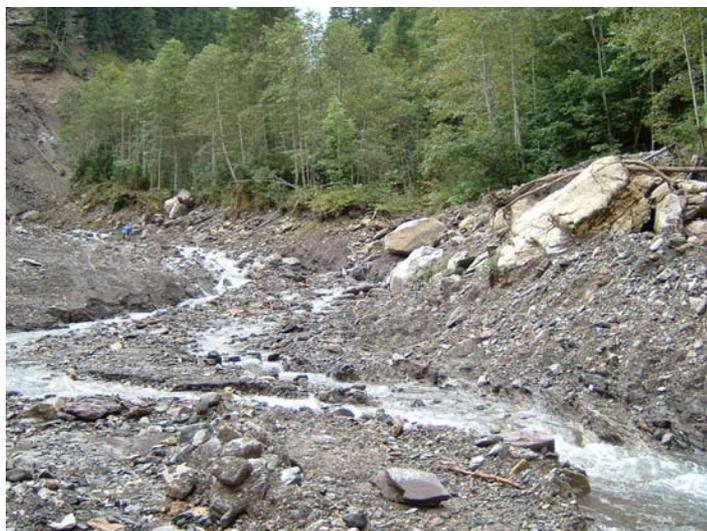
SITUAZIONE ANTE INTERVENTO

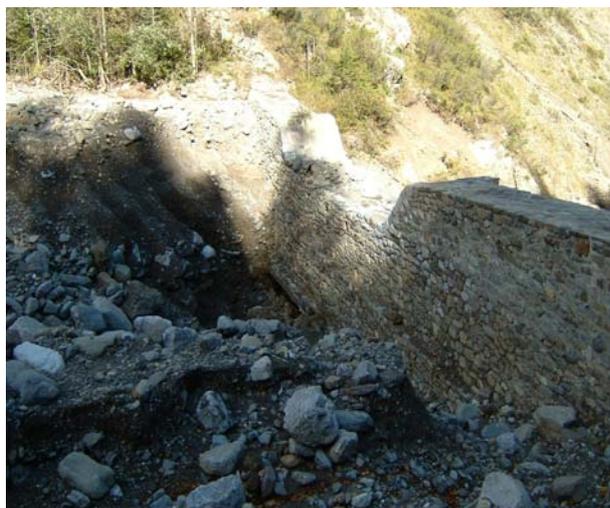
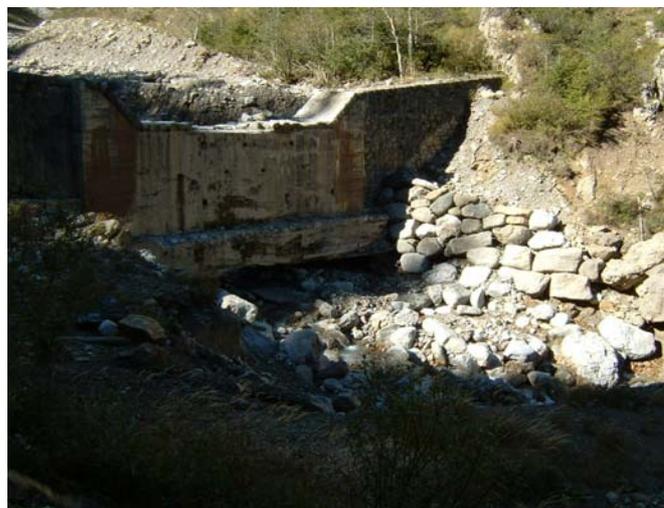
Comune	Sauris (Ud)
Modalità di esecuzione	Affidamento a cooperativa (legge montagna)
Anno di realizzazione	2004
Importo	€ 170.000,00
Dissesti in atto	Erosioni spondali e sifonamento di opere lungo il torrente Lumiei e movimenti franosi superficiali dei versanti in destra orografica.
Tipo di intervento	Sottofondazioni e realizzazione di platee e soglie in grossi massi recuperati in alveo; consolidamenti delle sponde e dei versanti con opere di ingegneria naturalistica

SITUAZIONE ANTE INTERVENTO
