SERVIZIO TERRITORIO MONTANO E MANUTENZIONI

L'ATTIVITA' DI SISTEMAZIONE IDRAULICO-FORESTALE E DI MANUTENZIONE SVOLTA NEL 2004

DESCRIZIONE DELL'ATTIVITA' DI COMPETENZA DEL SERVIZIO

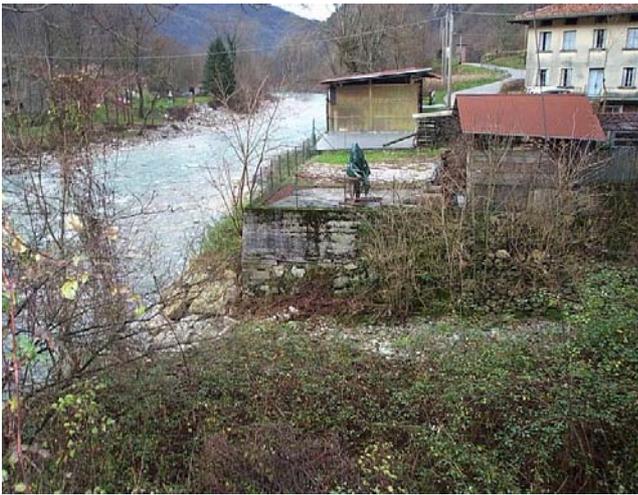
Comune	Pulfero - San Leonardo (Ud)
Modalità di esecuzione	Cottimo
Anno di realizzazione	2004
Importo	€60.000,00 (importo complessivo intervento €185.000,00)
Dissesti in atto	Il rio Podvarschis, in sponda destra, nel tratto compreso fra l'innesto con il Fiume Natisone ed il ponte della strada comunale Specognis – Cicigolisle è arginato con un muro, in pietrame a spacco, in precarie condizioni di stabilità che in caso di crollo ostruirebbe l'alveo con il relativo pericolo di esondazione. Il Fiume Natisone, a valle della confluenza del rio Podvarschis, presenta, in sponda destra, la scogliera esistente parzialmente scalzata ed in parte demolita, in sponda sinistra l'argine naturale eroso, tanto da compromettere la sicurezza delle aree limitrofe. Il torrente Erbezzo, nel tratto oggetto dei lavori è stato sistemato negli anni ottanta con la realizzazione di un muro in sponda destra, della lunghezza di 150 metri, a difesa della strada provinciale, con la relativa ricalibratura dell'alveo. Le piene che si sono succedute hanno determinato un notevole trasporto solido e soprattutto hanno scavato il piede del muro per effetto dell'accelerazione che lo stesso ha determinato. L'alveo si è configurato con uno sbilanciamento verso la sponda destra incrementando il deposito in sinistra e limitando la sezione di deflusso. Questa situazione ha creato un innalzamento del livello delle acque con erosione di due tratti della sponda destra, a monte del muro e l'allagamento dei terreni limitrofi.

SITUAZIONE ANTE INTERVENTO RIO PODVARSCHIS

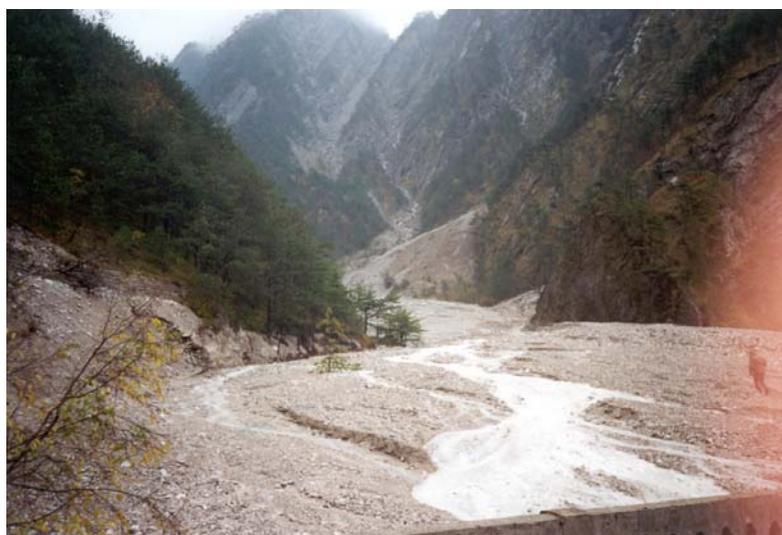
Comune	Verzegnis e Vito D'Asio
Modalità di esecuzione	Appalto
Anno di realizzazione	2003 -2004
Importo	€ 220.403,49
Dissesti in atto	Elevato trasporto solido
Tipo di intervento	Realizzazione briglia filtrante lungo il rio Rugoni

SITUAZIONE ANTE INTERVENTO

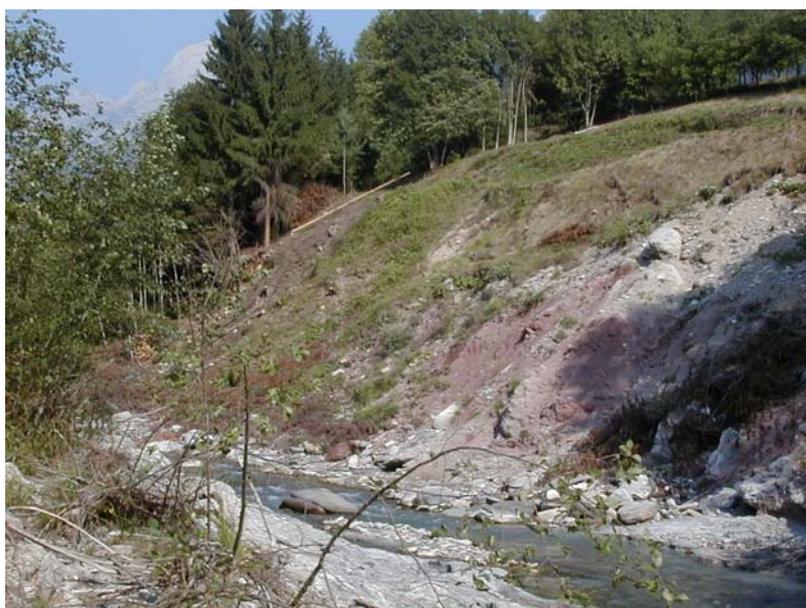
SITUAZIONE ANTE INTEREVENUTO

il T. Pesarina nel tratto sottostante il cimitero scorre in una strettoia, pertanto in concomitanza di eventi piovosi di particolare intensità il livello delle acque si innalza notevolmente innescando fenomeni di erosione spondale su substrati di natura gessosa. Inoltre si rilevano numerose venute di acqua nel versante con scivolamento verso l'alveo della pendice e l'evidenziarsi di numerose linee di frattura nel cotico erboso. Gli interventi per ripristinare la pendice e stabilizzare il movimento franoso in sinistra orografica sono consistiti nella realizzazione di una scogliera in grossi massi al piede intasata in calcestruzzo per due terzi e sormontata da un'opera mista in legname e pietrame riempita con citoli per garantire il drenaggio della struttura. Nel corpo di frana drenaggi, cordonate vegetali e inerbimento potenziato della superficie.

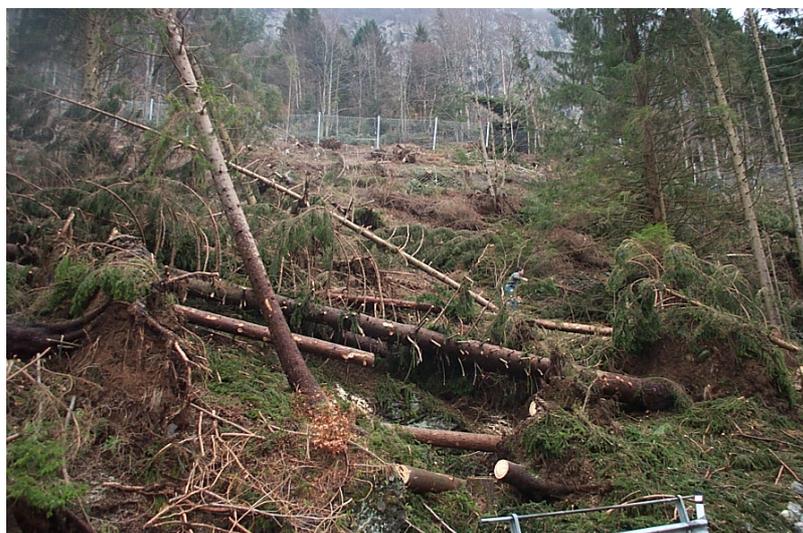
Comune	Paluzza (Ud)
Modalità di esecuzione	Amministrazione diretta (fondi Protezione Civile della Regione)
Anno di realizzazione	2003
Importo	€ 22.500,00 (esclusa manodopera)
Dissesti in atto	Schianti di conifere d'altofusto lungo la strada statale S.S. 52 Carnica con pericolo di caduta massi e ceppaie.
Tipo di intervento	Bonifica dei versanti lungo la strada statale

SITUAZIONE ANTE INTERVENTO

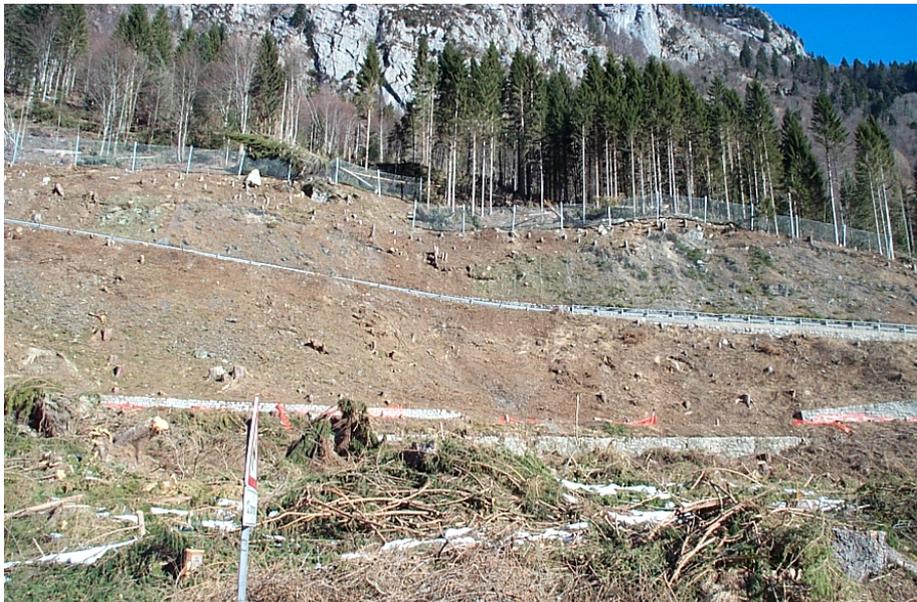
AMPIA FASCIA GIÀ SISTEMATA

la presenza del materiale schiantato ed il pericolo di caduta massi aveva costretto all'interruzione del traffico lungo la strada statale n. 52 Carnica, interrompendo di fatto i collegamenti con l'Austria. I lavori di bonifica dei versanti, dopo che un'impresa boschiva aveva provveduto all'allontanamento del legname, è consistita nell'asportazione delle ceppaie e della ramaglia instabile, dei massi pericolanti e di quant'altro rendesse pericoloso il transito lungo la strada. I lavori di bonifica sono iniziati il 31 dicembre 2002 e si sono protratti fino al mese di marzo, interessando una superficie di circa 80.000 mq di versanti lungo 4 km di strada statale.
